Estudo sobre a Integridade do Viaduto do Joá, Rio de Janeiro Manutenção e recuperação estrutural de obras de arte

Estudo sobre a Integridade Estrutural do Viaduto do Joá (ou “Elevado das Bandeiras”)

Eduardo de M. Batista
Programa de Engenharia Civil, COPPE – UFRJ

15 de março de 2013

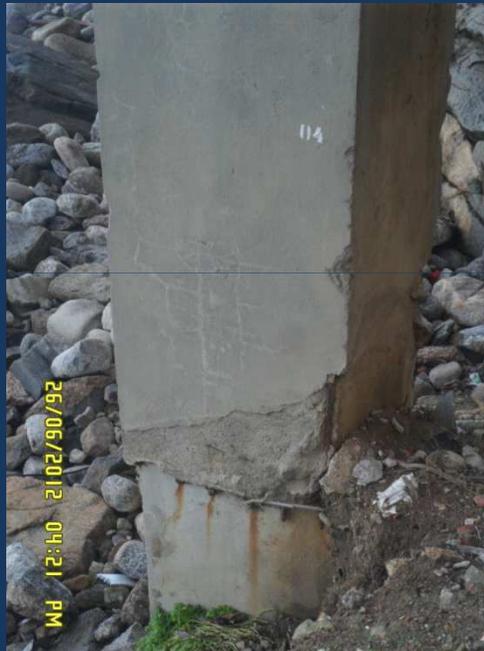
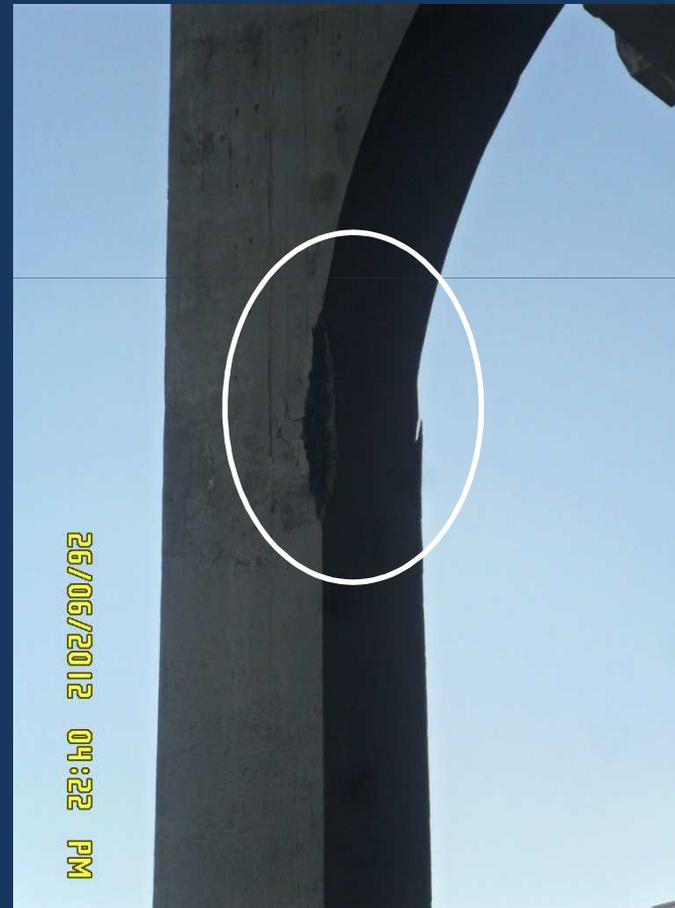
Pilar P4A

Pilares: o que ainda há por fazer (continuamente)

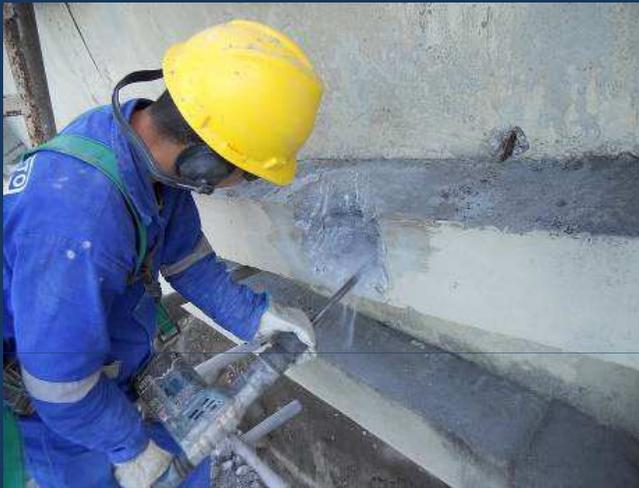
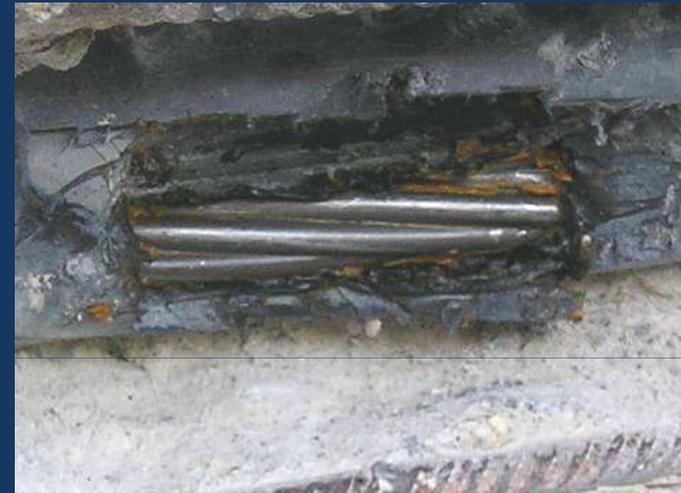
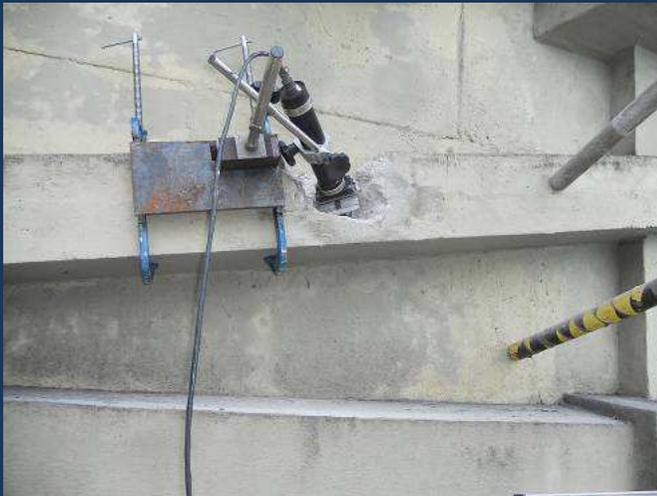
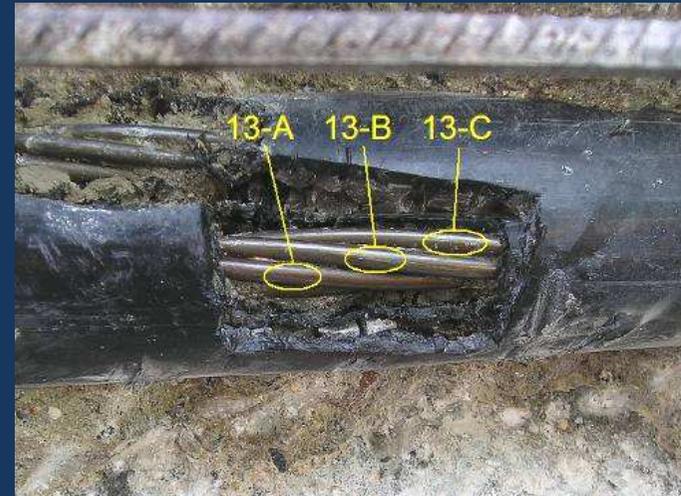
Medição das tensões com auxílio de equipamento portátil de Raio X

Resultados das medições de tensões nas cordoalhas

- No tabuleiro inferior os cabos de protensão encontram-se protegidos com argamassa de cimento no interior das bainhas. Essa proteção encontra-se em estado adequado de conservação.
- No tabuleiro superior as cordoalhas são protegidas por graxa no interior da bainha e encontram-se igualmente em estado adequado de conservação.
- Os resultados das medições das tensões nos cabos de protensão resultaram em:
 - Tabuleiro inferior: Valor médio: 553 MPa, desvio padrão: 123 MPa, variância: 22%, número de medições: 18.
 - Tabuleiro superior: Valor médio: 1063 MPa, desvio padrão: 53 MPa, variância: 5%, número de medições: 18.
- Esses resultados indicam que a variabilidade das tensões medidas não é excessiva e, mais importante, há coerência entre os valores medidos em cada tabuleiro, podendo-se concluir que não há falhas ou perda de protensão nessas posições.

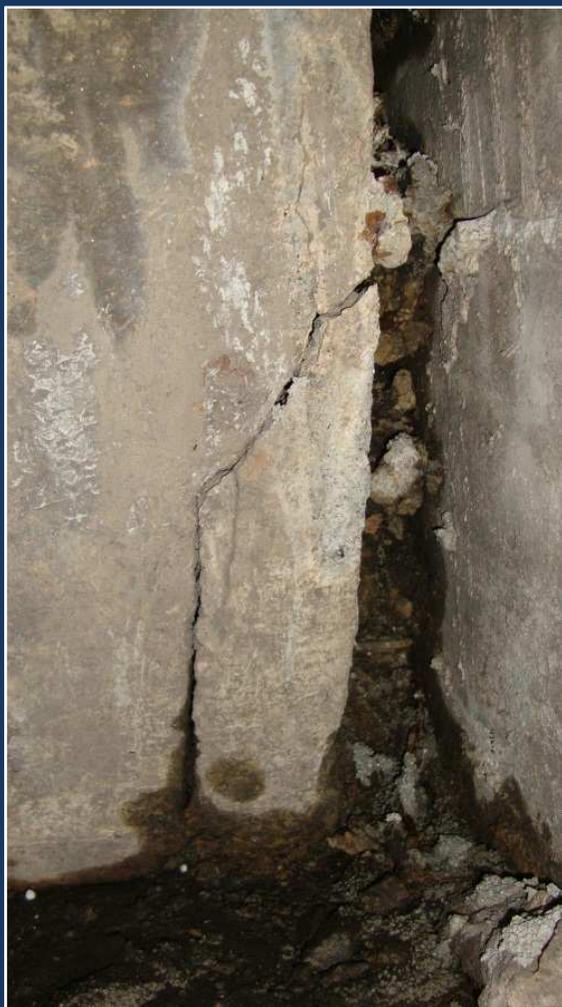
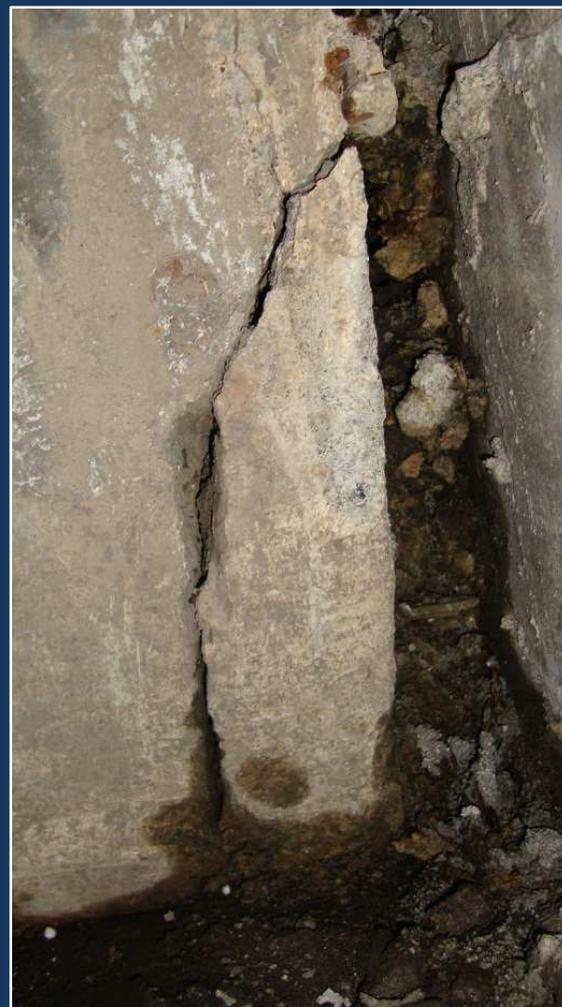
Pórtico 29, Janela 34, Tabuleiro Superior

Vistoria noturna 18/4/2012

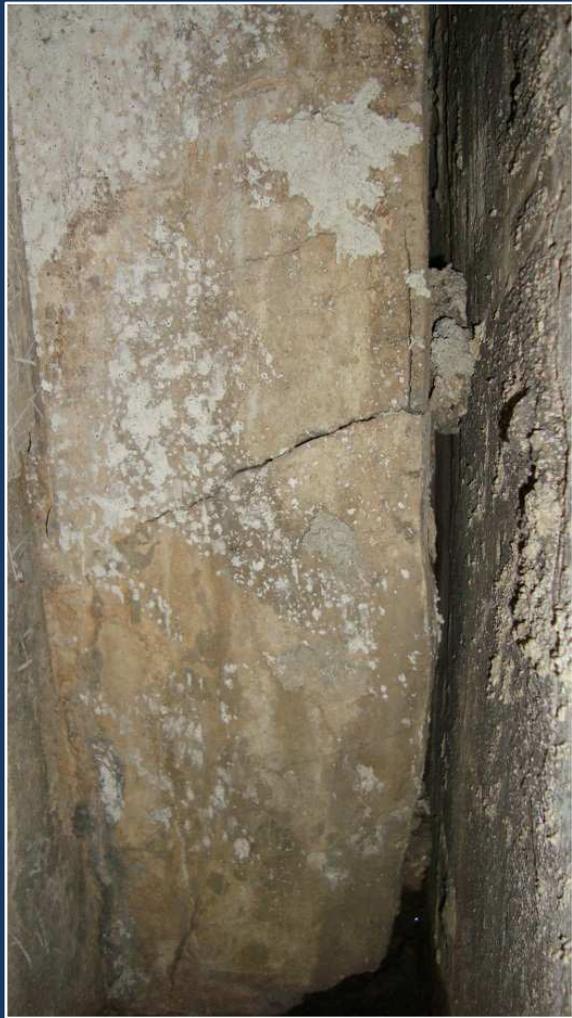
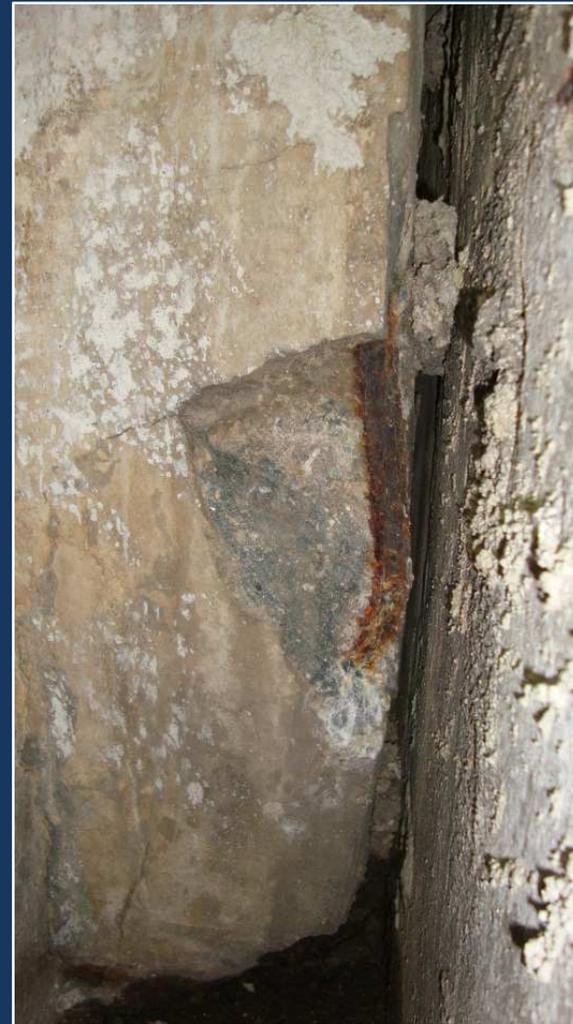
Pórtico 30, Janela 34, Superior, Lado Barra

Vistoria noturna 18/4/2012

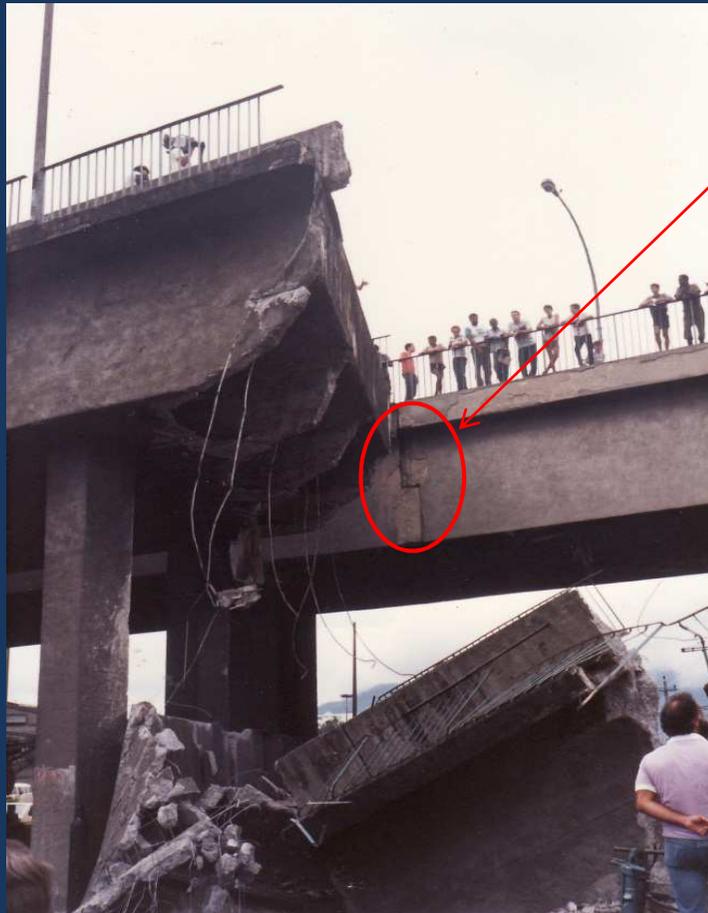
Dente
Gerber

Acidente com o colapso total de vão bi apoiado sobre dentes Gerber do Viaduto Faria-Timbó, no Rio de Janeiro, em 5/11/1985. Queda sobre a via férrea da Estrada de Ferro Leopoldina. No viaduto gêmeo, que não foi afetado pelo acidente, observamos o dente Gerber.
