**INTERVENÇÃO EM EDIFICAÇÕES DE INTERESSE HISTÓRICO
COM ELEMENTOS METÁLICOS - ESTUDO DE CASO: MUSEU
DAS MINAS E DO METAL, BELO HORIZONTE, MG**

FRANCIELE MARIA COSTA FERREIRA

Dissertação apresentada ao Programa de Pós-Graduação do Departamento de Engenharia Civil da Escola de Minas da Universidade Federal de Ouro Preto, como parte integrante dos requisitos para obtenção do título de Mestre em Engenharia Civil, área de concentração: Estruturas Metálicas.

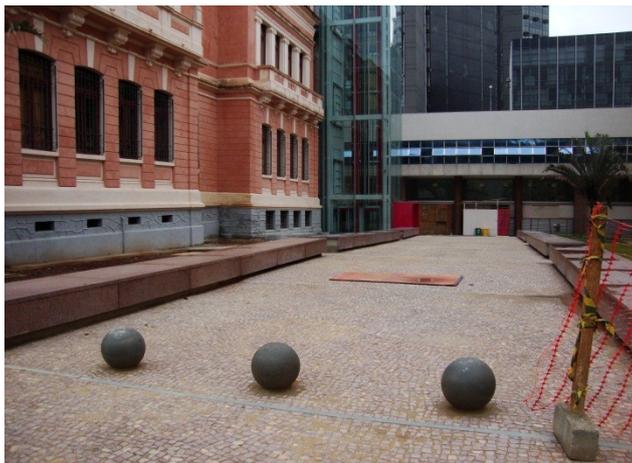
Figura 4.1 – Barreiras físicas criadas posteriormente

Os problemas ligados ao componente orientação espacial afetam não somente pessoas com algum tipo de deficiência, mas também pessoas que desconhecem o local. Pode-se verificar que os próprios visitantes quando questionados sobre o item sinalização colocam este como item de pior conceito ganhando 40,62% dos votos como regular. Exemplo disso foi uma mãe com carrinho de bebê que demonstrou irritação quando subiu com o carrinho pelas escadas e descobriu a existência do elevador. Ela explica não haver placas indicativas na calçada sinalizando o acesso lateral alternativo. Isso justifica a resposta de boa parte dos funcionários do museu quando colocam que a maioria dos visitantes reconhece a intervenção apenas quando caminha dentro do edifício. Além disso, algumas barreiras foram instaladas no acesso ao elevador pela calçada da Praça da Liberdade o que também contribui para que usuários que desconheçam o museu não identifiquem esse trecho como passagem, figura 4.1.
