**ESTRUTURAS METÁLICAS DO INÍCIO DO PERÍODO DE INDUSTRIALIZAÇÃO  
EM MINAS GERAIS: Decorrências e Preservação**

**Autor: Fernanda Alves de Brito Bueno**

Ouro Preto, outubro de 2012.

Dissertação apresentada ao Programa de Pós-Graduação do Departamento de Engenharia Civil da Escola de Minas da Universidade Federal de Ouro Preto, como parte integrante dos requisitos para obtenção do título de Mestre em Ciências da Engenharia Civil, área de concentração: Construção Metálica.

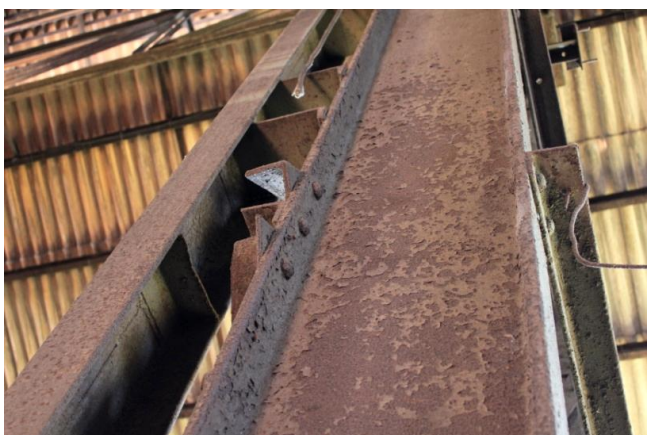
Segundo a morfologia e aparência, em geral encontra-se manifestada como corrosão uniforme<sup>7</sup> (figuras 2.98 e 2.99), ou seja, em toda extensão da superfície. Em alguns poucos casos é possível verificar corrosão macroscopicamente localizada, geralmente com perda de material em forma de óxido, como será mostrado a seguir, na base de dois pilares da cobertura do Vão da Ponte Rolante e na base de um pilar da Oficina.

**Figura 2. 98: Processo de corrosão uniforme – Pilar 01 – Vão Ponte Rolante.**

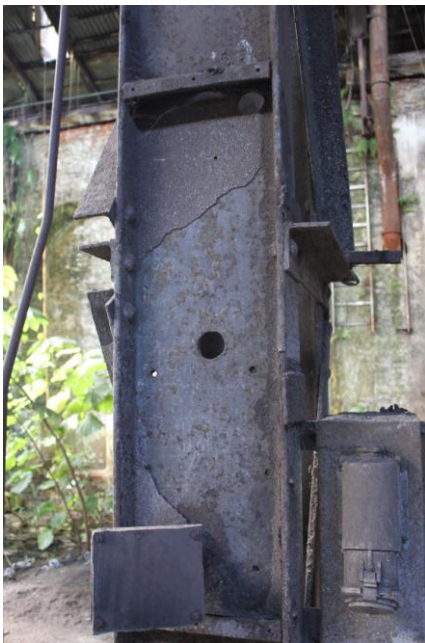
**Figura 2. 100: Início de processo de corrosão uniforme – Pilar 02 – Oficina Mecânica.**  
Fonte: Arquivo Pessoal (15/06/12)

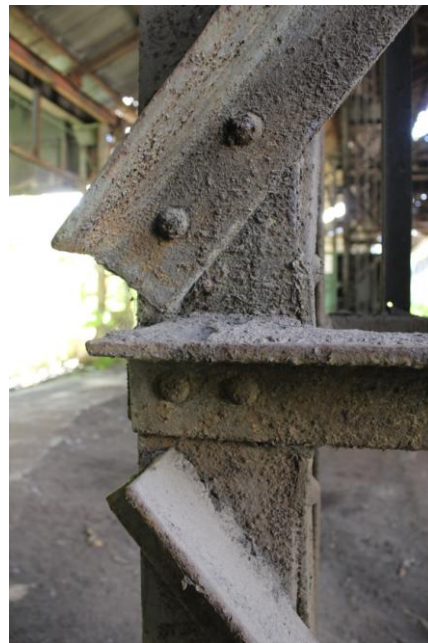
**Figura 2. 101: Início de processo de corrosão uniforme – Pilar 05 – Vão ponte rolante.**  
Fonte: Arquivo Pessoal (15/06/12)

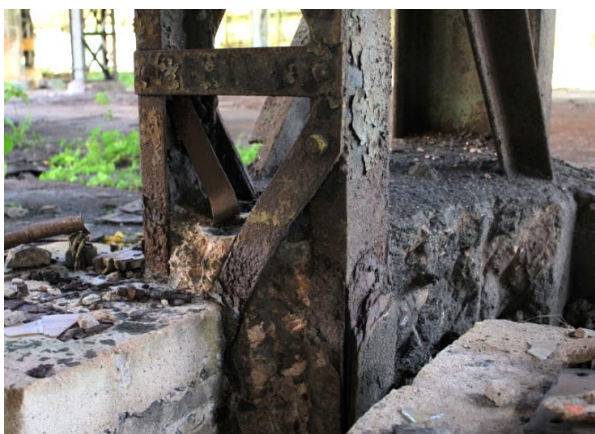
As figuras 2.102 e 2.103 retratam o pilar 04 do vão da ponte rolante. Este pilar é formado por uma composição de perfil “I” e dois perfis “U” interligados por cantoneiras. O processo de corrosão encontra-se em estágio avançado nos perfis “U”, supostamente pela presença de agentes agressores e retenção de umidade no local. Essa corrosão pode ser caracterizada como uma corrosão macroscopicamente localizada, e o material parece se desprender em lâminas.

**Figura 2. 102: Base do Pilar 04 em processo de corrosão avançado – Vão Ponte Rolante.**  
Fonte: Arquivo Pessoal (15/06/12)

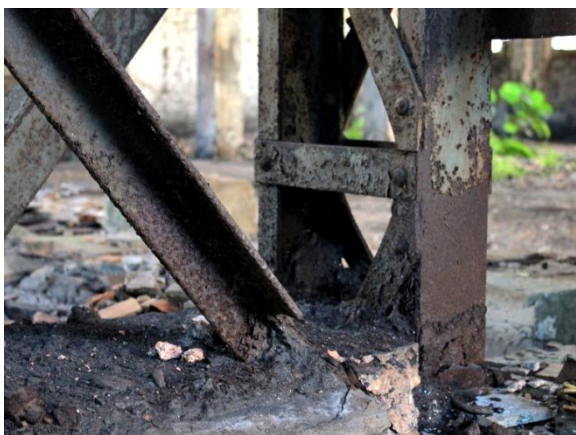
Nas figuras 2.104 e 2.105, o mesmo pilar apresenta processo de corrosão na cantoneira de ligação, que já perdeu massa por corrosão.

**Figura 2. 104: Cantoneira do Pilar 04 em processo de corrosão – Vão Ponte Rolante.**  
Fonte: Arquivo Pessoal (15/06/12)

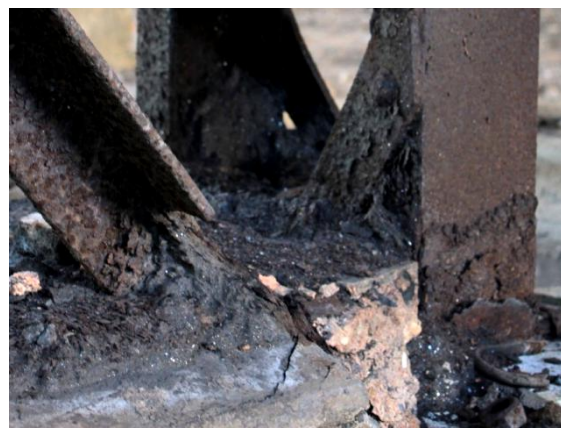
**Figura 2. 105: Detalhe da cantoneira do Pilar 04 – Vão Ponte Rolante.**  
Fonte: Arquivo Pessoal (15/06/12)

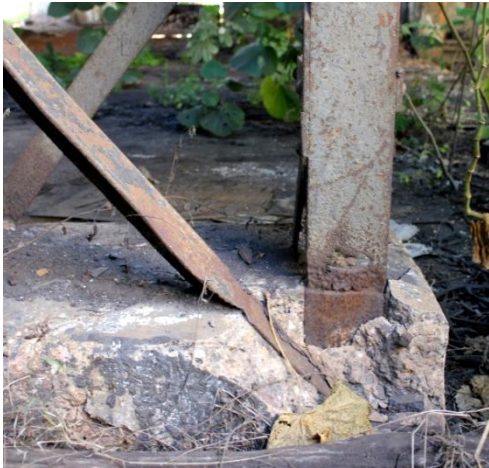
No pilar 06 do vão da ponte rolante, figuras 2.106 e 2.107, a cantoneira também apresenta corrosão macroscopicamente localizada, de forma aparentemente alveolar<sup>10</sup>, com perda de massa em toda sua espessura. É possível supor que esse processo de corrosão tenha sido desencadeado por acúmulo de umidade e mesmo de agentes agressores (sujidades).

**Figura 2. 106: Pilar 06 – Vão Ponte Rolante.**  
Fonte: Arquivo Pessoal (15/06/12)

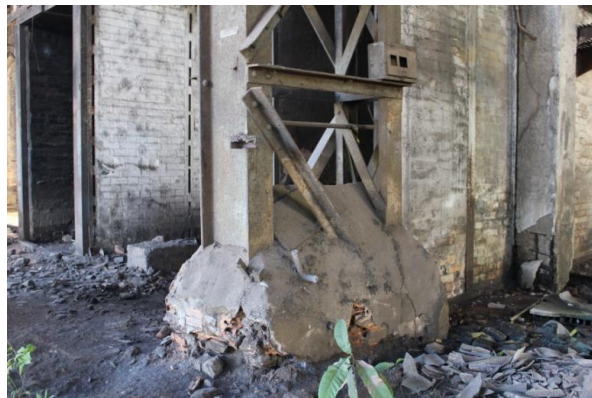
Na figura 2.108, referente à situação do pilar 02 do vão da ponte rolante, é possível verificar possibilidade de retenção de umidade junto aos perfis em seção “T”. A base não foi solucionada de forma adequada e a presença de tijolos retém umidade.

**Figura 2. 108: Pilar 02 – Vão Ponte Rolante.**  
Fonte: Arquivo Pessoal (15/06/12)

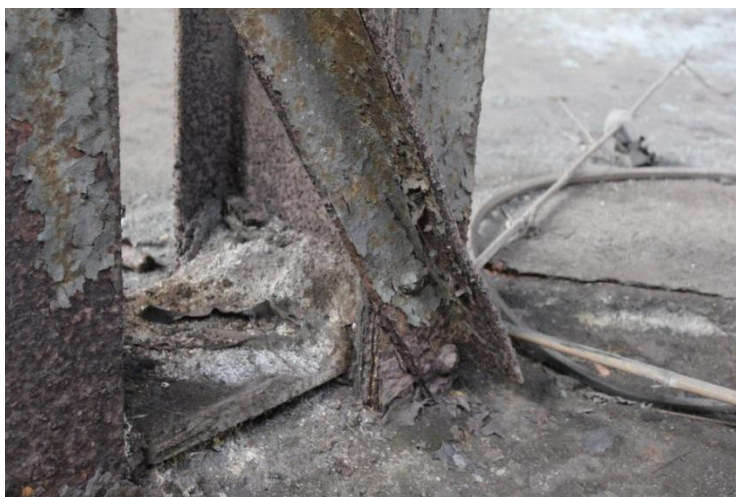
**Figura 2. 111: Base do pilar 20 da Oficina em processo de corrosão.**  
**Fonte: Arquivo Pessoal (15/06/12)**

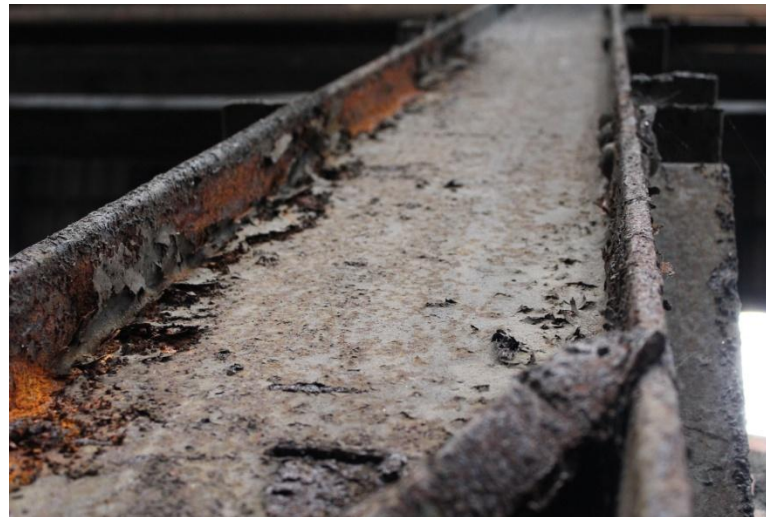
**Figura 2. 113: Processo corrosão de corrosão mais avançado no pilar 11 da Oficina Mecânica.**

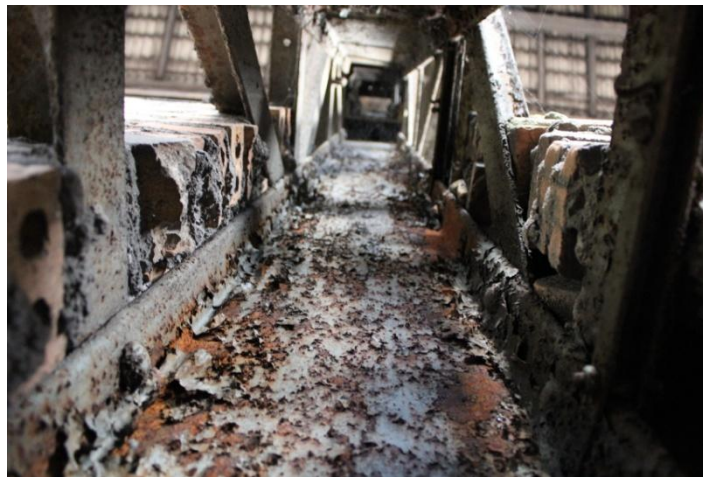
**Figura 2. 117: Processo de corrosão do pilar 15 da Oficina.**  
**Fonte: Arquivo Pessoal (15/06/12)**

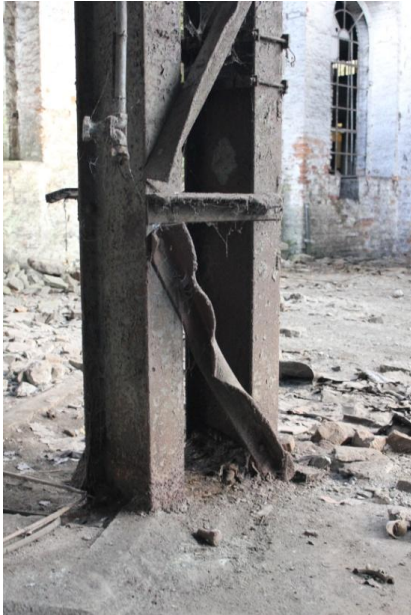
**Figura 2. 126: Cantoneiras deformadas no Pilar 20 da Antiga Oficina Mecânica.**  
Fonte: Arquivo Pessoal (15/06/12)

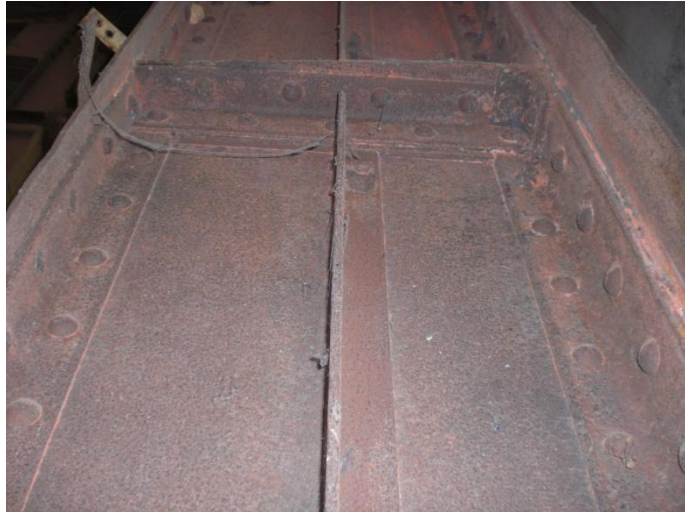
**Figura 3. 70: Corrosão uniforme no Pilar 03 – Galpão A1 Oficina Mecânica.**  
**Fonte: Arquivo Pessoal – (março 2011)**

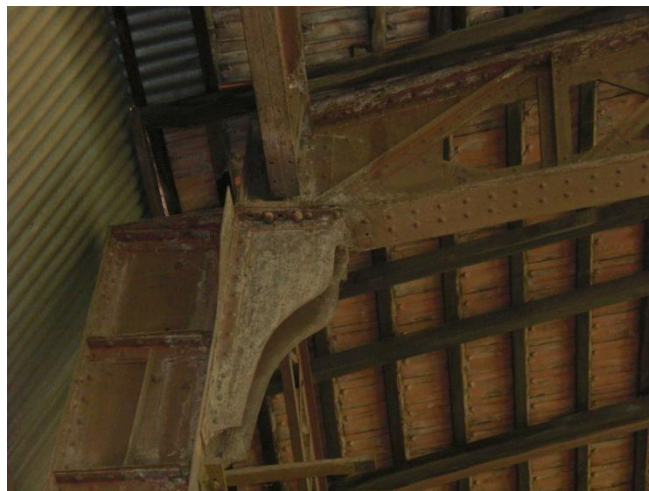
**Figura 3. 72: Corrosão uniforme em tesoura e pilar 03 – Galpão A1 Oficina Mecânica.**  
**Fonte: Arquivo Pessoal – (março 2011)**

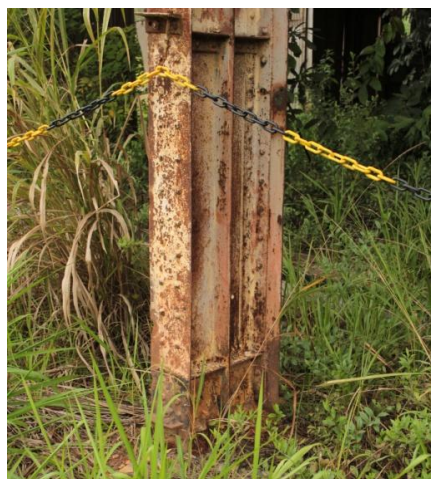
**Figura 3. 74: Base do Pilar 04 apresenta processo de corrosão – Galpão A1 da Oficina Mecânica. Fonte: Arquivo Pessoal – (15/06/12)**

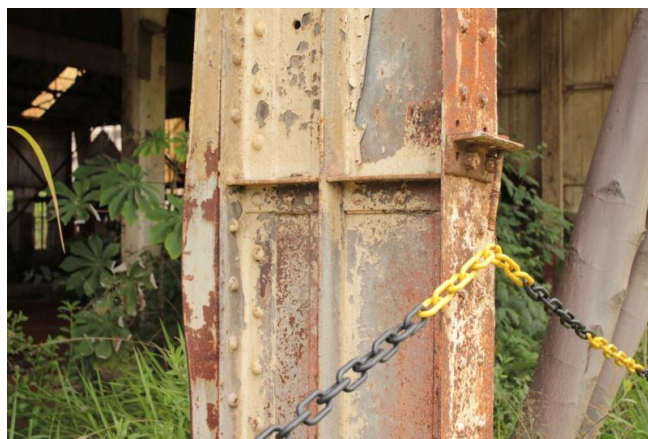
**Figura 3. 76: Deformação Pilar 04 – Galpão A1 Oficina Mecânica. Fonte: Arquivo Pessoal – (15/06/12)**

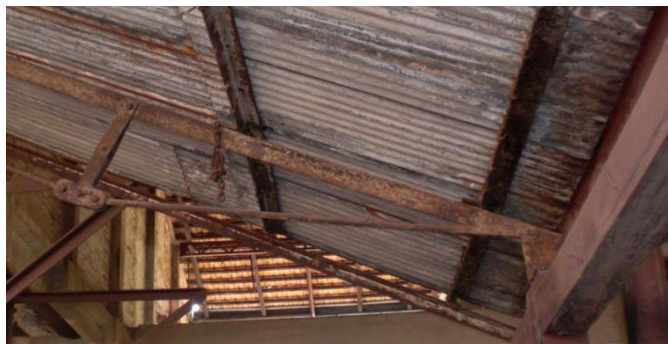
**Figura 3. 87: Corrosão uniforme nas tesouras tipo vagão – Galpão C Oficina Mecânica.**

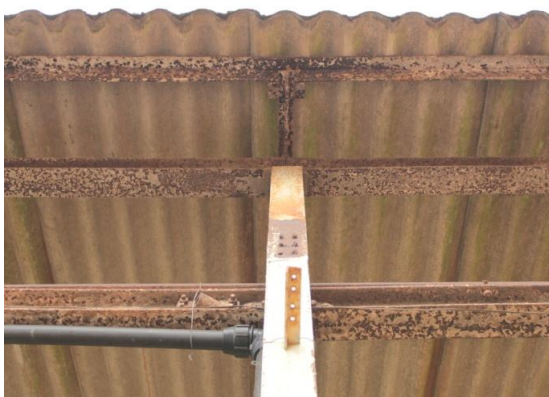
**Figura 3. 88: Processo de corrosão uniforme na estrutura do Galpão D da Oficina Mecânica e Ferraria**

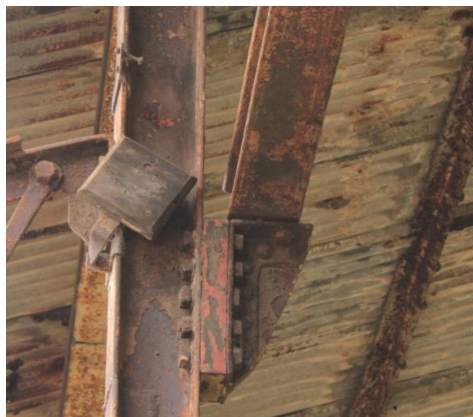
**Figura 3. 89: Corrosão uniforme na estrutura do Galpão D da Oficina Mecânica e Ferraria.**

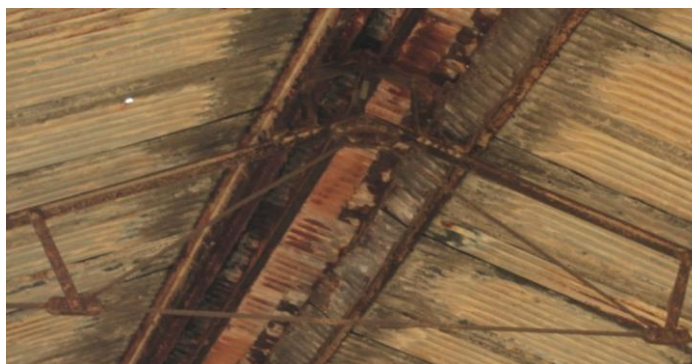
**Figura 3. 90: Corrosão uniforme na tesoura do Galpão D da Oficina Mecânica e Ferraria.**

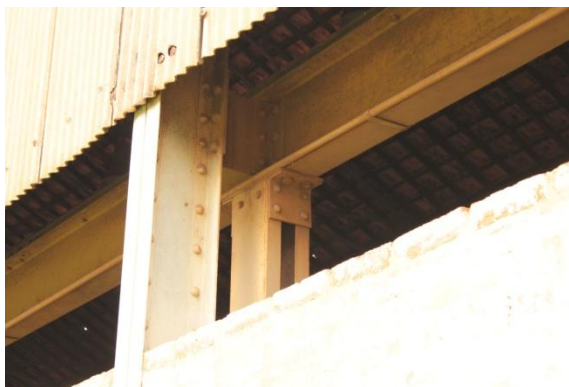
**Figura 3. 112:** Estrutura interna aparentemente em bom estado de conservação – Fundição Ferro e Bronze.

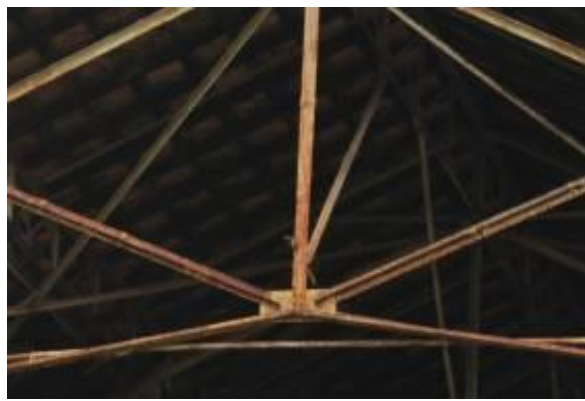
**Figura 3. 114:** Corrosão uniforme em cantoneiras da tesoura treliçada da fachada posterior – Fundição Ferro e Bronze.

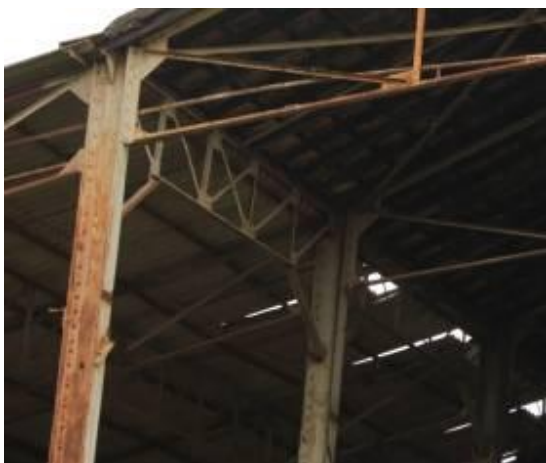
**Figura 3. 115:** Pilar esquerdo da fachada posterior com corrosão uniforme - Fundição Ferro e Bronze.

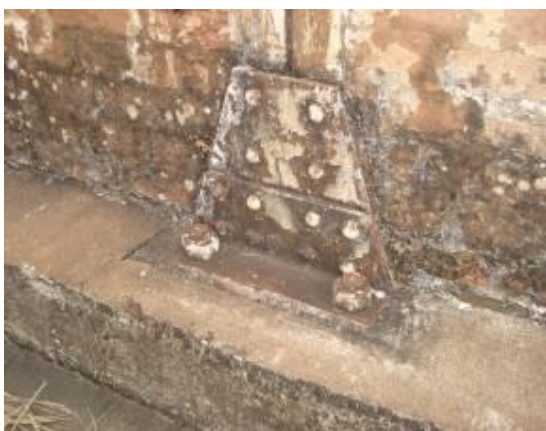
**Figura 3. 117:** Base pilar da fachada lateral esquerda em bom estado de conservação – Fundição Ferro e Bronze.

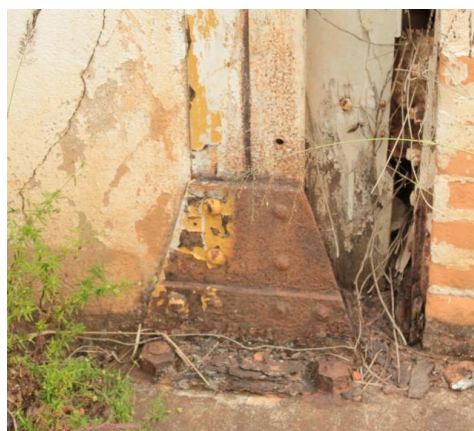
**Figura 3. 118:** Corrosão em chapa de base do pilar de suporte da ponte rolante da fachada posterior – Fundição Ferro e Bronze.

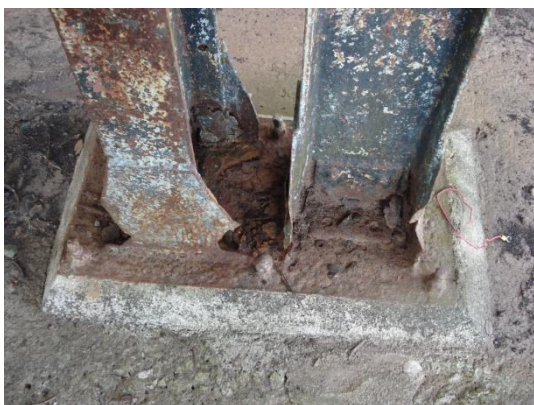
**Figura 3. 132: Corrosão avançada na base do pilar do Galpão secundário, Boca da Mina.**  
Fonte: Arquivo Pessoal – (21/10/11)

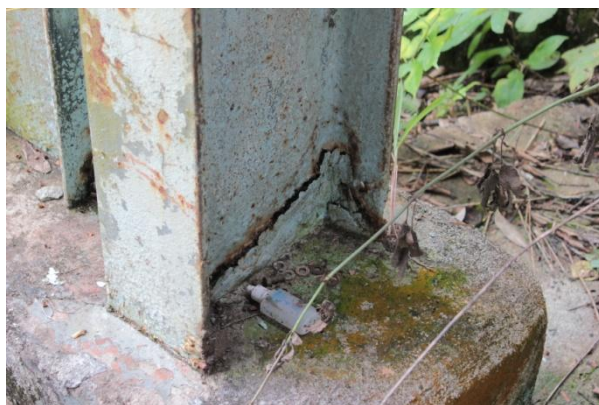
**Figura 3. 133: Processo de corrosão na base do pilar - Galpão secundário, Boca da Mina**  
Fonte: Arquivo Pessoal – (21/10/11)

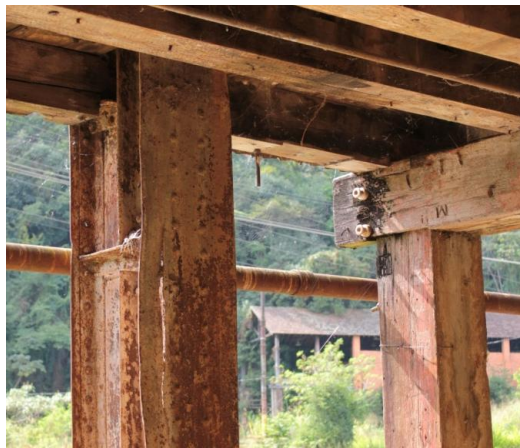
**Figura 3. 165: Pilar apresenta fratura - pavimento inferior do Almojarifado e Fábrica de cadinhos.**

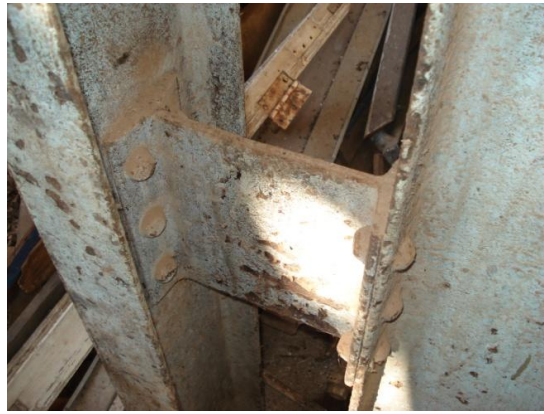
**Figura 3. 184: Pilar interno em bom estado de conservação - Galpão da Elétrica**

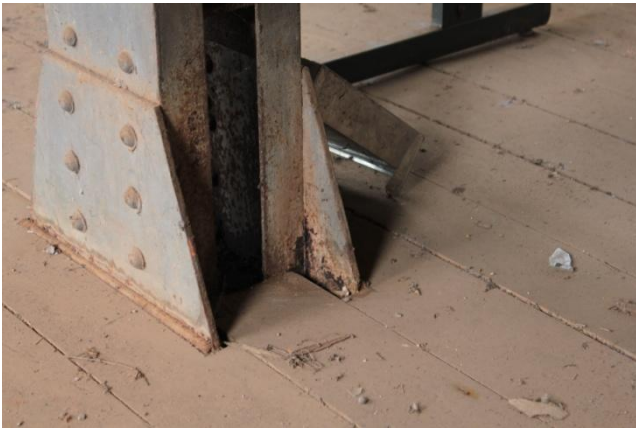
**Figura 3. 212: Corrosão uniforme e em frestas.**  
**Fonte: Arquivo Pessoal – (15/06/12)**

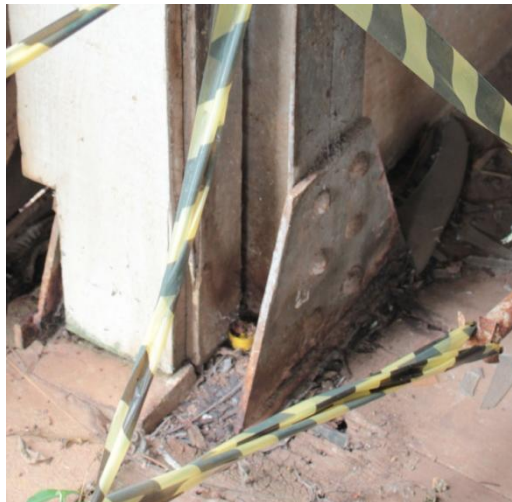
**Figura 3. 214: Corrosão na base do pilar de extremidade do eixo central - Modelagem**  
**Fonte: Arquivo Pessoal – (15/06/12)**

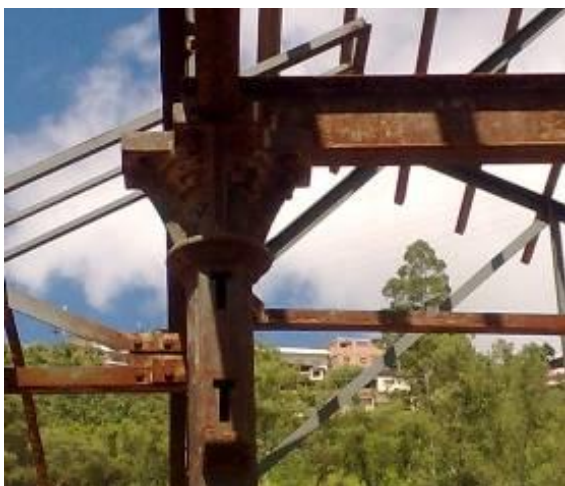
**Figura 4. 49:** Processo de corrosão uniforme na viga laminada e na coluna em ferro fundido.  
Fonte: Acervo pessoal (07/02/2011)

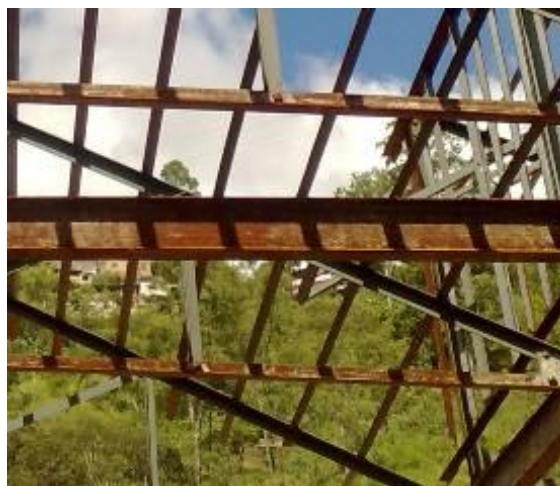
**Figura 4. 50:** Viga em perfil I laminado em processo de corrosão uniforme.  
Fonte: Acervo pessoal (07/02/2011)

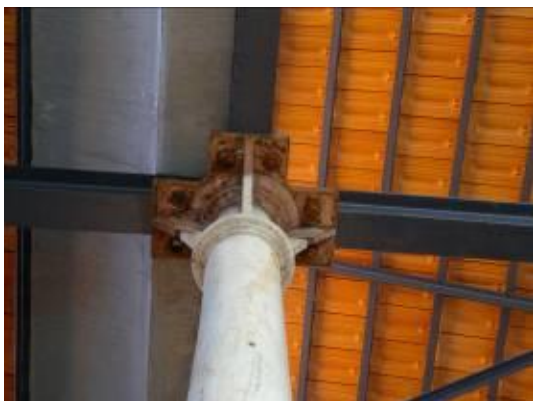
**Figura 4. 51:** Corrosão em frestas, e/ou por tensão e/ou processo galvânico, no capitel da coluna do pavimento superior.  
Fonte: Acervo pessoal (25/07/2012)

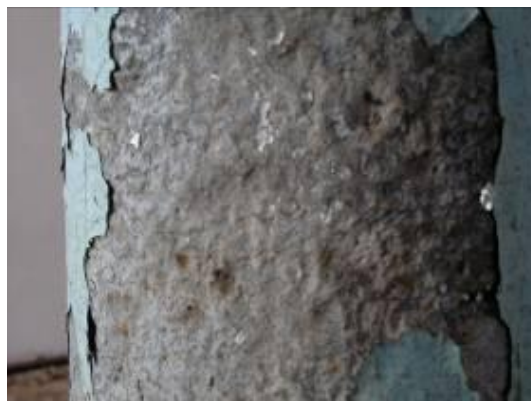
**Figura 4. 52:** Pilar em ferro fundido do pavimento superior apresenta pontos de corrosão em sua superfície.  
Fonte: Acervo pessoal (25/07/2012)

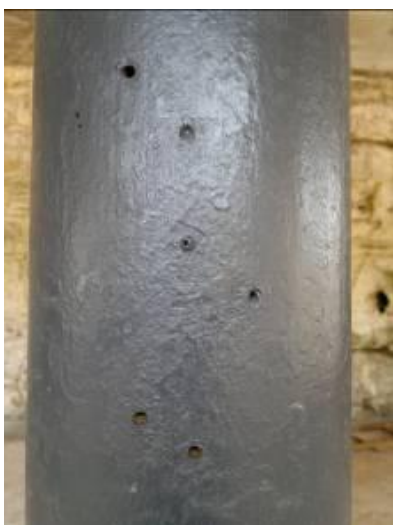
**Figura 4. 62:** Corrosão em ponto da superfície.  
Fonte: Acervo pessoal (14/08/2012)

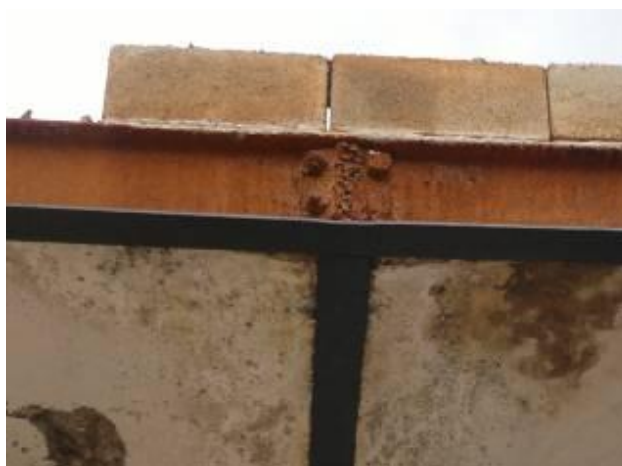
**Figura 4. 63:** Corrosão uniforme na viga de borda, mais acentuada na região dos conectores.  
Fonte: Acervo pessoal (14/08/2012)

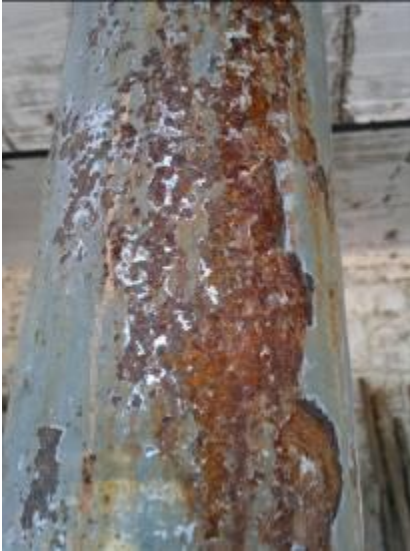
**Figura 4. 64:** Coluna em processo de corrosão generalizada.

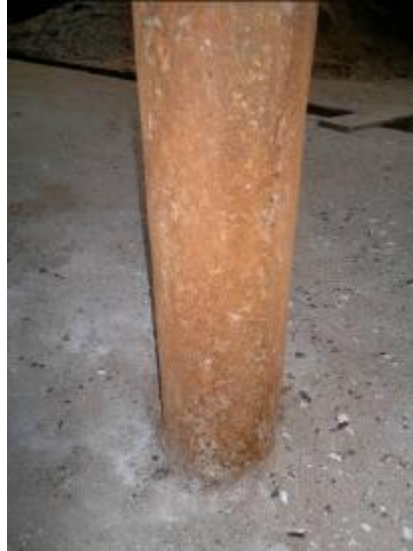
**Figura 4. 65:** Base da coluna em corrosão uniforme.

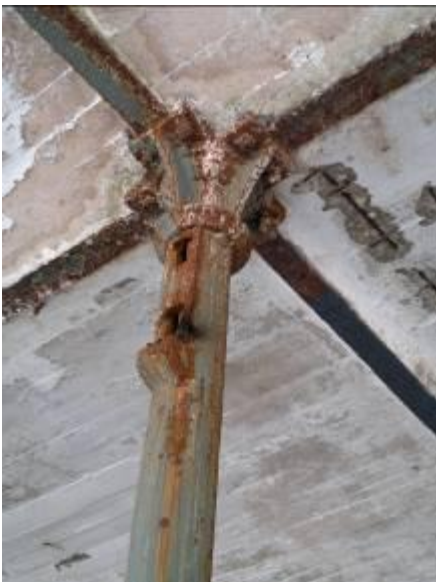
**Figura 4. 66:** Capitel da coluna em processo de corrosão mais acentuado em frestas, bordas e conectores.

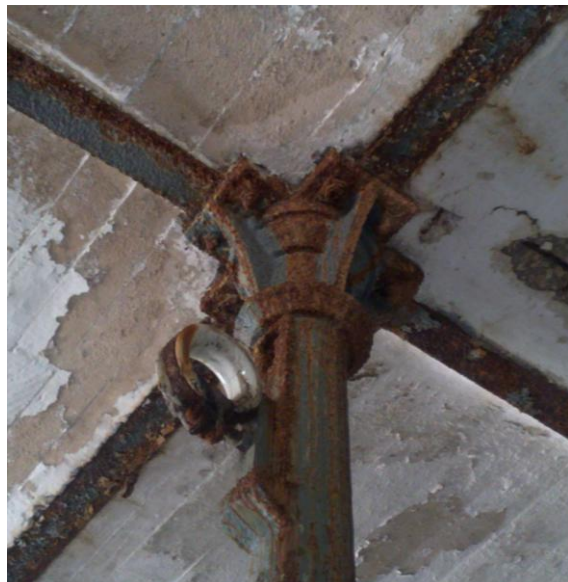
**Figura 4. 67:** Capitel da coluna em processo de corrosão em 2011.

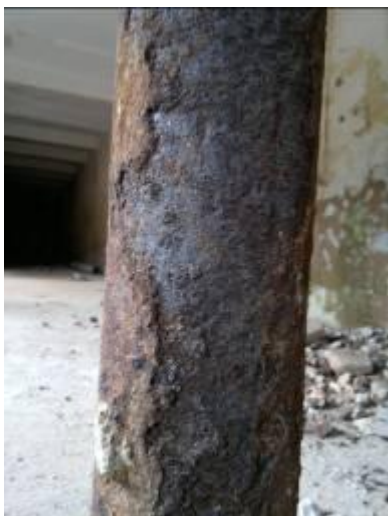
**Figura 4. 68: Coluna em processo de corrosão com perda de massa.**  
**Fonte: Acervo pessoal (14/08/2012)**

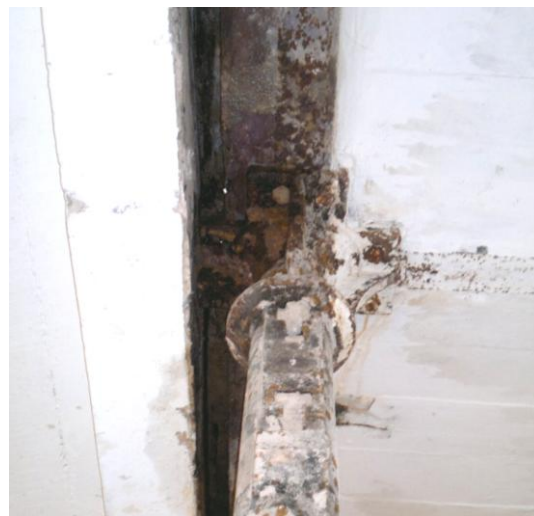
**Figura 4. 69: Capitel em processo de corrosão em frestas, por tensão e/ou por processo galvânico.**  
**Fonte: Acervo pessoal (14/08/2012)**

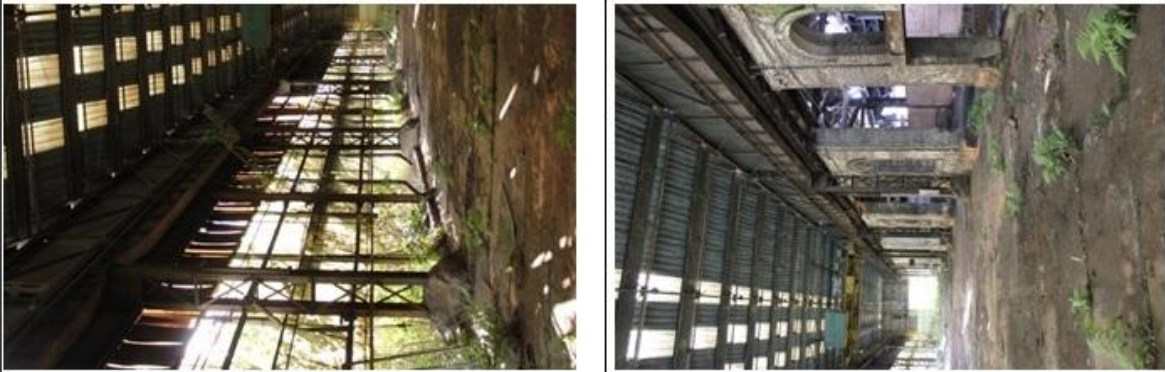
<p>PATOLOGIA</p> <p>Em geral os pilares apresentam bom estado de conservação. Base metálica protegida com embasamento de concreto Descolamento de pintura, sujidade generalizada. Início de processo corrosão uniforme.</p>		<p>PILAR</p>
