**AVALIAÇÃO PÓS-OCUPAÇÃO E PÓS-USO DE EDIFICAÇÕES
ESTRUTURADAS EM AÇO**

Dissertação apresentada ao Programa de Pós-Graduação do Departamento de Engenharia Civil da Escola de Minas da Universidade Federal de Ouro Preto, como parte integrante dos requisitos para obtenção do título de Mestre em Engenharia Civil, área de concentração: Estruturas Metálicas.

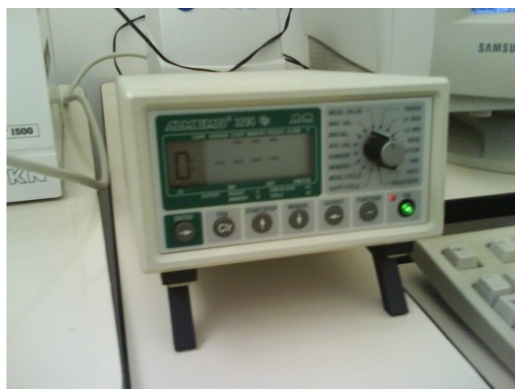
Figura 3.3 – Data Logger
Fonte: ALMENO (2003)

O *Data Logger*, conforme mostrado Figura 3.3 é um aparelho utilizado nas medições *in loco* para armazenar os dados coletados pelos sensores de temperatura, umidade, anemômetro e globo nele interligados. É por meio dele que se determina o intervalo em que os dados serão captados; o dia/hora de início e término da coleta. Os sensores que foram interligados a ele captaram a temperatura do ar, umidade e velocidade do ar e a temperatura de globo.

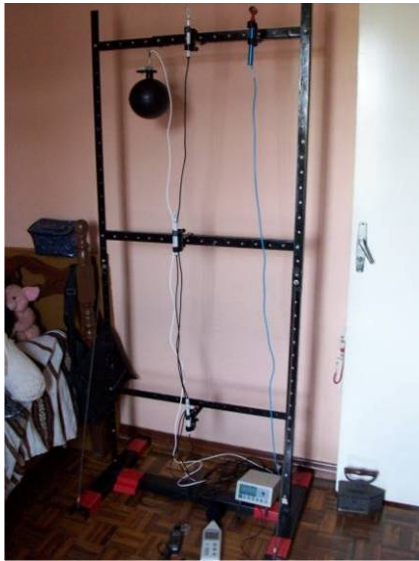
Figura 3.4 – Suporte metálico com sensores anexados

Foram alocados três sensores de temperatura e de umidade relativa no suporte metálico, conforme mostrado na Figura 3.4 e 3.5, para captação da temperatura interna e umidade relativa do ar. Para a alocação dos sensores nas posições e alturas coerentes, foi utilizada a referência de posicionamento conforme apresentado na Tabela 3.1, seguindo a recomendação da norma ISO 7726:1998 que correspondem à altura do calcanhar, cabeça e abdômen.

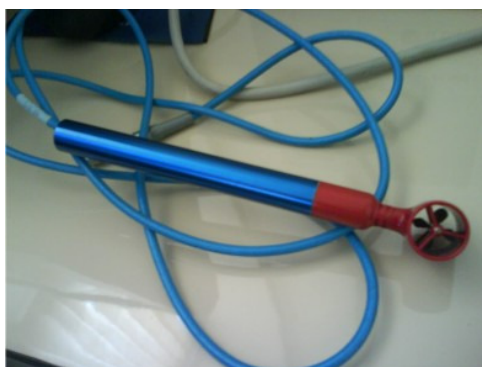
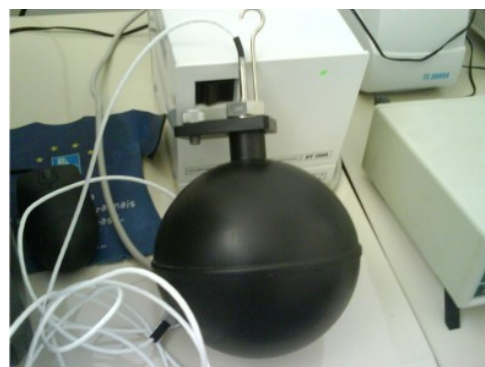
Figura 3.6. Sensor de captação da velocidade do ar (m/s) e o termômetro de globo.

Na Figura 3.6 mostra-se o sensor de captação da velocidade do ar (m/s) do interior do ambiente e o termômetro de globo.

(a) anemômetro

(b) termômetro de globo

O termômetro de globo consiste em um globo metálico de 150 mm de diâmetro, pintado externamente com tinta preta fosca, com uma parede de espessura bem fina (0,5mm), e no interior dessa esfera oca é adaptado um elemento sensor de temperatura (termopar ou termômetro simples), conforme mostrado na Figura 3.6. A temperatura de globo está associada à temperatura radiante média e a temperatura e velocidade do ar. Também foi adaptado ao suporte metálico (Figura 3.4), sendo os dados aferidos de 30 em 30 minutos.

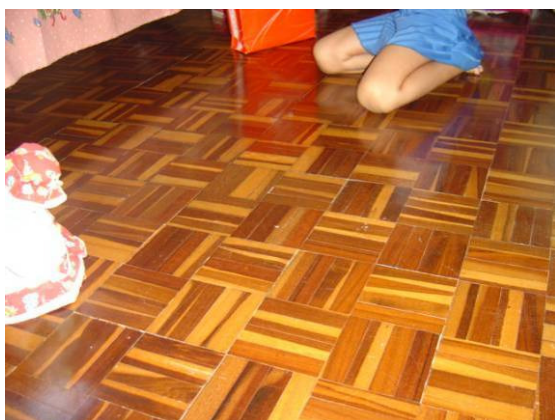
Figura 4.5 – Piso inicial dos quartos

Os apartamentos foram entregues aos usuários já finalizados. Inicialmente, conforme apresentado na Tabela 4.1, foram padronizados os acabamentos de todos os edifícios e

apartamentos, Figuras 4.5, 4.6 e 4.7. Estes espaços foram se alterando de acordo com as necessidades e disponibilidades financeiras de cada morador, Figuras 4.8 e 4.9.

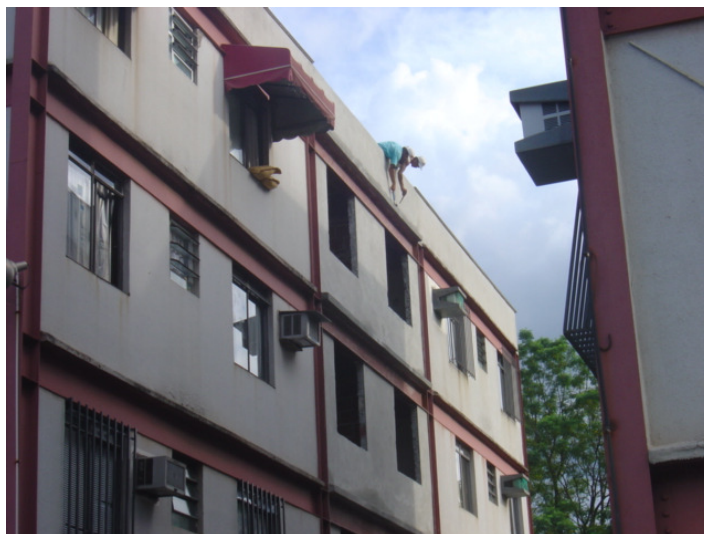
Figura 4.10 – Proximidade entre edifícios

Apesar do entorno ser um atrativo visual, as aberturas são voltadas umas para as outras, conforme mostrado na Figura 4.10. Para Reis, Barcelos e Lay (2008), a qualidade estética é um aspecto importante na análise de conforto ambiental do projeto de edifícios... e esta qualidade estética pode estar relacionada, por exemplo, ao que se observa a partir do espaço aberto ao público ou a partir do espaço construído e privado.

A proximidade das edificações inibe a privacidade dos usuários (as janelas são próximas e de frente umas para as outras). Também foi relatado na pesquisa de Cerqueira e Garcia (2007) que a falta de tratamento acústico incomoda na privacidade. Segundo relatos dos usuários, é possível ouvir passos, eletrodomésticos, animais ou até mesmo conversas dos vizinhos.

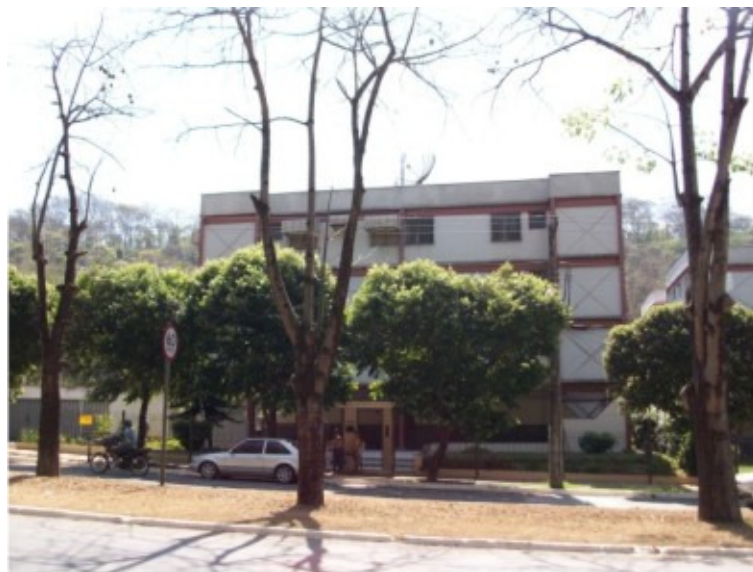
Figura 4.16 – Fachada do Edifício 2955

Na Figura 4.15 mostra-se a posição da implantação do edifício 2955 em relação ao conjunto habitacional. Este edifício não sofreu alterações externas. A estrutura metálica externa encontra-se em bom estado de conservação, conforme apresentado na Figura 4.16. Com um total de 44 usuários, está em votação na reunião de condomínio um projeto de reforma simples (pintura e correção no jardim). No Anexo E relata-se o diagrama de ocupação de cada unidade. Segundo o síndico, não há muitas manutenções no edifício, e ele ressalta algumas trincas e infiltrações, porém, segundo ele, nada alarmante.

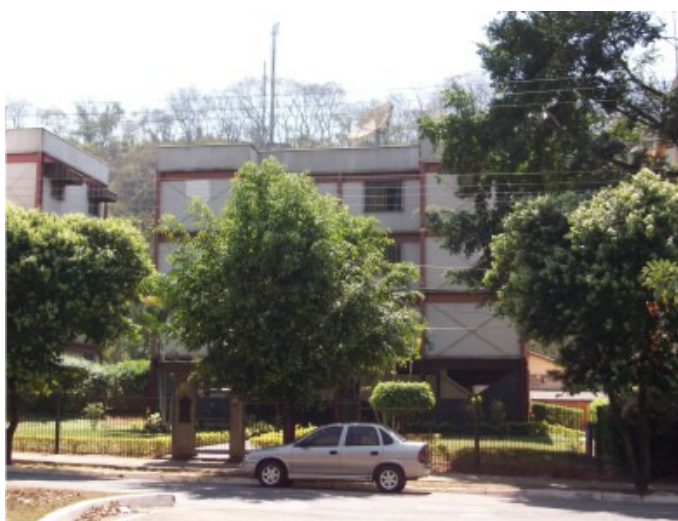
Figura 4.18 – Fachada do Edifício 2975

Na Figura 4.17 mostra-se a posição da implantação do edifício 2975. Este edifício também não sofreu alterações externas. A estrutura metálica externa encontra-se em bom estado de conservação, conforme mostrado na Figura 4.18. Há um total de 35 usuários. No Anexo E relata-se o diagrama de ocupação de cada unidade. A síndica ressalta que as trincas no edifício são enormes, sendo que no último pavimento há uma abertura de mais ou menos 10 mm entre parede e estrutura (onde não foi permitida a entrada para foto). As infiltrações são poucas e ressalta a dificuldade de manutenção na caixa d'água. Não há previsão para reforma externa, visto que há pouco tempo houve manutenção na bomba, caixa de esgoto, piso do hall e portão da garagem.

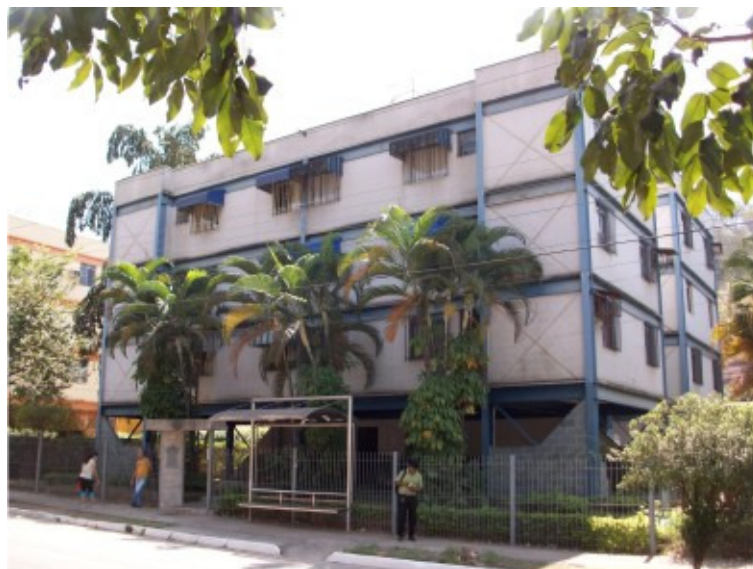
Figura 4.22 – Fachada do Edifício 3015

Na Figura 4.21 mostra-se a posição da implantação do edifício 2955 em relação ao conjunto habitacional. Este edifício não sofreu alterações externas. A estrutura metálica externa encontra-se em bom estado de conservação, conforme mostrado na Figura 4.22. No Anexo E relata-se o diagrama de ocupação de cada unidade. Com um total de 41 moradores, segundo a cômputo do síndico, está em votação o orçamento da reforma da fachada e hall de entrada do edifício. Não foi relatado qualquer tipo de reclamação em relação à manutenção, trincas e infiltrações.

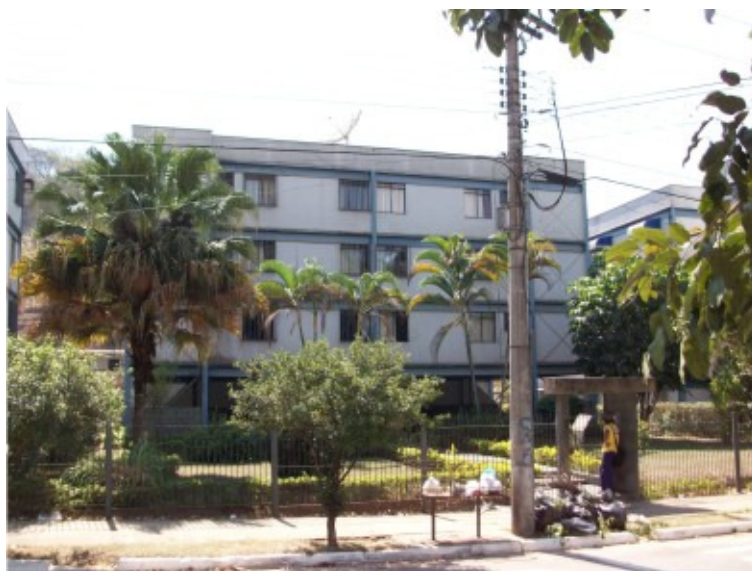
Figura 4.24 – Fachada do Edifício 3035

Na Figura 4.23 apresenta-se a posição de implantação do edifício 3035. Este edifício também não sofreu alterações externas. A estrutura metálica externa encontra-se em bom estado de conservação, conforme mostrado na Figura 4.24. Há um total de 38 usuários. No Anexo E relata-se o diagrama de ocupação de cada unidade. Segundo filho do síndico, foram reparados recentemente o forro do hall de entrada, jardim e infiltração da caixa d'água. Também foi relatado aqui a dificuldade de manutenção da caixa d'água devido ao difícil acesso.

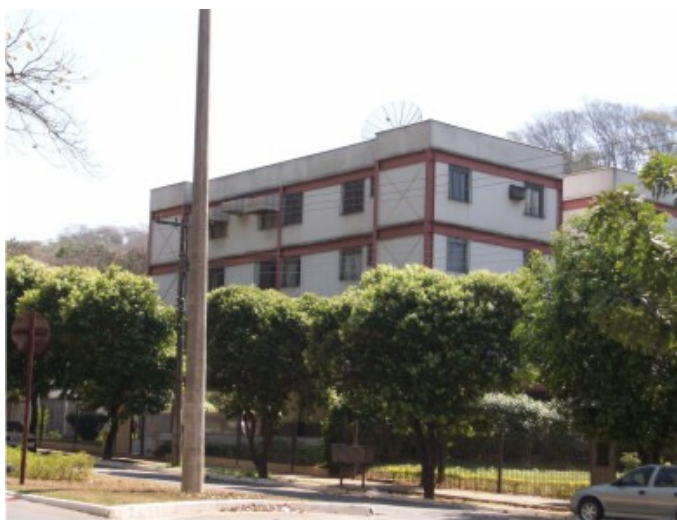
Figura 4.26 – Fachada do edifício 3055

Conforme mostrado implantação do edifício 2975, Figura 4.25, este edifício também não sofreu alterações externas. A estrutura metálica externa encontra-se em bom estado de conservação, conforme mostrado na Figura 4.26. No Anexo E relata-se o diagrama de ocupação de cada unidade. Com um total de 41 moradores, segundo a cônica do síndico há previsão somente para uma pintura externa, visto que o edifício não foi repintado desde sua entrega. Não há indícios de trincas e infiltrações graves. Ressaltou também a dificuldade de limpeza e manutenção na caixa d'água visto que é de difícil acesso e sempre quando fazem algo por lá acabam deixando telhas quebradas. Segundo entrevistada, a maior reclamação por parte dos usuários em dia de reunião do edifício é a falta de garagem para todos e não há espaço para área de lazer.

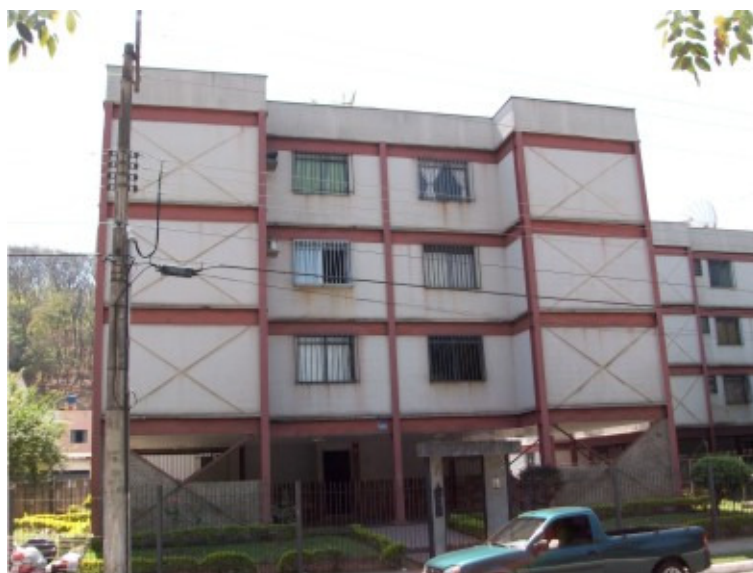
Figura 4.28 – Fachada do Edifício 3075

Na Figura 4.27 mostra-se a posição da implantação do edifício 3075 em relação ao conjunto habitacional. Este edifício não sofreu alterações externas. A estrutura metálica externa encontra-se em bom estado de conservação, conforme mostrado na Figura 4.28. Há um total de 41 usuários. No Anexo E relata-se o diagrama de ocupação de cada unidade. Segundo síndica não há previsão para reformas visto que os usuários não acham que é necessário, “eles falam que ficaria caro para cada um”, comenta. Porém ela lamenta e diz que por falta de reparos no momento ideal, tiveram que trocar grande parte do telhado.

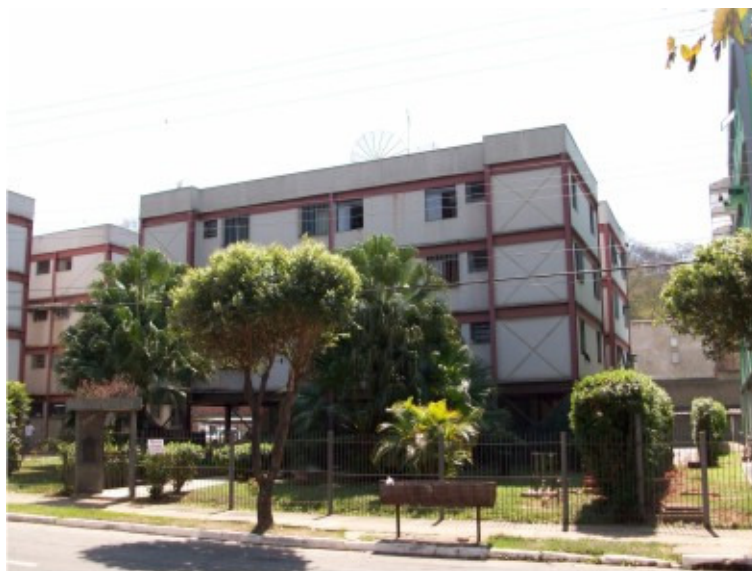
Figura 4.30 – Fachada do Edifício 3095

Na Figura 4.29 mostra-se a posição da implantação do edifício 3095 em relação ao conjunto habitacional. Este edifício não sofreu alterações externas. A estrutura metálica externa encontra-se em bom estado de conservação, conforme mostrado na Figura 4.30. Há um total de 36 usuários. No Anexo E relata-se o diagrama de ocupação de cada unidade. Segundo síndica, há projetos para reforma da fachada e hall de entrada. Com relação à manutenção relata que há muitos vazamentos e entupimentos, mas ressalta que acha ser mau uso e não má qualidade. Com relação às melhorias gostaria que entrasse votação a área para garagem e área para lazer das crianças.

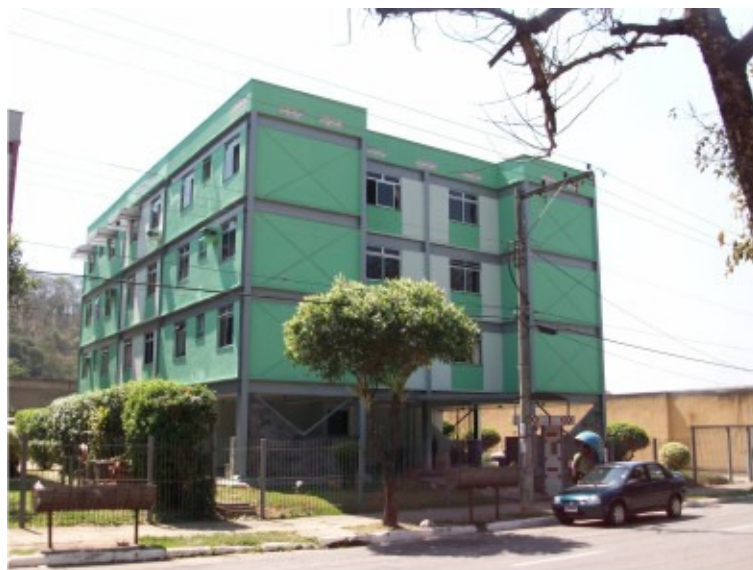
Figura 4.32 – Fachada do Edifício 3115

Na Figura 4.31 indica-se a posição de implantação do Edifício 3115. Este edifício foi o único que sofreu alterações externas com o auxílio de um engenheiro da Usiminas. Foi fechado o “H”, conforme mostrado na Figura 4.13, para aumentar o tamanho dos quartos e feito uma melhoria no hall de entrada. A estrutura metálica externa encontra-se em bom estado de conservação, conforme mostrado na Figura 4.32. Há um total de 34 usuários. No Anexo E relata-se o diagrama de ocupação de cada unidade. Segundo síndica o fechamento do “H” melhorou muito no tamanho interno dos quartos. O próximo passo agora será melhorar o acesso a caixa d’água e telhado, que por falta de cuidado está todo comprometido.

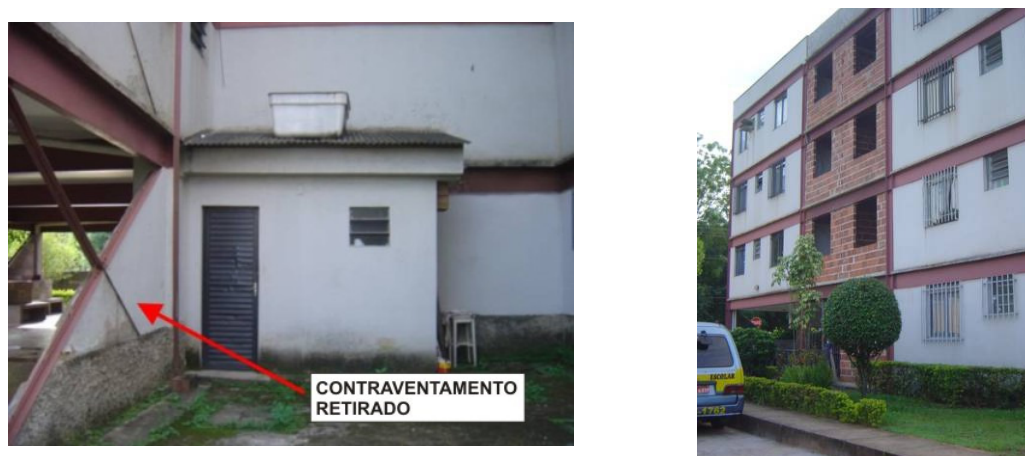
Figura 5.3 – Modificação externa do Edifício 3115.

Quando perguntados se já houve alguma alteração no projeto original do edifício 89% responderam que não, que o edifício estruturalmente continua da mesma forma, de quando foi construído. Apenas um síndico (11%), fez alteração no projeto original e ressalta que a modificação foi vista por todos com grande êxito e que houve melhora significativa do espaço interno. Este fato pode ser observado externamente conforme mostrado na Figura 5.3.

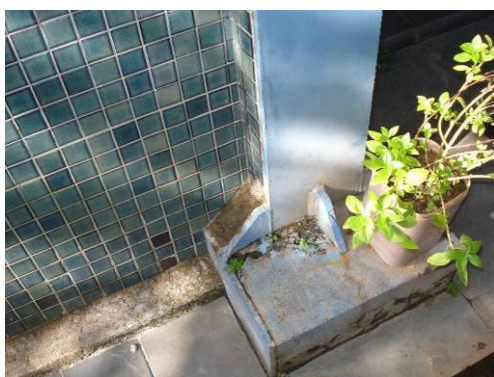
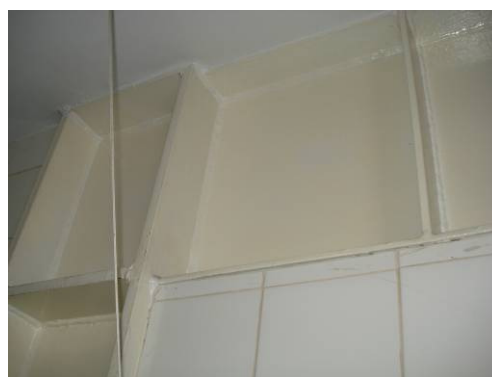
Figura 5.29 – Estrutura metálica. (a) base de concreto dos pilares metálicos. (b) Encontro da viga com pilar. Sobra do pilar em relação à espessura da parede.

O sistema estrutural constitui-se de estruturas metálicas de perfis “T”, aparentemente soldados e emassados em base de concreto, conforme mostrado na Figura 5.29(a). As ligações soldadas e concretadas a um bloco de concreto, foram bem executadas e não apresentam problemas de dimensionamento ou ajuste de peças. Já nas vigas e pilares, conforme mostrado na Figura 5.29(b), observa-se que a parede é mais fina que o perfil metálico, há uma sobra de 3cm de estrutura na parte interior dos apartamentos.

As peças metálicas possuem cortes regulares e não possuem defeitos no cordão de solda, que não apresentam porosidades, trincas ou escórias. As estruturas encontram-se em um estado muito bom de conservação e não apresenta nenhum risco aos usuários das edificações.

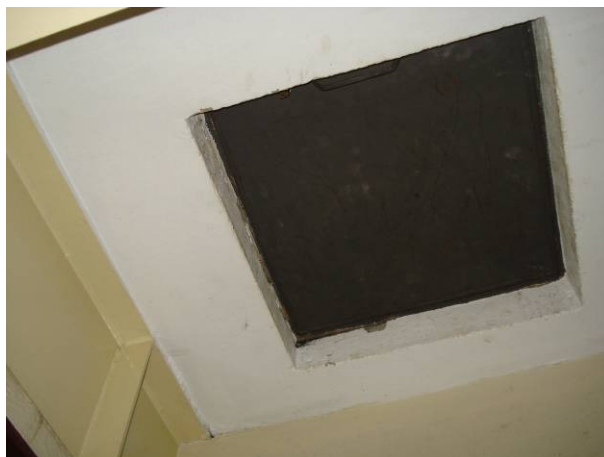
Figura 5.30 – Acesso ao telhado

Na cobertura das edificações há uma laje com telha de amianto protegendo-a de infiltrações. Seu acesso é restrito e difícil. Sobre a laje da cobertura encontram-se os reservatórios de água das edificações. Por possuírem o acesso difícil, sua manutenção também se torna difícil, conforme mostrado na Figura 5.30, acarretando sempre em quebra das telhas. Não há relatos de manutenções em telhas devido às intempéries locais.

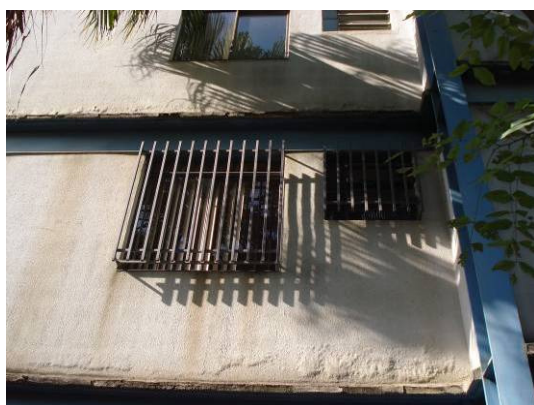
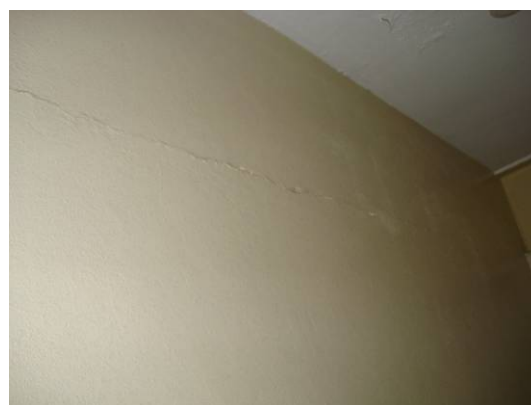
Figura 5.31 – (a) Infiltrações e (b) trincas que ocasionadas pela falta de vedação específica.

Os fechamentos verticais das edificações foram produzidos com blocos de concreto intercalados e rejuntamento com argamassa. Os fechamentos das lajes foram realizados em concreto maciço, sem tratamento contra ruído. Neste item observa-se falhas graves quanto à falta de uma vedação específica entre as paredes e a estrutura metálica, conforme apresentado na Figura 5.31. Este fato ocasiona trincas que dão origem às infiltrações.

(a) Infiltrações

(b) trincas entre estrutura e parede

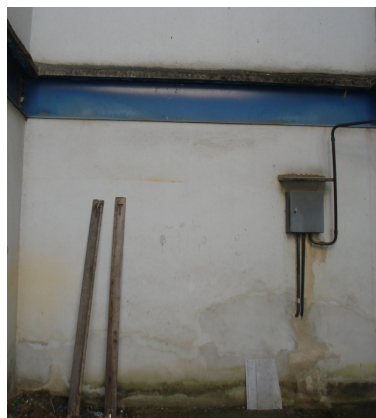
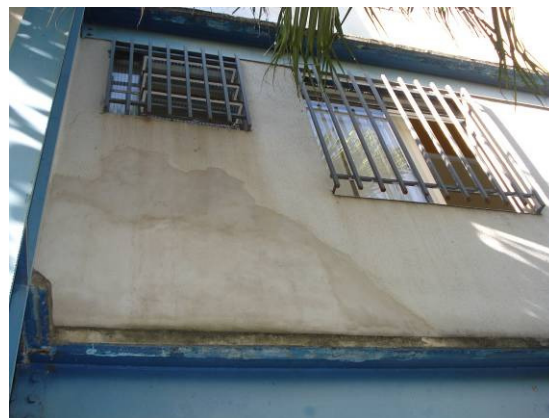
Figura 5.32 – Infiltrações ocasionadas pela falta de impermeabilização (a) térreo, (b) 1º Pavimento.

No exterior não foi realizado nenhum processo de impermeabilização ou mesmo a utilização de reboco mais grosso como forma de conter as infiltrações, conforme se mostra na Figura 5.32.

(a) Infiltrações do térreo

(a) Infiltrações do 1º pavimento

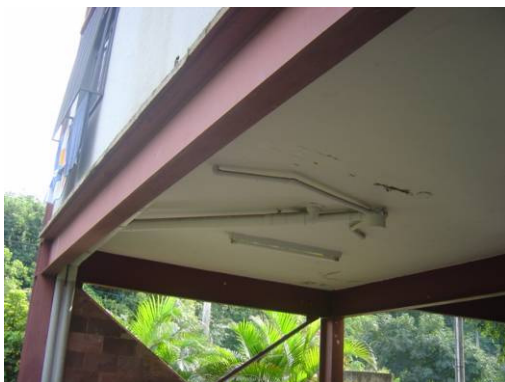
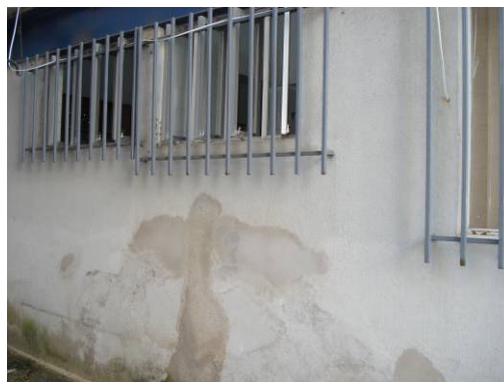
Figura 5.33 – (a) Instalações aparente no hall de entrada e (b) infiltrações da cozinha.

Quanto às instalações elétricas, estas se apresentam em bom estado de conservação e de qualidade. As instalações hidrossanitárias, que são aparentes nas lajes do hall em algumas edificações e forradas nos demais pavimentos, apresentam manutenções constantes. Segundo os síndicos, (Figura 5.33), ocorrem infiltrações constantes. As

instalações hidráulicas das cozinhas das unidades do térreo apresentam também problemas de trincas nos canos de PVC.

(a) Instalações hidrossanitárias aparente.

(b) Infiltração por quebra de cano PVC da cozinha.

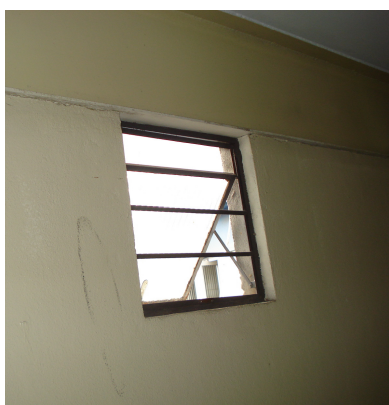
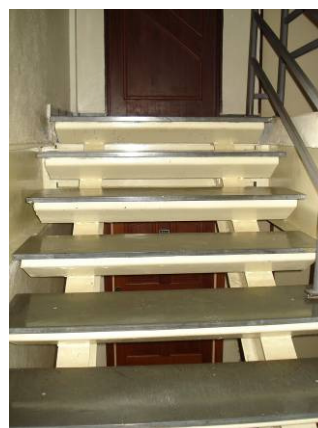
Figura 5.37 – Escada interna

As escadas são internas e escuras por possuírem pequenas aberturas laterais para captação da iluminação natural e os pontos de luz não são bem identificados. Os corrimões são de tubo metálico soldado e não apresentam problemas de oxidação. O piso é de ardósia e são altamente reflexíveis, conforme mostrado na Figura 5.37, sendo um fator de incômodo à maioria dos moradores.

(a) Aberturas das escadas

(b) Piso das escadas
