UNIVERSIDADE FEDERAL DE OURO PRETO – ESCOLA DE MINAS
DEPARTAMENTO DE ENGENHARIA CIVIL
PROGRAMA DE PÓS-GRADUAÇÃO EM ENGENHARIA CIVIL

**EFEITO DA CORROSÃO NA INTEGRIDADE
ESTRUTURAL DA PONTE METÁLICA
MARECHAL HERMES**

Dissertação apresentada ao Programa de Pós-Graduação do Departamento de Engenharia Civil da Escola de Minas da Universidade Federal de Ouro Preto, como parte integrante dos requisitos para obtenção do título de Mestre em Engenharia Civil, área de concentração: Construção Metálica.

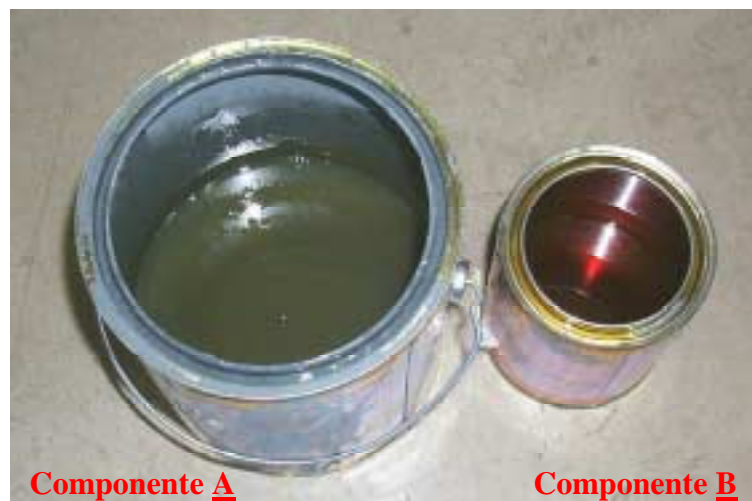
Figura 4.7 – Componentes A (pigmento: pó de zinco e cargas especiais) e B (resina: epóxi - poliamida) do *primer* epóxi amida rico em zinco.

As tintas epóxi bi-componentes não secam por si só. São modificadas com ácidos graxos ou necessitam de agentes de cura para formar um filme sólido à temperatura ambiente. A Figura 4.7 apresenta uma fotografia dos componentes A (pigmento: pó de zinco e cargas especiais) e B (resina: epóxi - poliamida) do *primer* epóxi amida rico em zinco.

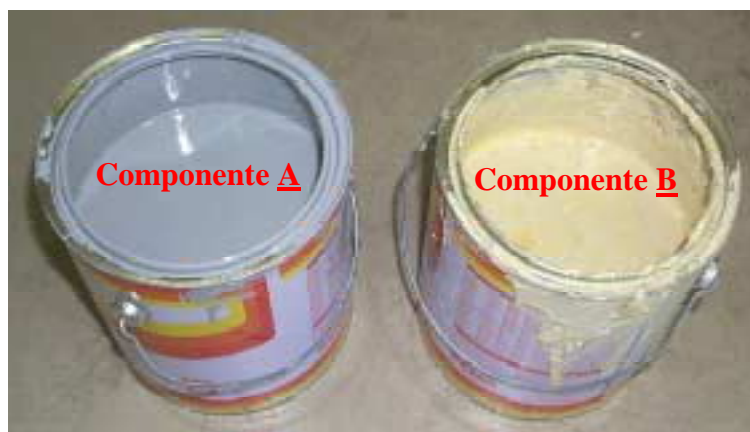
Figura 4.9 – Componentes A (pigmento: tintoriais e inertes) e B (resina: epóxi modificado – poliamida) do *mastic* epóxi-amida econômico.

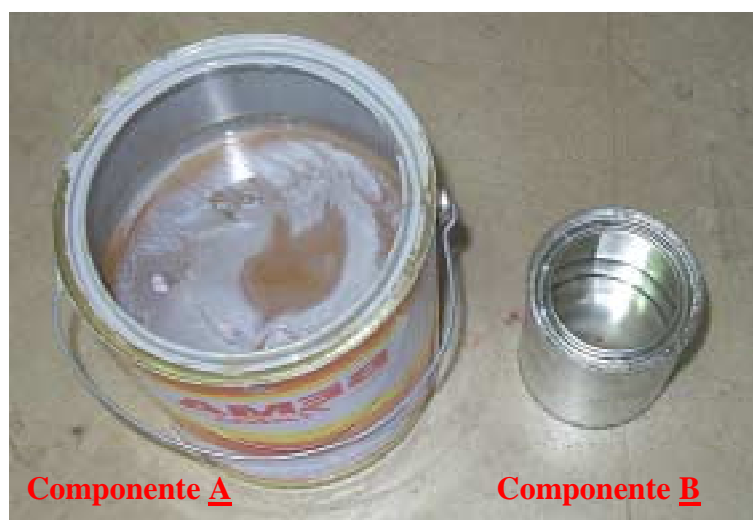
Figura 4.10 – Componentes A (pigmento: tintoriais) e B (resina: poliéster – acrílico – isocianato alifático) do esmalte poliuretano alifático.

Trata-se de um esmalte poliéster acrílico curado com isocianato-alifático, de dois componentes, que forma um filme aderente e flexível. Apresenta boa resistência às intempéries e à luz solar, com ótima retenção de brilho. É indicada como tinta de acabamento para superfícies metálicas de aço-carbono em ambientes de corrosão moderada a severa. Deve ser aplicada sobre demão primária ou intermediária de tinta epóxi anticorrosiva. A Figura 4.10 apresenta uma fotografia dos componentes A (pigmento: tintoriais) e B (resina: poliéster – acrílico – isocianato alifático) do esmalte poliuretano alifático.

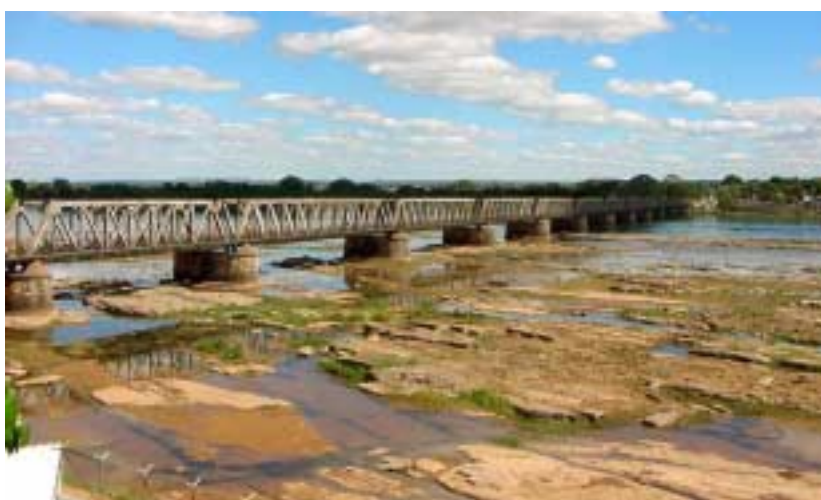
Trata-se de uma ponte ferroviária metálica, em treliça, com ligações rebitadas e apoiando-se em pilares de pedra. A ponte foi inaugurada em 1922 e tem uma extensão de 694 metros. A Figura 5.1 apresenta uma visão em perspectiva da PMH.

Figura 5.1 – Visão em perspectiva da Ponte Marechal Hermes.

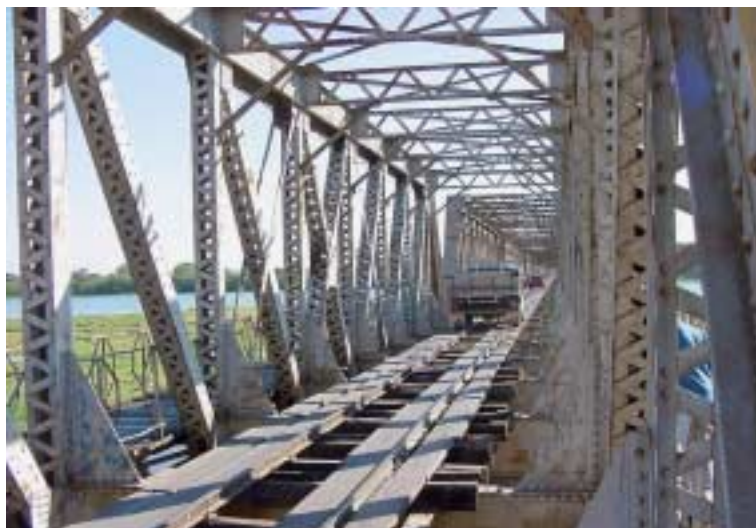
Figura 5.2 – Vista da seção transversal da ponte que mostra as tábuas colocadas para o tráfego de automóveis.

Atualmente a ponte não se encontra em operação com o fim para a qual foi projetada. As passarelas servem para tráfego de pedestres, motos e veículos de tração animal e foram colocadas tábuas ao lado dos trilhos, se apoiando sobre os dormentes, para o tráfego de automóveis sob baixa velocidade, pela estrutura principal da ponte, como mostra a Figura 5.2.

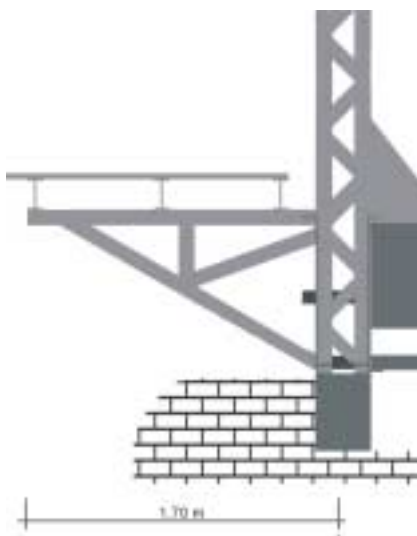
Figura 5.9 – Representação esquemática do detalhe do passeio lateral da PMH.

As passarelas são estruturadas em mão francesa, que servem de suporte para suas cargas. A Figura 5.9 mostra o detalhe da passarela lateral.

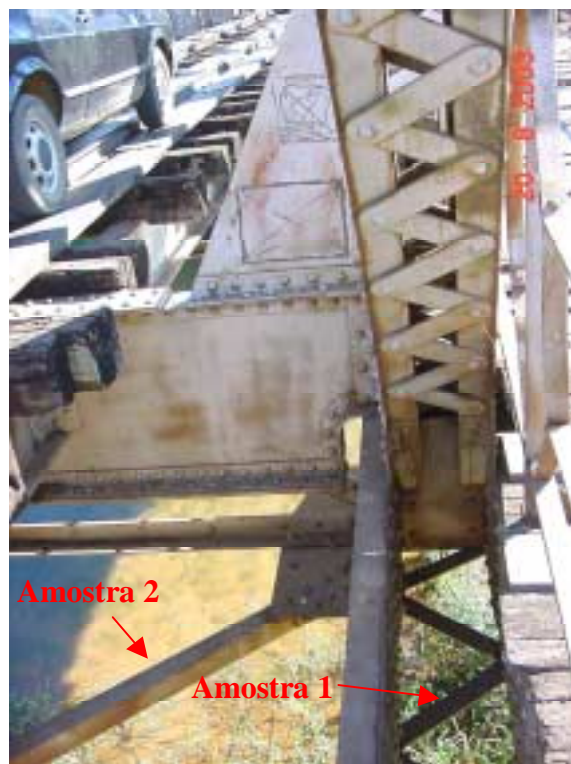
Figura 5.11 – Locais de onde foram retiradas as amostras para análise química e metalográfica da PMH.

A composição química dos materiais retirados da ponte foi obtida no laboratório da empresa VDL (Valadares Diesel Ltda) de Itabirito/MG. Foram utilizadas duas amostras. A amostra 1 foi retirada de um dos perfis do contraventamento inferior e a amostra 2 foi retirada de uma das barras de contraventamento do banzo inferior da treliça tipo *Pratt*. A Tabela 5.1 apresenta a composição química das amostras analisadas.

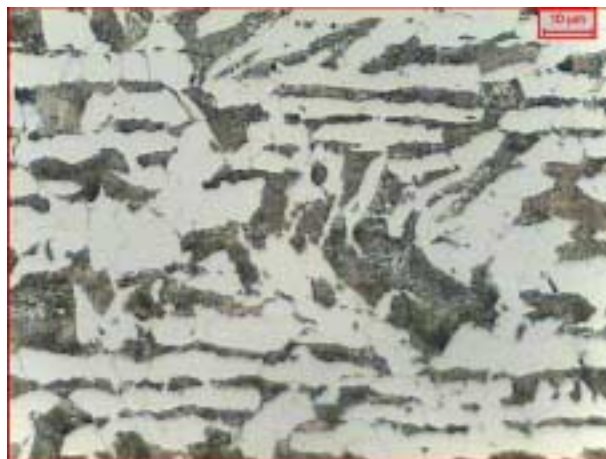
Figura 5.13 – Fotomicrografia de aço do tipo AISI 1123; amostra 2; ataque com Nital 2%; aumento de 1000X; ferrita (claro) e perlita (escuro).

Esse ensaio foi feito nas duas amostras retiradas de elementos da ponte. As amostras foram embutidas em resina, lixadas em lixas d'água até a lixa número 2400, submetidas ao polimento com alumina 0,1 μ m e pasta de diamante. O ataque foi feito com Nital (ácido nítrico + álcool etílico) 0,2%. As amostras foram então observadas em microscópio e comparadas com outros tipos de aços da família AISI/SAE para que se determinasse o tipo de aço de cada uma. Em seguida foram fotografadas. As Figuras 5.12 e 5.13 mostram as fotomicrografias das amostras 1 e 2 respectivamente. Nota-se na amostra 1 (AISI 1005) que a microestrutura é constituída praticamente de ferrita, por se tratar de um aço com baixíssimo teor de carbono; portanto, com características mecânicas de alta plasticidade. Já a amostra 2 (AISI 1123), por apresentar maior teor de carbono, apresenta uma microestrutura com a fase ferrita e o constituinte perlita (lamelas alternadas de ferrita e cementita).

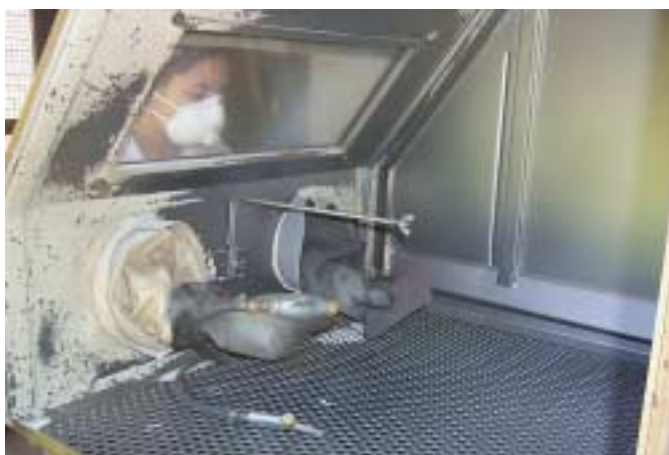
Figura 5.25 – Conjunto para jateamento abrasivo das superfícies das amostras.

A limpeza dos CPs foi feita obedecendo às recomendações do fabricante das tintas e conseqüentemente à norma sueca SIS 05 5900 – 1967. Sendo assim a limpeza se deu por meio de jateamento abrasivo nos padrões Sa2 ½ (ao metal quase branco) que se constitui numa limpeza de superfície com retirada quase total dos óxidos, carepa de laminação, etc. e Sa3 (ao metal branco) que se constitui numa retirada total de óxidos, carepa de laminação, etc. A Figura 5.25 mostra uma fotografia do equipamento que foi utilizado neste trabalho.

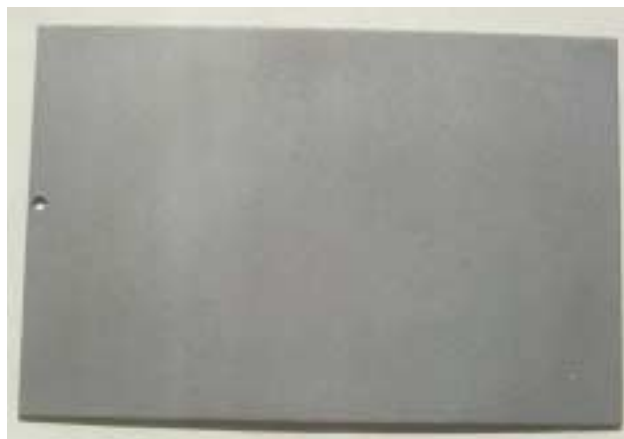
Figura 5.26 – Corpo-de-prova após jateamento abrasivo - padrão Sa2 ½, conforme a norma sueca SIS 05 5900 – 1967.

O estado inicial de oxidação dos CPs se enquadrava, de acordo com a norma sueca SIS 05 5900 – 1967, nos Graus B e C. Como abrasivo, utilizou-se micro-esferas de vidro. A Figura 5.26 mostra um dos CPs após limpeza por jateamento abrasivo Sa2 ½.

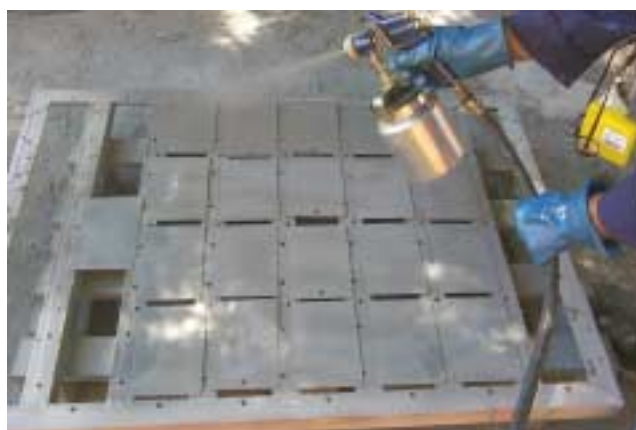
Figura 5.27 – Pintura dos CPs com pistola convencional com o recipiente acoplado diretamente à pistola.

A pintura dos CPs foi feita de acordo com as recomendações do fabricante – Bema Tintas – observando-se a proporção de mistura, a forma de preparo da mistura, a diluição, a forma de aplicação, o tempo de secagem e o tempo para repintura. Sendo assim, a aplicação das tintas foi feita com pistola convencional (a ar comprimido). A Figura 5.27 mostra uma fotografia da pintura dos CPs que foi feita com uma pistola convencional com o recipiente acoplado diretamente à pistola.

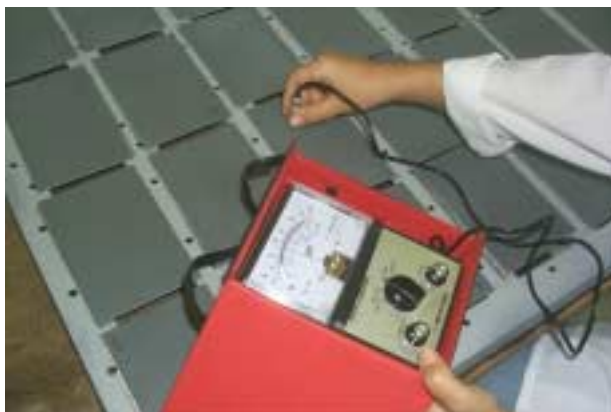
Figura 5.28 – Medição de espessura da película de tinta seca.

Após a secagem de cada demão de tinta foram realizadas medidas da espessura de cada película com o uso de instrumentos que funcionam pelo princípio de emissão de campo magnético. A Figura 5.28 apresenta a medição das películas de tintas.

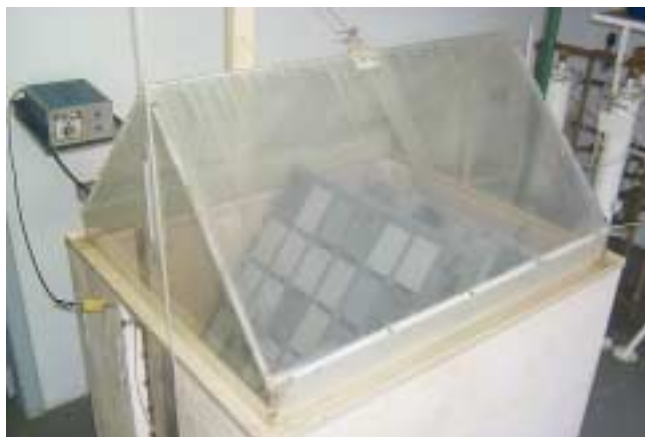
Figura 5.31 – Câmara de névoa salina com as bandejas durante os ensaios.

Foram feitos cortes horizontais na parte inferior de uma das faces dos CPs com o auxílio de um Buril com ponta de largura aproximada de 0,5 mm. As bandejas foram então colocadas na câmara de névoa salina com inclinação de 30°, temperatura de 35°C ($\pm 2^\circ\text{C}$), e submetidas à névoa de solução aquosa de cloreto de sódio (NaCl) a 5% (em peso) conforme a norma ABNT MB - 775. A Figura 5.31 mostra a câmara de névoa salina com as bandejas contendo os CPs durante os ensaios.

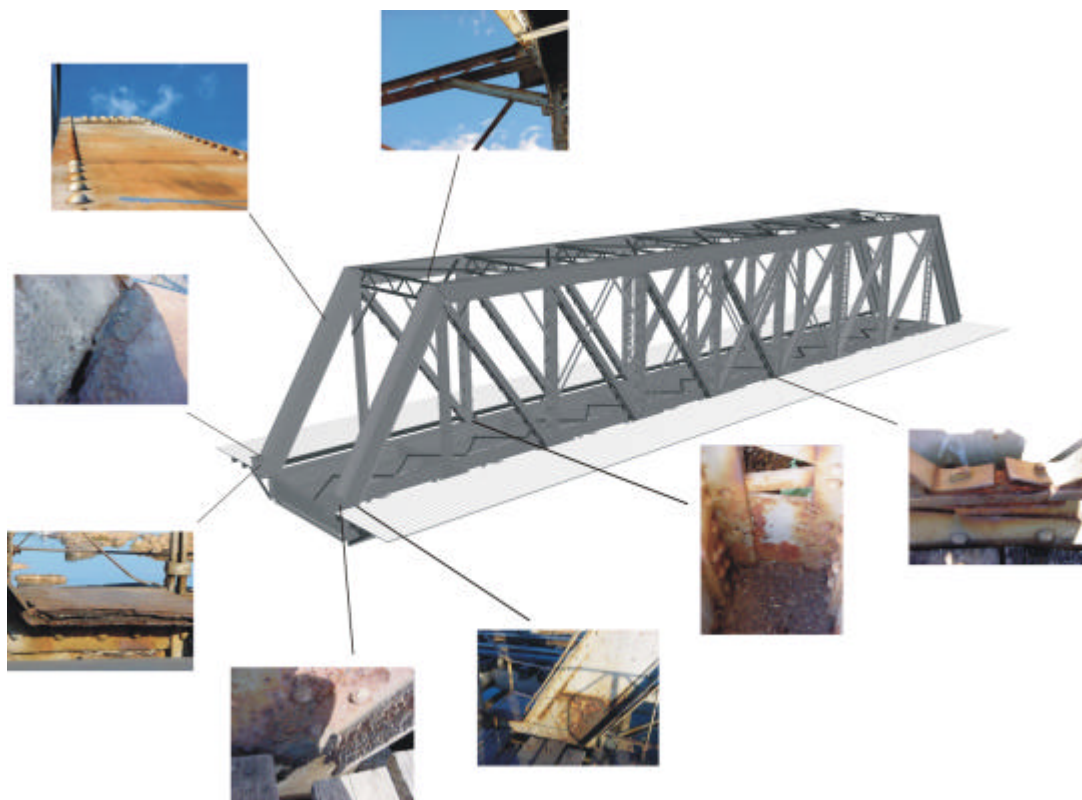
A inspeção visual também possibilitou o levantamento dos locais com maiores problemas de corrosão. Foi possível perceber que, de um modo geral, os pontos de corrosão parecem se repetir nos vários vãos da PMH. Dentre esses pontos os que mais chamam a atenção são os que se encontram na região de ligação das treliças das passarelas com o banzo inferior da treliça principal. Em alguns pontos da PMH, os rebites que compõem as seções transversais dos elementos já foram completamente deteriorados. Em sua parte aérea no entanto, a PMH apresenta apenas uma corrosão superficial. Os apoios também se encontram deteriorados de modo a colocar em dúvida seu desempenho. Além disso é preciso dar atenção ao treliçamento que compõe o perfil do banzo inferior da treliça principal, na Ponte 1, por apresentarem tal grau de deterioração, que algumas barras já se encontram rompidas. A Figura 6.5 - 6.7 mostram a ocorrência de deterioração nas Pontes 1 e 2.

Figura 6.5 – Detalhamento de pontos de deterioração nas Pontes 1 e 2; vista 1.

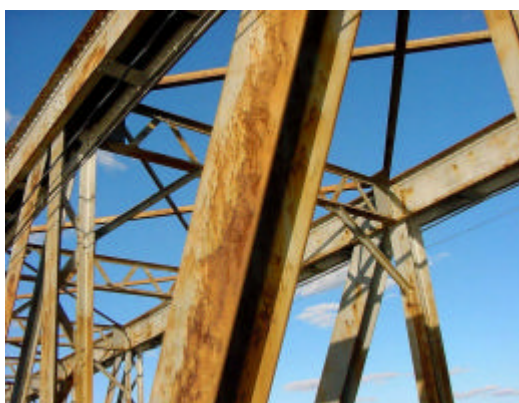
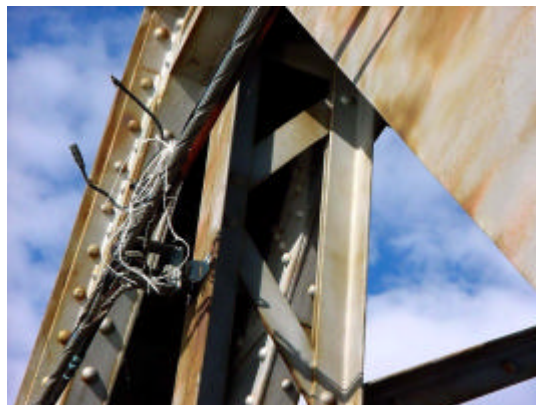
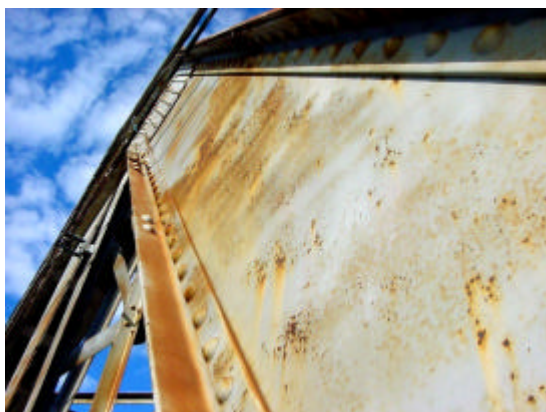
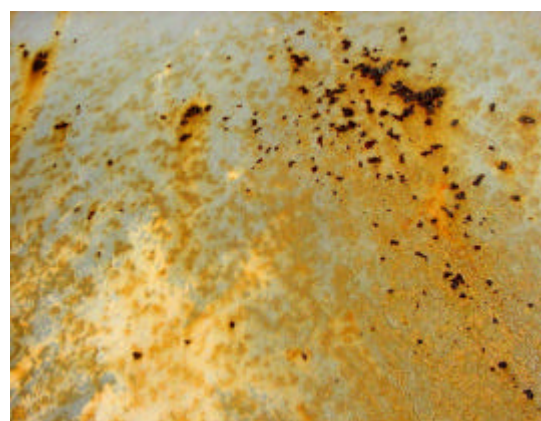
A Figura 6.8 (a-h) apresenta, principalmente, o tipo de corrosão generalizada (uniforme) na PMH, no entanto pode haver também, corrosão localizada. Estas regiões, geralmente, encontram-se nas partes superiores das estruturas, particularmente, onde praticamente não são estabelecidas frestas com acúmulo de eletrólito entres as mesmas. No entanto, a Figura 6.9 apresenta uma região onde o efeito da corrosão não está muito pronunciado, sendo portanto, de manutenção relativamente fácil.

6.8 (d) - Nota-se, também, o sistema deficiente nas instalações elétricas.

Figura 6.8 – Corrosão generalizada nas estruturas metálicas da ponte – regiões superiores.

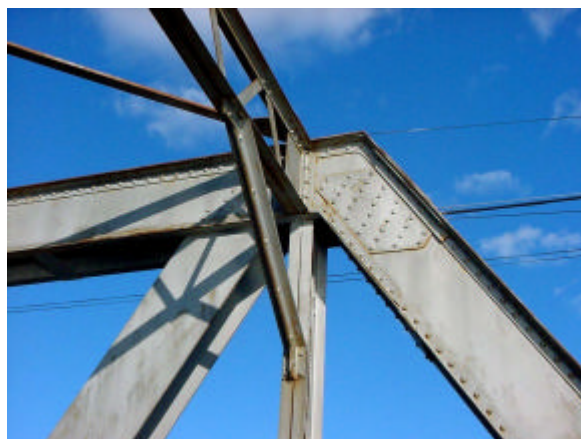
Figura 6.9 – Corrosão menos acentuada em certas regiões da ponte.

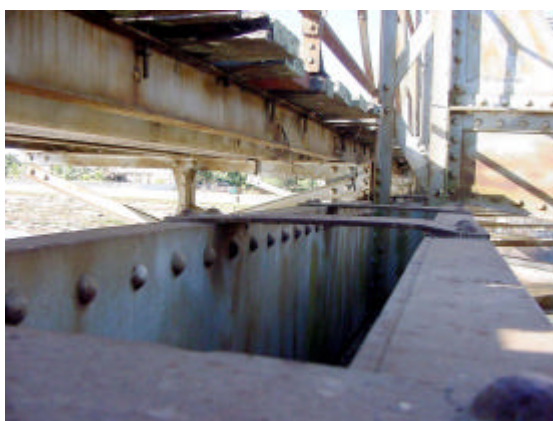
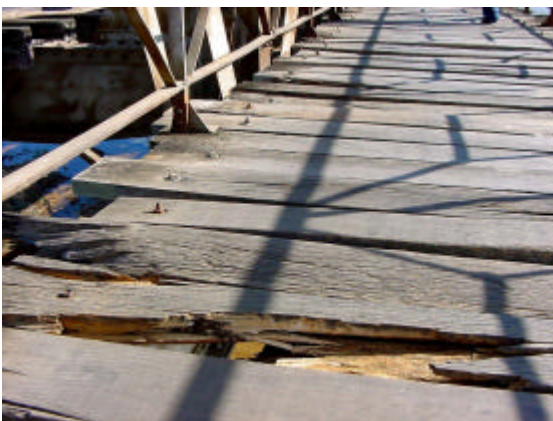
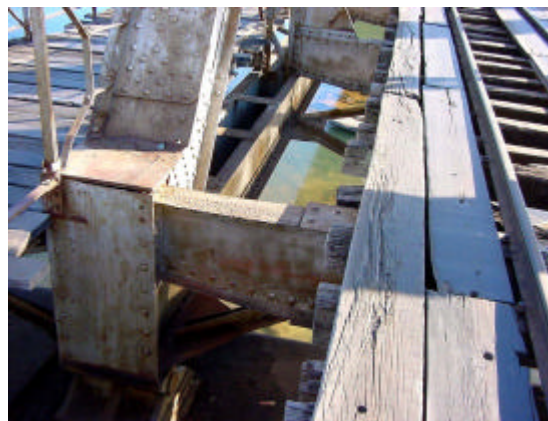
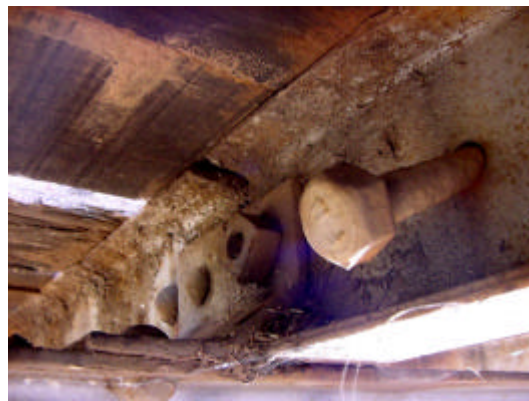
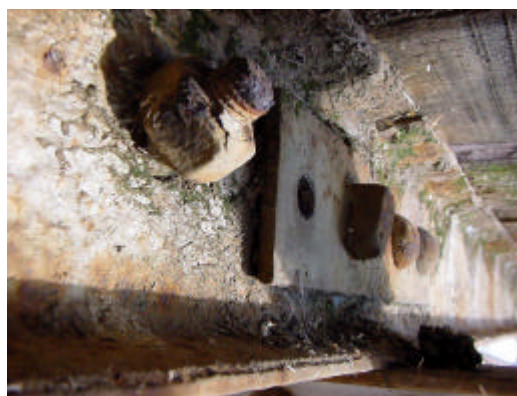
6.10 (k) - Destaca-se a deterioração da madeira, além do aspecto da retenção de umidade

6.10 (p) - Destaca-se a região onde a união por parafusagem está comprometida, com sinais de corrosão.

6.10 (q) - Destaca-se a região onde a união por parafusagem está comprometida, com sinais de corrosão.

Figura 6.10 – Sistema (metal/madeira) de desenvolvimento de condições ao ataque da ponte.

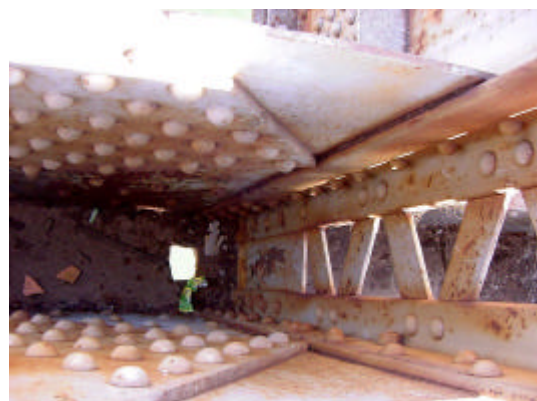
6.11 (b)

Figura 6.11 – Lugares de retenção de materiais onde propicia o acúmulo de eletrólito e ataque do material; (a) chapa metálica sem escoamento de fluido; (b) idem, porém em região onde se fez furo para saída de fluido; (c) retenção de madeira em estrutura metálica.

A Figura 6.11 (a-c) mostra regiões onde ocorre acúmulo de eletrólito e são partes entre peças metálicas que propiciam o desenvolvimento de corrosão metálica.

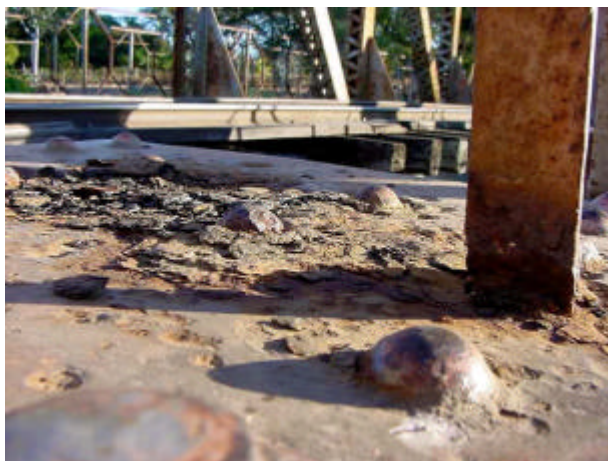
A Figura 6.12 (a-g) apresenta as regiões que estão sendo degradadas em função do acúmulo de eletrólito onde os produtos de corrosão apresentam alta dissolução, ou seja, são facilmente destacados, possibilitando uma evolução contínua do processo corrosivo. Salienta-se, também, que nestes locais a estrutura encontra-se sem qualquer tipo de proteção anticorrosiva, o que possibilita uma maior degradação do material. Notam-se regiões onde o sistema corrosivo (metal/meio) é gerado particularmente em junções e frestas.

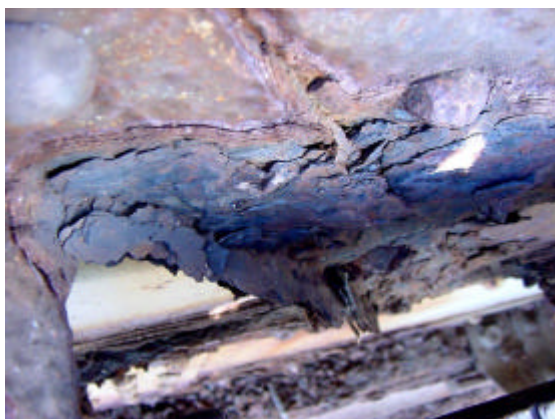
6.13 (o)

Figura 6.13 – Desenvolvimento do fenômeno de corrosão em regiões de frestas.

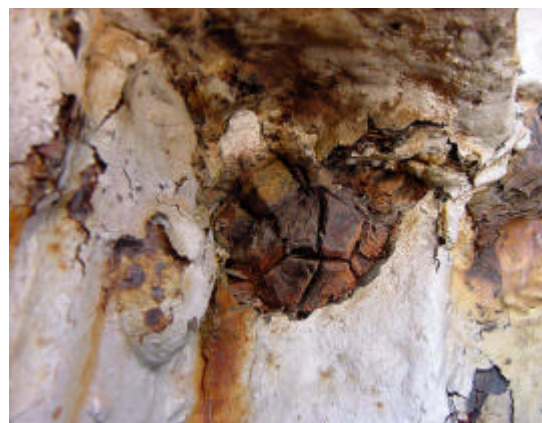
A Figura 6.13 (a-p) mostra alguns pontos críticos onde o fenômeno de corrosão tem sido desenvolvido em função de aspectos geométricos; nestes lugares são estabelecidas regiões de frestas. Este aspecto tem propiciado uma grande intensificação do fenômeno de corrosão no material metálico uma vez que são geradas pilhas de concentração e, também, acúmulo de eletrólitos.

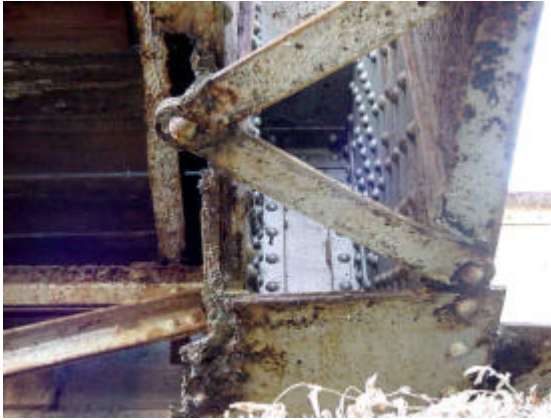
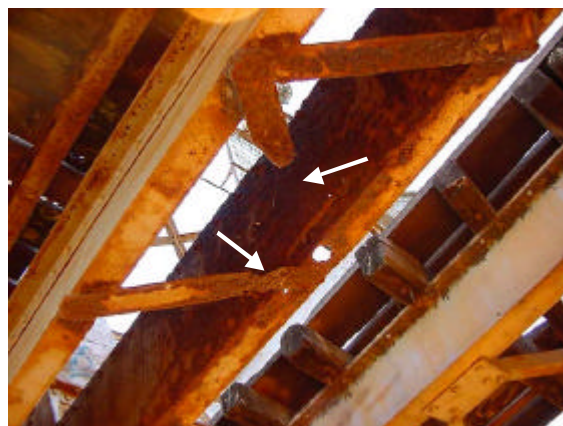
É possível verificar, através da Figura 6.14 (a-j), que em decorrência da evolução do fenômeno de corrosão em elementos estruturais da ponte, particularmente em regiões entre uniões, onde geralmente são desenvolvidas frestas, que o material sofreu intensa degradação, chegando ao colapso. Notam-se que em algumas partes ocorreu separação devido ao ataque corrosivo. Naturalmente, estes componentes deverão ser substituídos por elementos adequados para tal finalidade. É importante salientar que o material metálico que irá compor a parte a ser substituída deverá apresentar características de resistência à corrosão semelhantes ao do material da ponte, no sentido de minimização do efeito do par galvânico que será estabelecido entre os elementos estruturais.

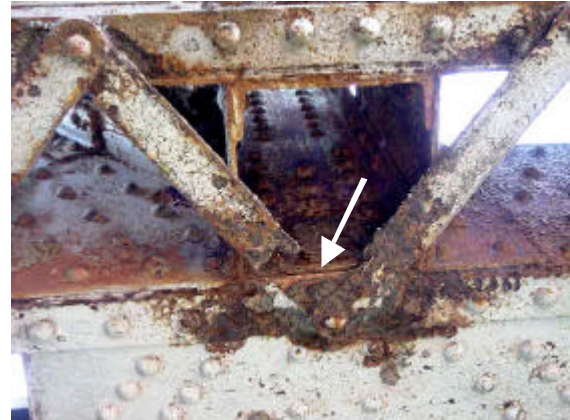
6.14 (b)

Figura 6.14 – Efeito do ataque corrosivo em elementos de ligação da ponte; nota-se degradação total de alguns componentes.

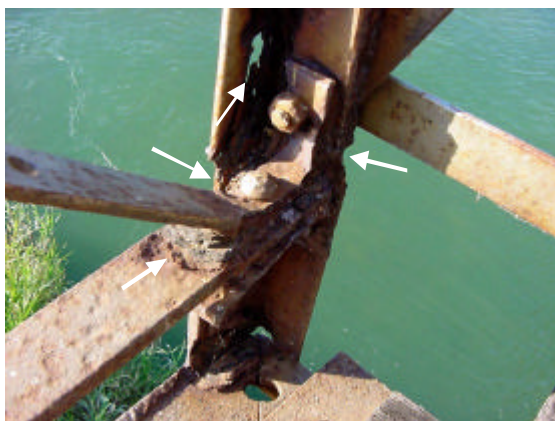
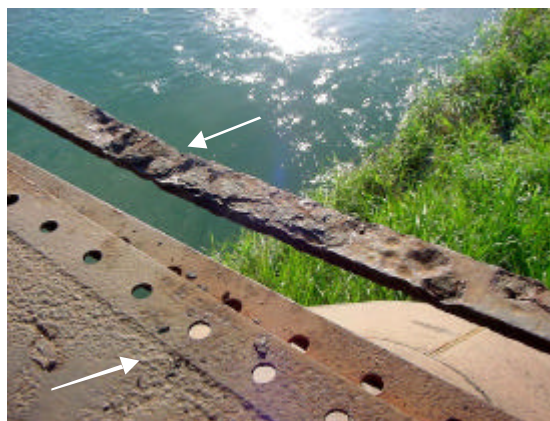
corrosivo está evoluindo em consequência da justaposição de chapas, inclusive utilizando-se dois métodos de união: parafusagem e rebitagem. Nota-se que em função da geometria da estrutura e do acúmulo de eletrólito tem-se uma intensificação do fenômeno de corrosão.

Figura 6.15 – Corrosão metálica na região do guarda-corpo da Ponte Marechal Hermes.

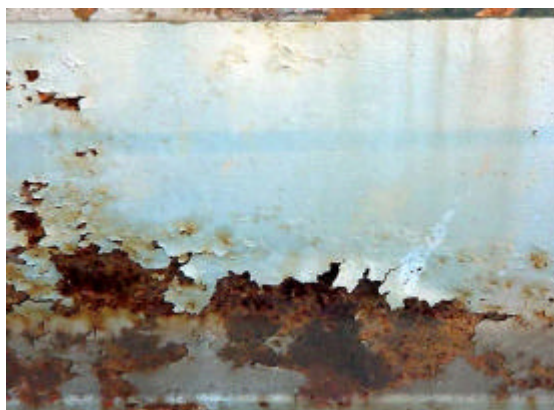
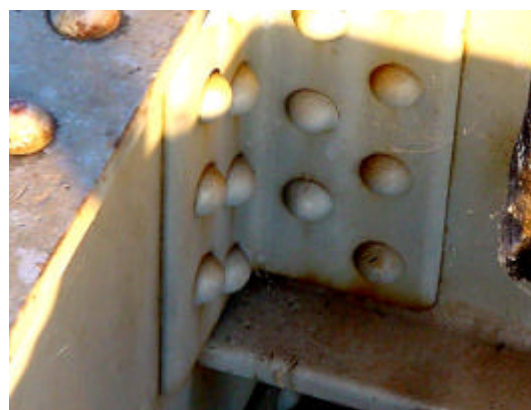
Figura 6.16 – Destacamento da pintura e ataque corrosivo no material da Ponte Marechal Hermes (a); região onde o processo corrosivo tem sido menos intenso (b).

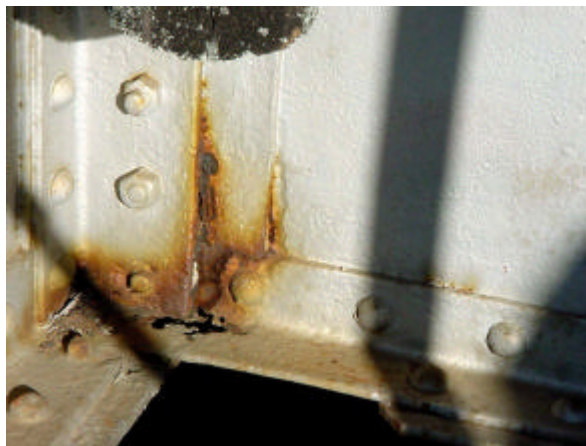
Figura 6.17 – Ataque corrosivo em chapas justapostas, unidas por parafusagem e rebitagem; nota-se o efeito mais pronunciado da corrosão na região onde o eletrólito fica retido e em locais de frestas.
