AVALIAÇÃO DO DESEMPENHO ACÚSTICO DO BLOCO DE SALAS DO CURSO DE MEDICINA NO CAMPUS DA UFOP

Dissertação apresentada ao Programa de Pós-Graduação do Departamento de Engenharia Civil da Escola de Minas da Universidade Federal de Ouro Preto, como parte integrante dos requisitos para obtenção do título de Mestre em Engenharia Civil, área de concentração: Construção Metálica.

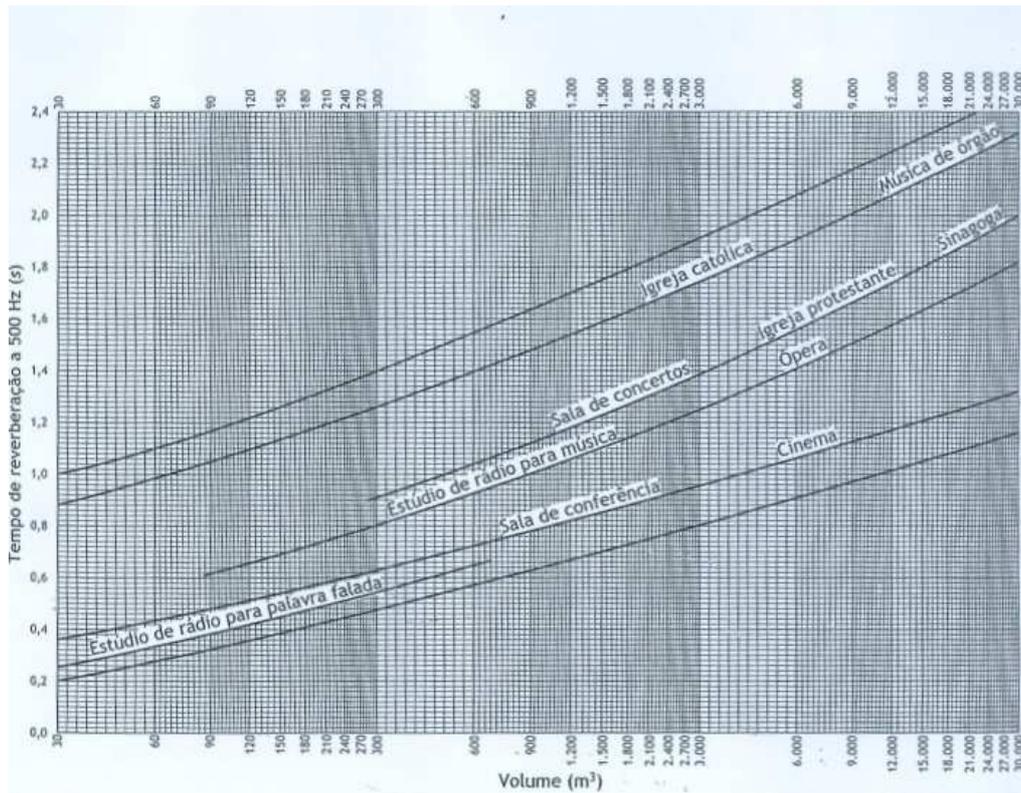
Figura 2.2– Curvas de tempo de reverberação.

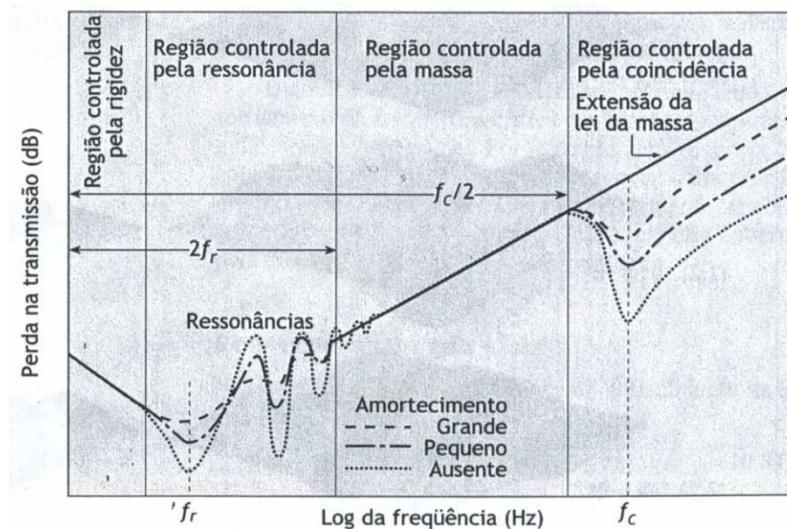
Figura 2.4 – Curva típica de perda na transmissão sonora, onde f_r é a frequência de ressonância e f_c é a frequência crítica do painel
 Fonte: BISTAFA, 2006

Para se avaliar a capacidade de isolamento sonoro de fechamentos é necessário, então, o estudo teórico da transmissão sonora através de partições simples (Figura 2.4). Uma parede apresenta diferentes comportamentos, de acordo com suas características de massa, rigidez e amortecimento. O comportamento da parede será de ressonância e a quantidade de energia transmitida dependerá exclusivamente do amortecimento do componente. Nas frequências em torno do dobro da frequência de ressonância, inicia-se a chamada Lei da Massa.

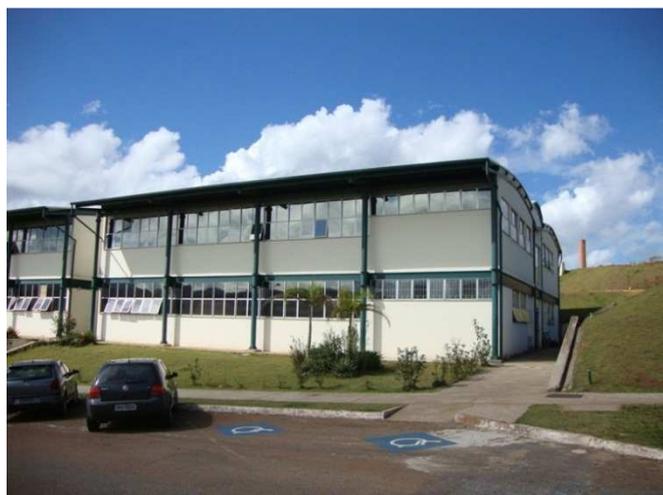
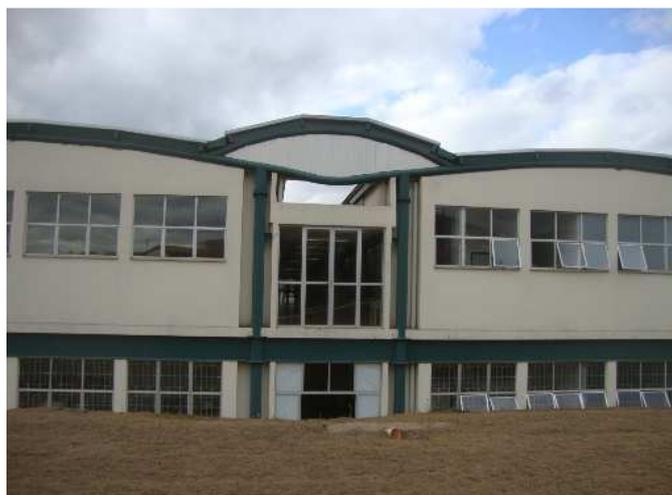
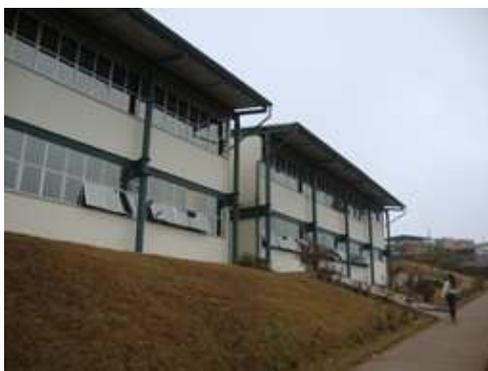
Figura 3.1 – Vista externa da edificação.

(a) Fachada frontal oeste

(b) Fachada Lateral sul

(c) Fachada frontal oeste

Para desenvolvimento deste trabalho foi utilizado o prédio de salas de aulas, secretarias, salas de professores e laboratórios onde funciona o curso de medicina da Universidade Federal de Ouro Preto, localizado no Campus do Morro do Cruzeiro em Ouro Preto, MG (Figura 3.1).

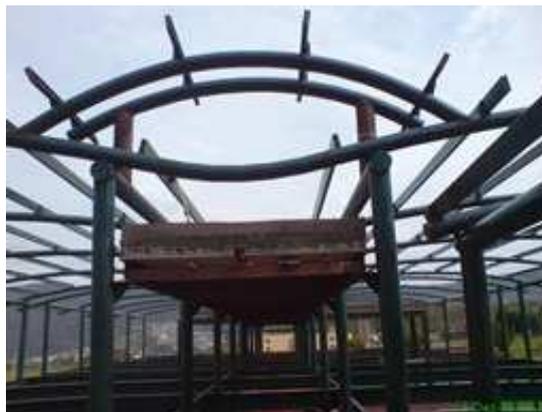
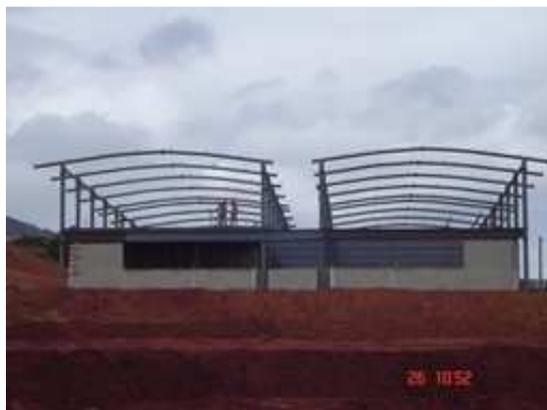
Figura 3.3 – Estrutura metálica do prédio com a laje calha ao centro.

(a) Vista da fachada lateral sul em construção

(b) Vista da fachada lateral norte em construção

A edificação é composta por dois blocos interligados por uma passarela e tem partido retangular com dois andares, ocupando uma área de, aproximadamente, 2.724 m² em cada pavimento (Figura 3.2). Trata-se de um prédio projetado e construído em estrutura metálica, sendo constituído de pilares em perfil tubular de aço sem costura VMB 300 e vigas de perfil laminado aço A 572 grau 50 (Figura 3.3). A cobertura é constituída de uma estrutura em perfil conformado a frio tipo “C” e telha trapezoidal metálica dupla com preenchimento de lã de rocha. Os exaustores destinados ao sistema

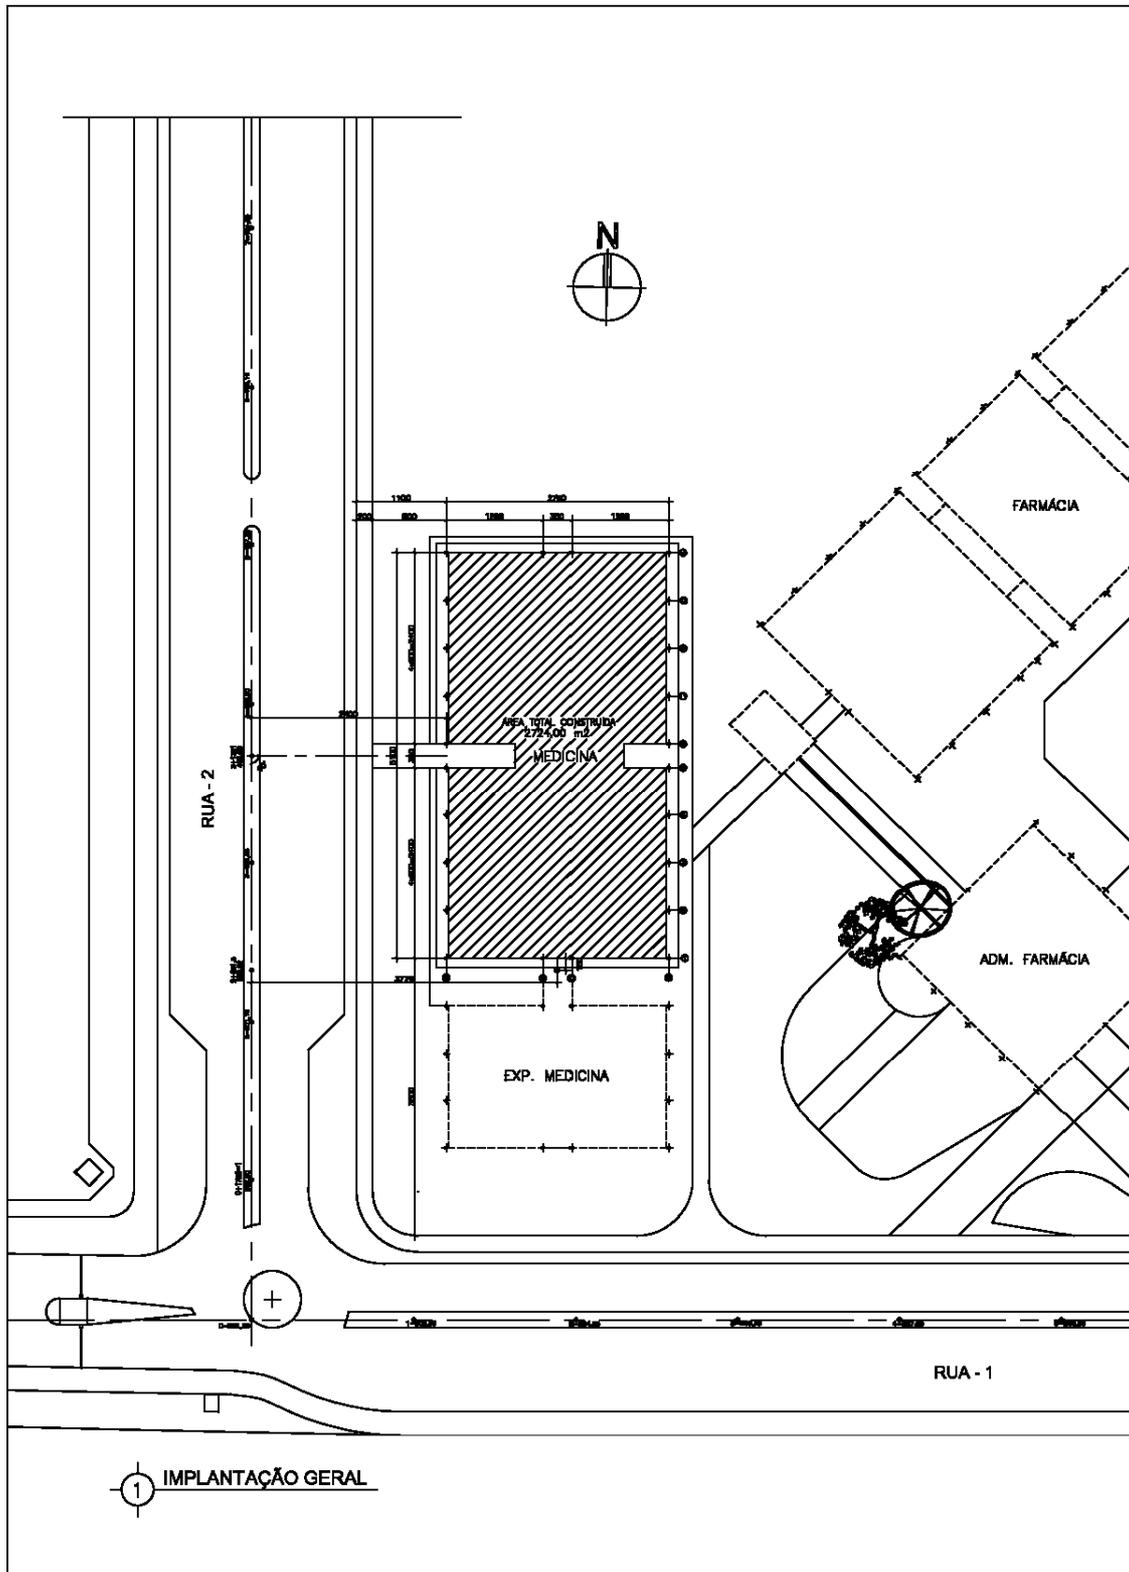
Figura 3.6 – Planta de implantação do prédio.

A planta de implantação, planta baixa do primeiro e segundo pavimentos do prédio em estudo é apresentada nas figuras 3.6, 3.7 e 3.8.

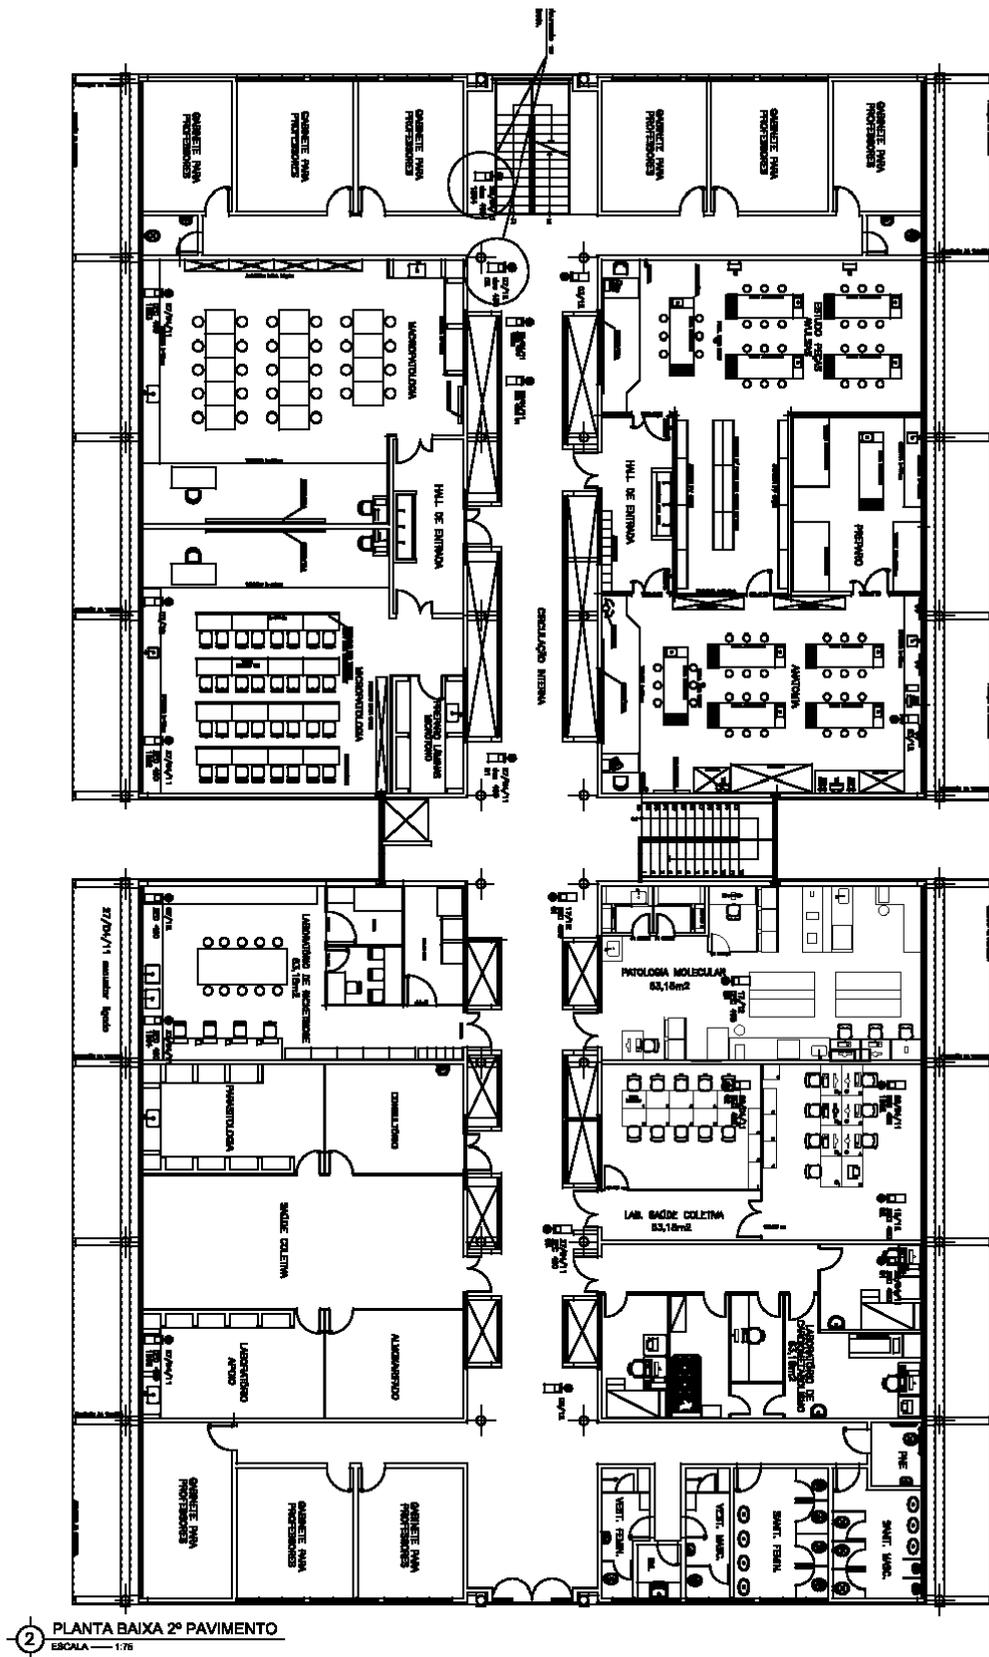
2 PLANTA BAIXA 2º PAVIMENTO
 ESCALA — 1:75

Figura 3.8 – Planta baixa do segundo pavimento.

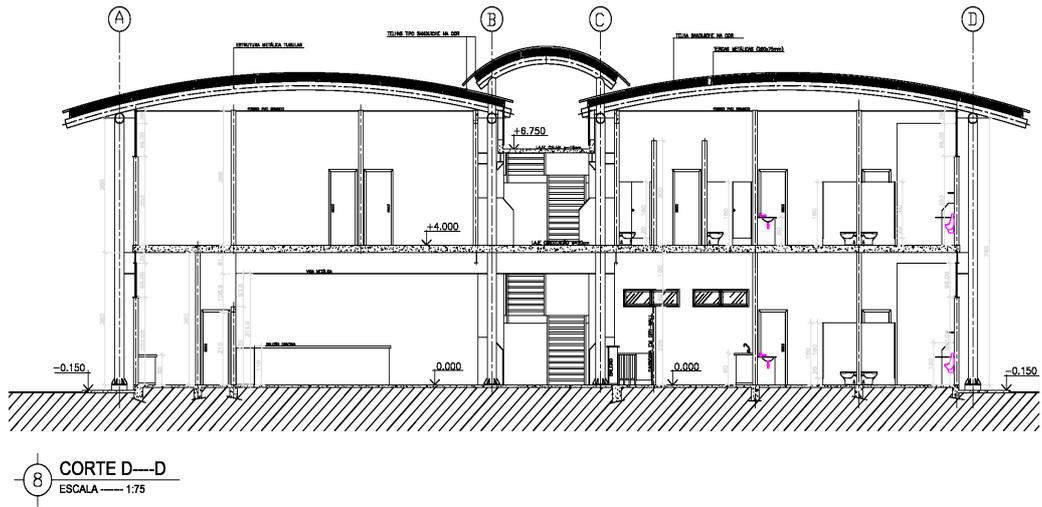
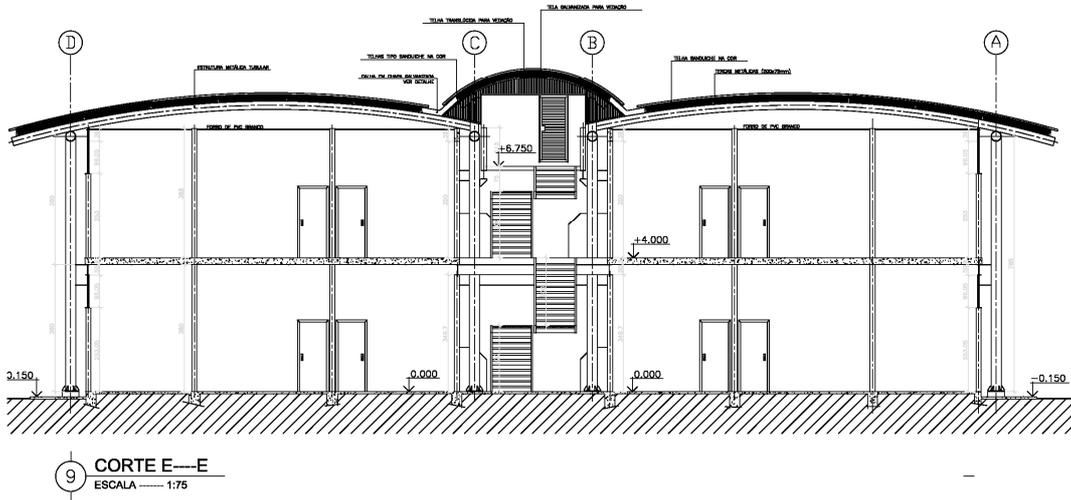
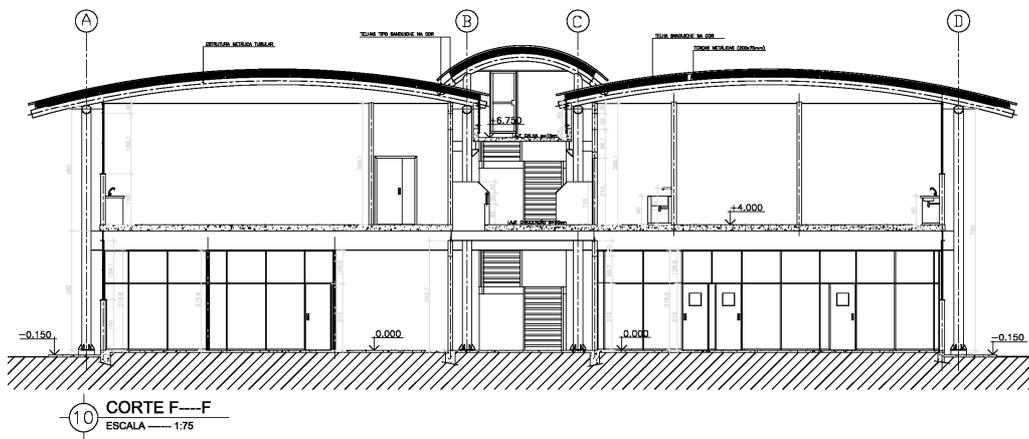
Figura 3.9 – Cortes transversais do prédio do curso de medicina.

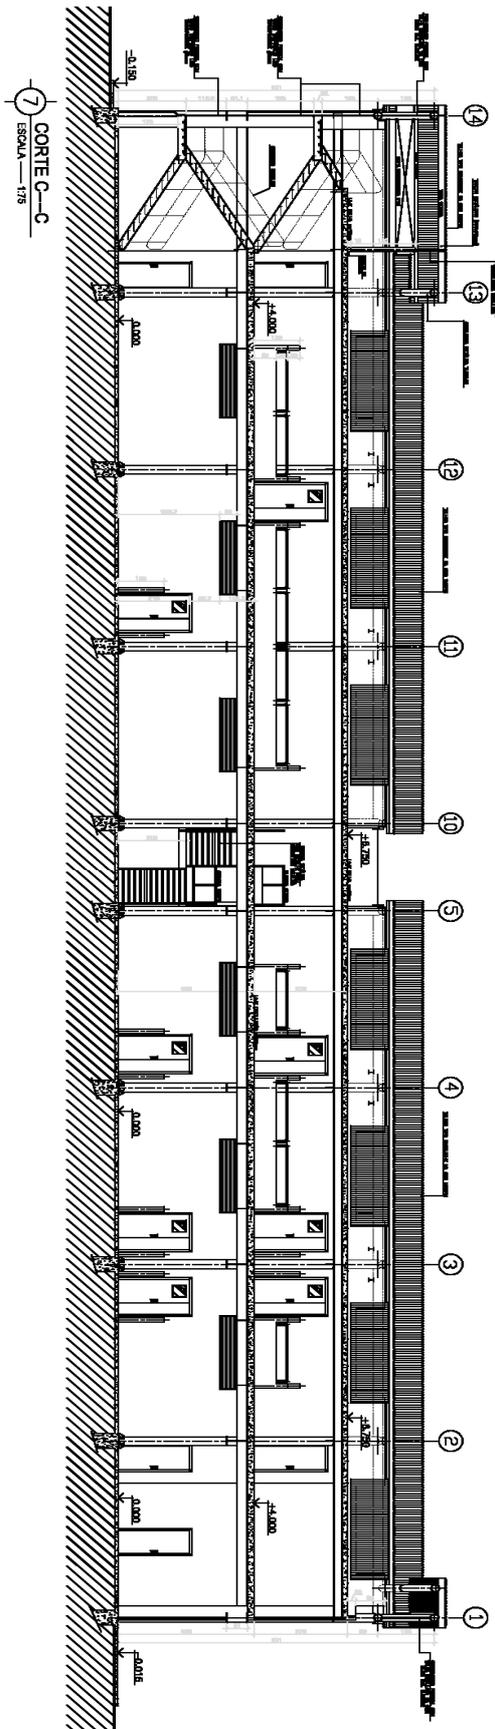
Figura 3.10 – Corte longitudinal do prédio do curso de medicina.

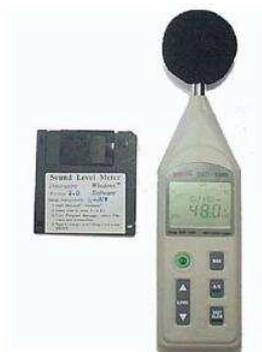
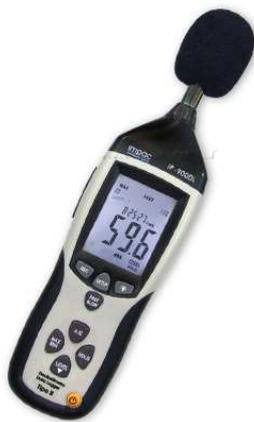
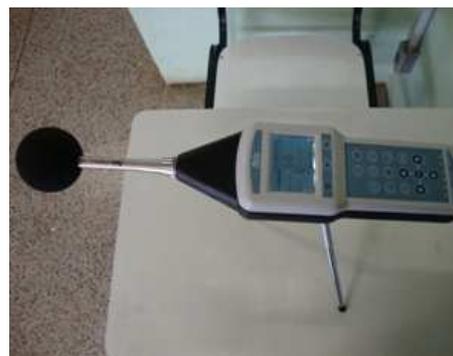
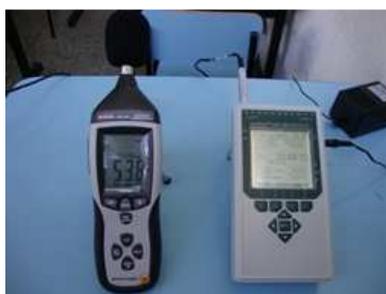
Figura 3.13 – Instrumentos de medição utilizados.

(a) Modelo DEC – 5000

(b) Modelo DEC-490

(c) Modelo HD 2010 delta
ohm

(d) DEC-490 e datalogger -2890-9

A avaliação do nível de ruído dos ambientes internos do prédio foi realizada por meio da instalação de medidores do nível de ruído (Figura 3.13), instalados no corredor interno, salas de aula, laboratórios e área externa, com coleta simultânea dos dados.

Para medir o nível de ruído das salas e laboratórios do prédio foram utilizados 06 (seis) decibelímetros digitais Modelo DEC-490, 01 (um) decibelímetro digital Modelo DEC-5000, calibrados com o calibrador acústico CAL-3000 e 1 (um) medidor sonoro DELTA OHM HD 2010 com certificado de calibração nº: RCB2- 7217-576 realizado pela CALILAB. (Figura 3.13).

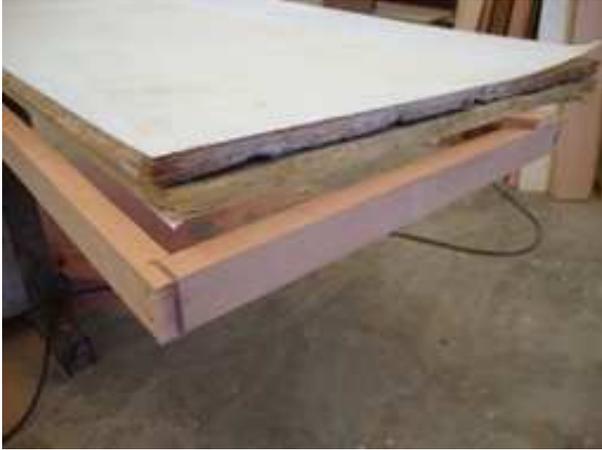
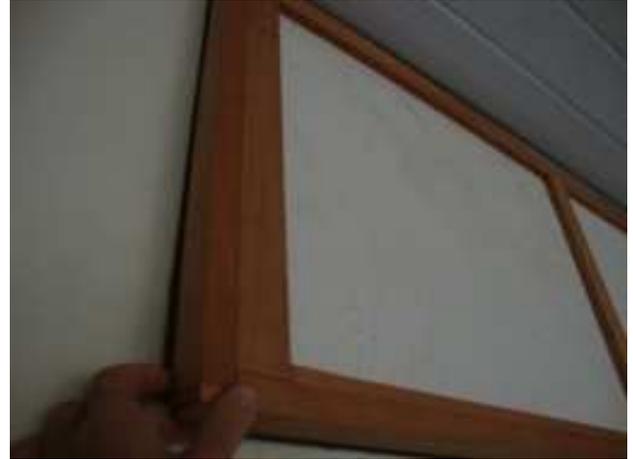
Figura 3.16– Painéis de isolamento proposto para as aberturas.

(a) Painéis com lã de vidro +PVC

(b) Colocação dos painéis

- (ii) avaliação dos níveis de ruído no interior da sala 104 após intervenção. Nesta intervenção faz-se: (a) isolamento da abertura (2,55m x 0,50m), localizada na parte superior da parede vizinha ao corredor interno principal, com um painel constituído de uma estrutura de madeira totalmente preenchida por placas de lã de vidro com espessura total de 40 mm (Figura 3.15); (b) colocação de painéis constituídos por placas de lã de vidro com película de acabamento em PVC, com espessura total de 40 mm ao longo de todos os elementos metálicos aparentes (Figura 3.16);

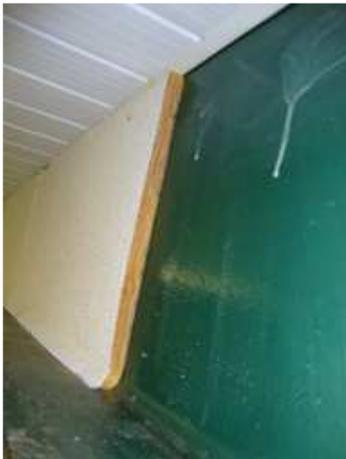
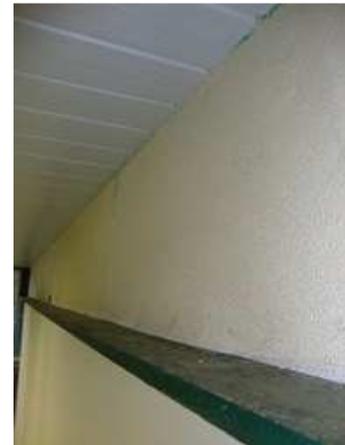
Figura 3.17– Painéis de isolamento proposto para os elementos metálicos aparentes.

(a) Painéis de lã de vidro + PVC

(b) Colocação dos painéis

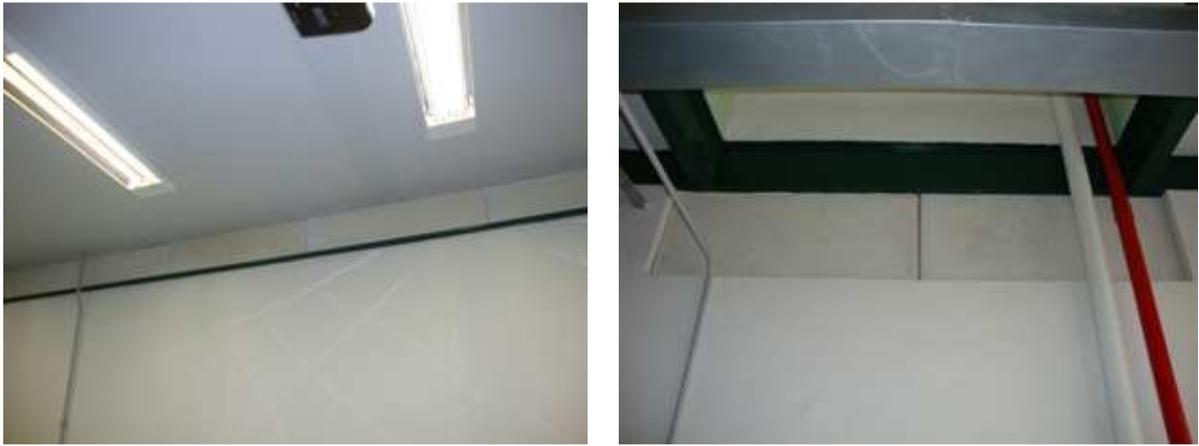
Figura 3.18– Vista interior da Sala de Aula 104 após a intervenção.

(c) substituição da porta de madeira, de 30 mm de espessura, por uma porta de 40 mm de espessura com núcleo preenchido de lã de vidro (Figura 3.17). Este trabalho foi realizado em junho de 2011, com custo relativamente baixo uma vez que parte do material utilizado foi de reaproveitamento já existente da própria construção do prédio, como por exemplo, as placas de lã de vidro. Nas figuras 3.18 e 3.19 mostra-se a sala de aula 104 após a intervenção.

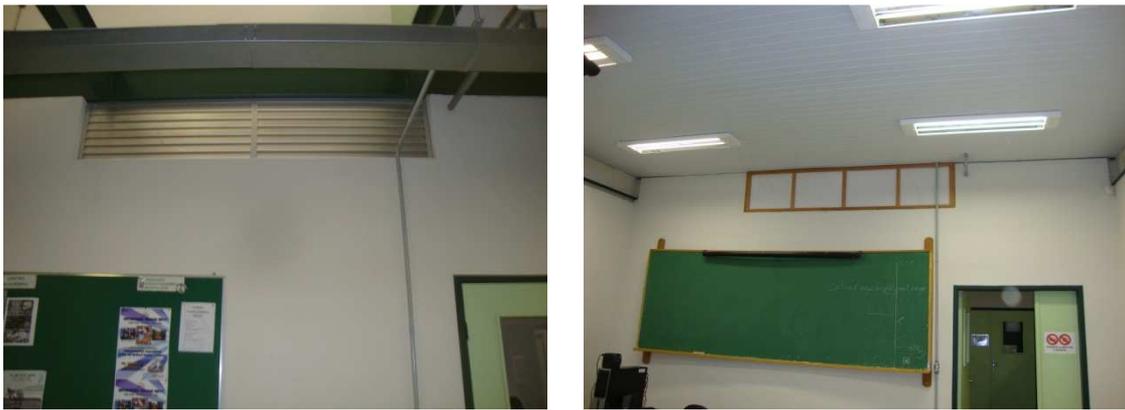
Figura 3.19 – Vista interior da Sala de Aula 104 após a intervenção.

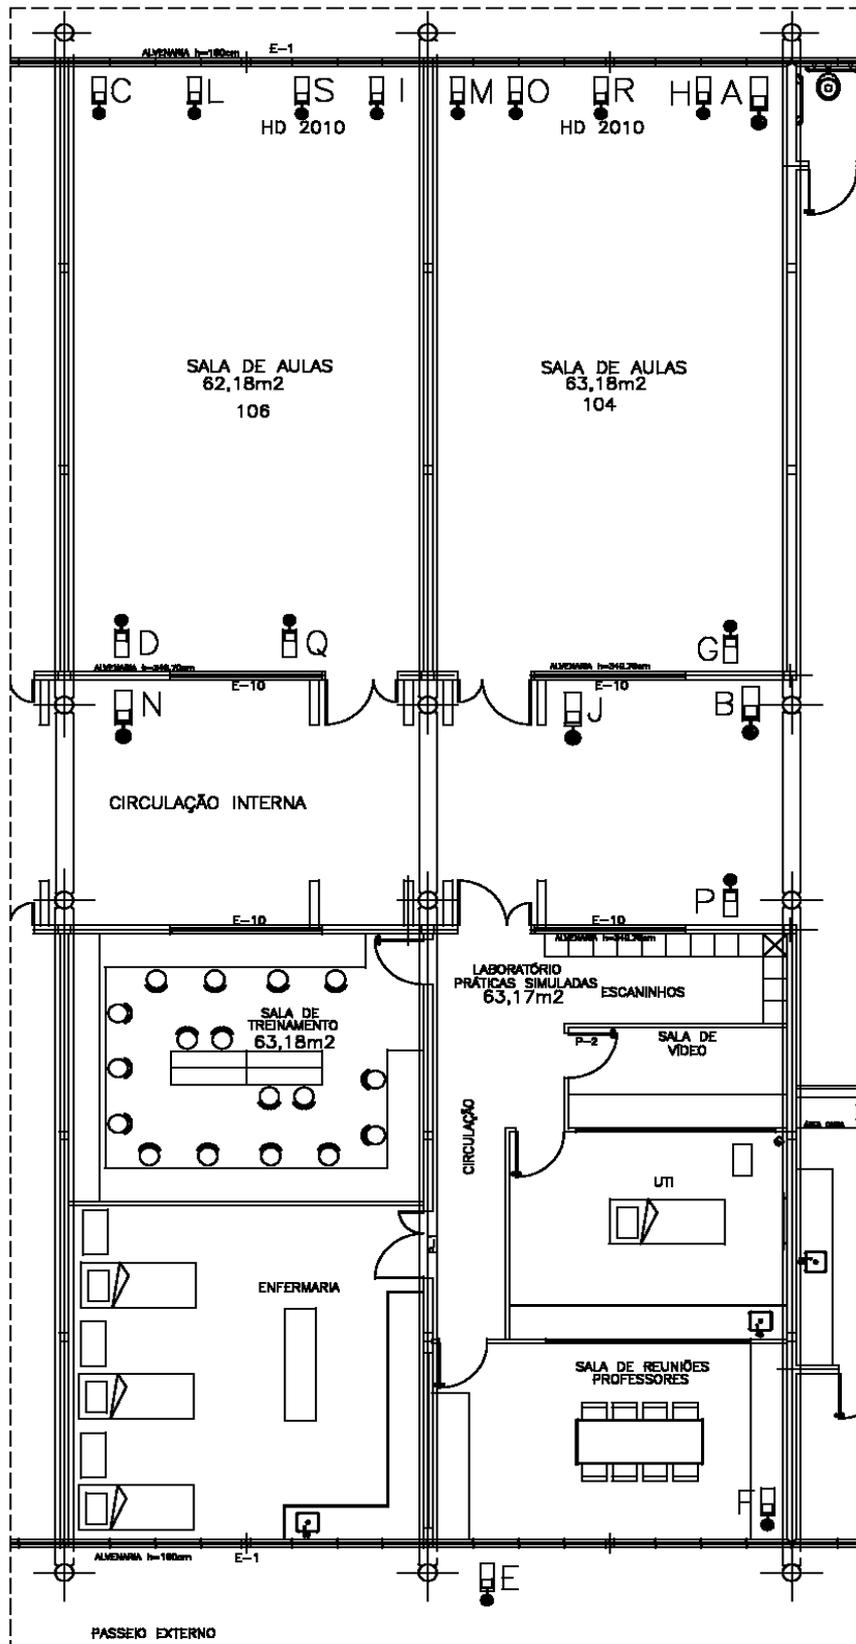
Figura 4.10–Mapeamento dos instrumentos na área das salas 104 e 106.

Neste estudo para viabilizar uma análise das condições sonoras das salas de aula do prédio do curso de medicina optou-se pelas salas de aula (104 e 106) para um estudo mais detalhado. Na Figura 4.10 mostra-se a localização dos medidores nas salas 104 e 106, localizadas no primeiro pavimento.

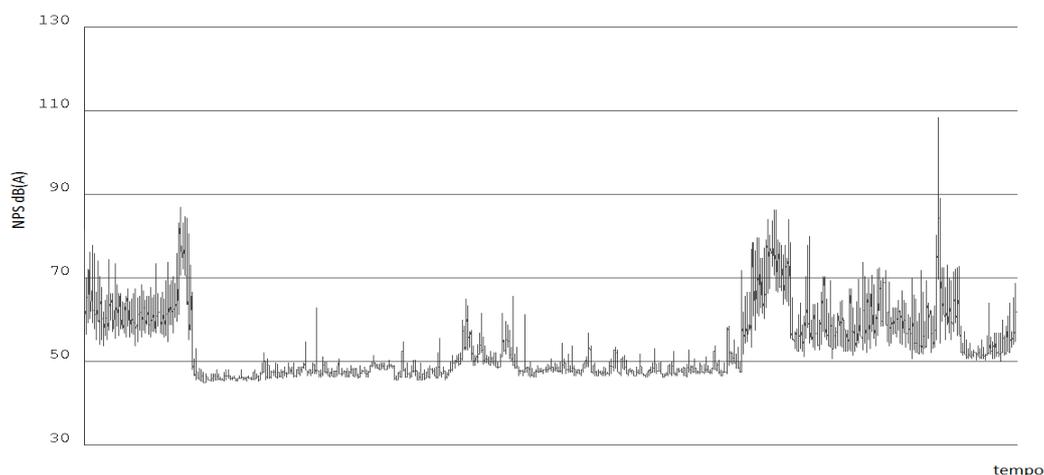
Figura 4.11 - Medição realizada na sala 104 (ponto A – Figura 4.10) em 25/04/2011 no intervalo entre 10:47:38 h às 17:07:50 h.

Na Figura 4.11 mostra-se o histograma da medição realizada na sala 104 em 25/04/2011 com o aparelho instalado no ponto A (Figura 4.10). No período de medição o nível de pressão sonora variou de 65,2dBA (valor inicial) a 54,9dBA (valor final). O nível de pressão sonora equivalente neste período foi de 53,31 dBA, valor acima do recomendado pela norma NBR 10152 (ABNT, 2000), que é de 40 a 50dBA.

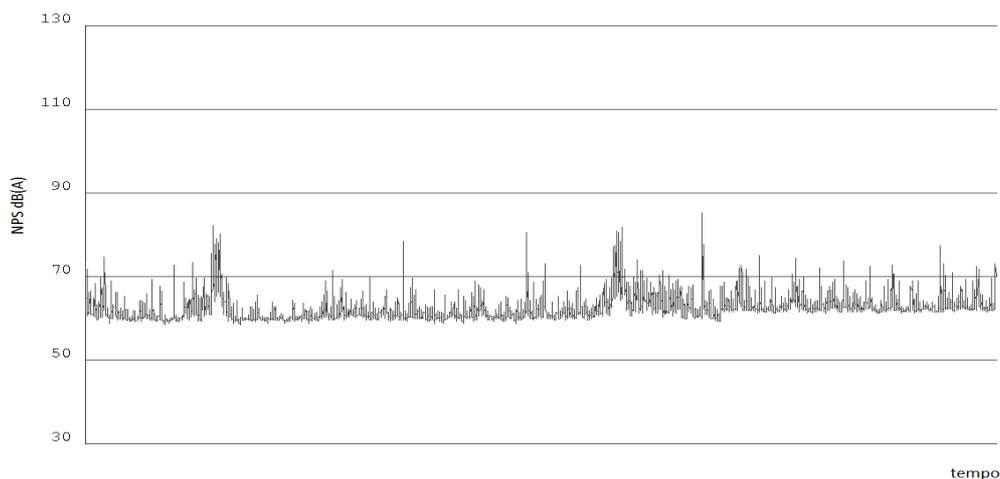
Figura 4.12 - Medição realizada no corredor em frente à sala 104 (ponto B - Figura 4.10) em 25/04/2011.

Foram também realizadas medições no corredor em frente à sala 104 (Figura 4.12), com o instrumento direcionado para o corredor, afastado de 1,0 m da parede da sala (ponto B - Figura 4.10). Observa-se que o nível de pressão sonora equivalente foi de 62,33dBA, valor 16,9% maior em relação ao valor medido dentro da sala 104. Este valor também está acima do valor permitido pela NBR 10152 (ABNT, 2000), que estabelece valores entre 45 a 55 dBA, para corredores.

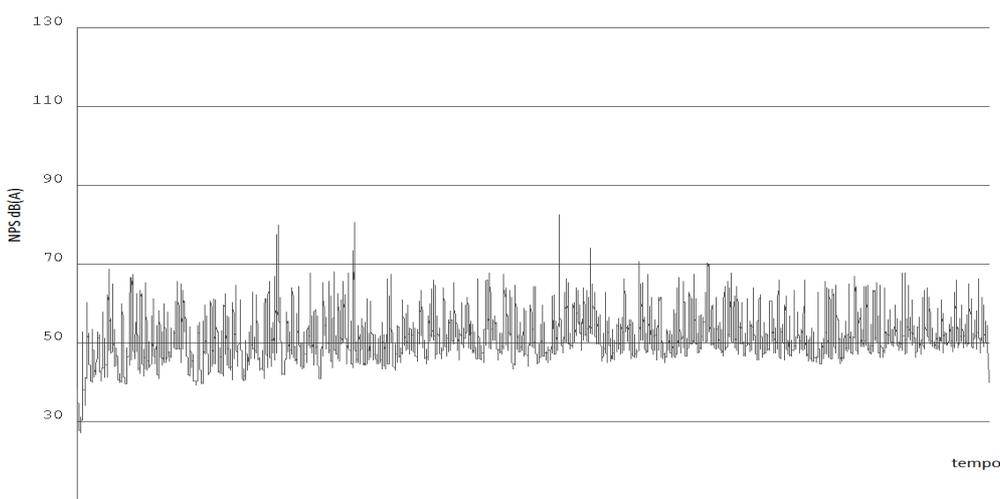
Figura 4.13 - Medição realizada na sala 106 (ponto C - Figura 4.10) em 25/04/2011.

Medições foram também realizadas na sala 106, localizada ao lado da sala 104, com os aparelhos colocados nos pontos C e D ambos dentro da sala 106, sendo um instrumento instalado ao fundo da sala voltado, para frente, e um na entrada da sala, voltado para o fundo (Figura 4.10). Nas figuras 4.13 e 4.14 mostra-se os histogramas das medições realizadas nos pontos C e D, respectivamente. Observa-se pelos resultados mostrados uma diferença muito pequena no nível de pressão sonora no interior da sala e com um valor aceitável comparado aos valores normativos.

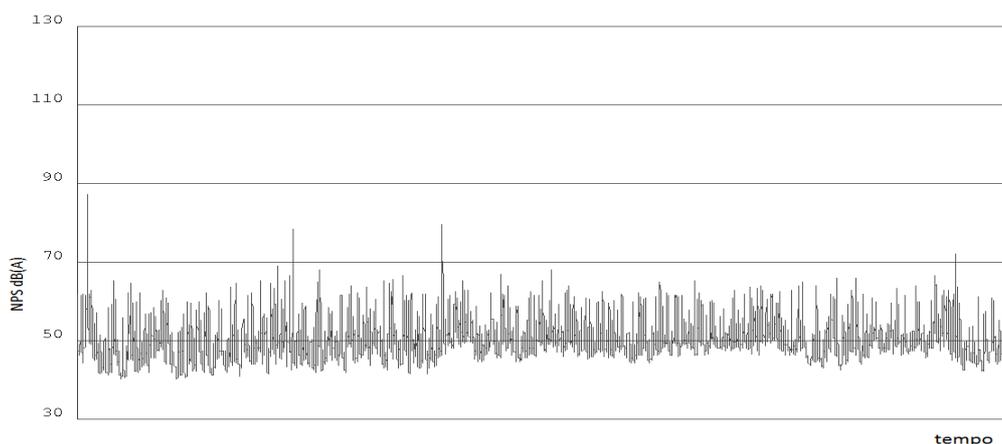
Figura 4.14 - Medição realizada na sala 106 (ponto D – Figura 4.10) em 25/04/2011.

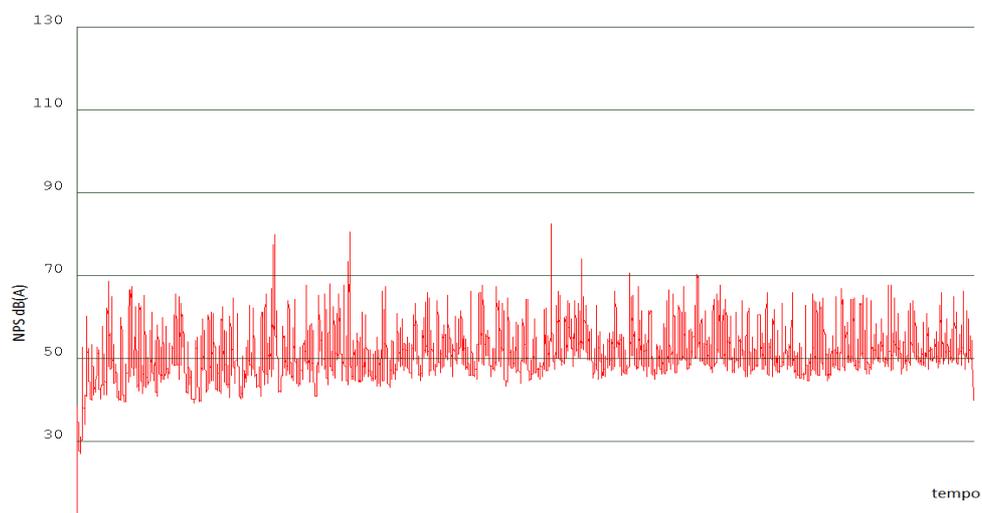
Figura 4.15- Medição realizada no passeio externo em frente ao prédio direcionado para a avenida principal (ponto E – Figura 4.10) em 25/04/2011.

Com o intuito de verificar a influência do ruído externo proveniente da avenida principal localizada em frente ao prédio em estudo, foram efetuadas medições no passeio externo, com o aparelho direcionado para a avenida (ponto E - Figura 4.10) conforme mostrado no histograma apresentado na figura 4.15. Os resultados mostraram que são pequenas as influências geradas pelo ruído externo. Outras medições foram realizadas em dias diferentes, observando-se o fluxo de veículos e o quadro em relação ao nível de pressão sonora revelou pouca alteração.

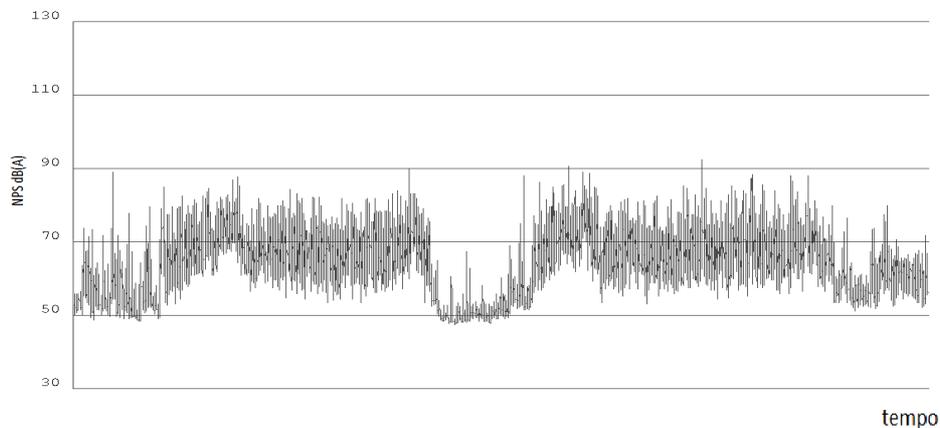
Figura 4.16 - Medição realizada na sala 104 próxima a mesa do professor, aparelho direcionado para a classe (ponto G - Figura 4.10) em 20/05/2011.

com o aparelho direcionado para a classe, foi possível observar que o histograma obtido(Figuras 4.16 e 4.17) foi muito similar. O nível de pressão sonora equivalente resultante foi de 63,95 dBA e 61,63 dBA, respectivamente, o que confirma valores acima dos valores permitidos pela norma NBR10152 (ABNT, 2000).

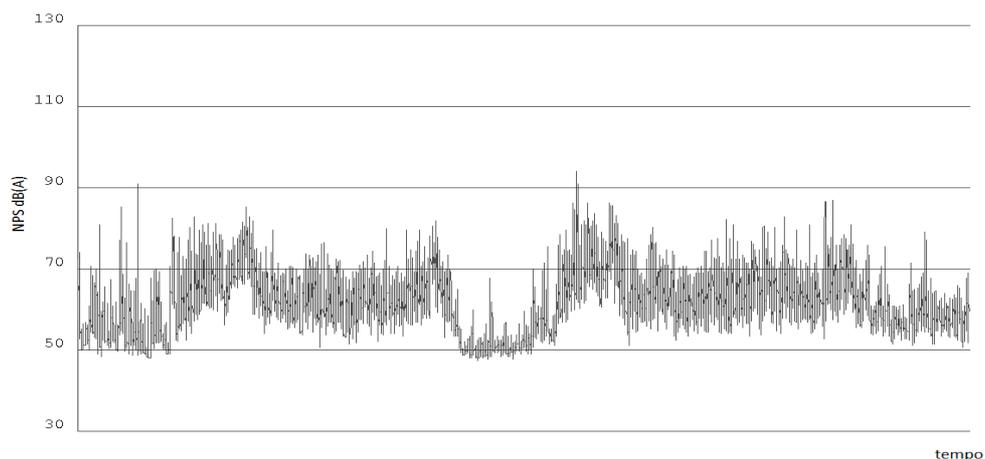
Figura 4.17 - Medição realizada no fundo da sala 104, aparelho direcionado para a classe. (ponto H - Figura 4.10) em 20/05/2011

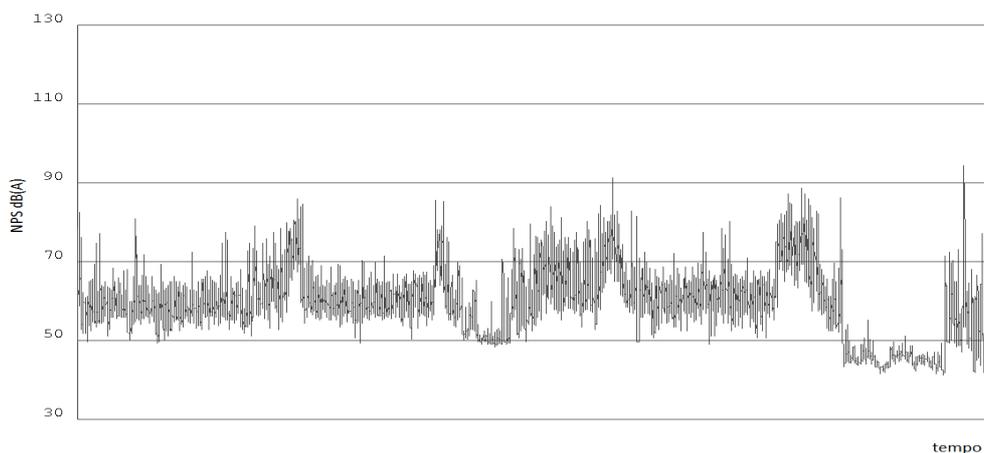
Figura 4.18- Medição realizada na sala 106, aparelho localizado nos fundos da sala (ponto I - Figura 4.10) em 20/05/2011.

Da mesma forma, com relação ao aparelho colocado nos fundos da sala de aula 106 (ponto I - Figura 4.10) obteve-se um nível de pressão sonora equivalente de 59,34dBA (Figura 4.18).

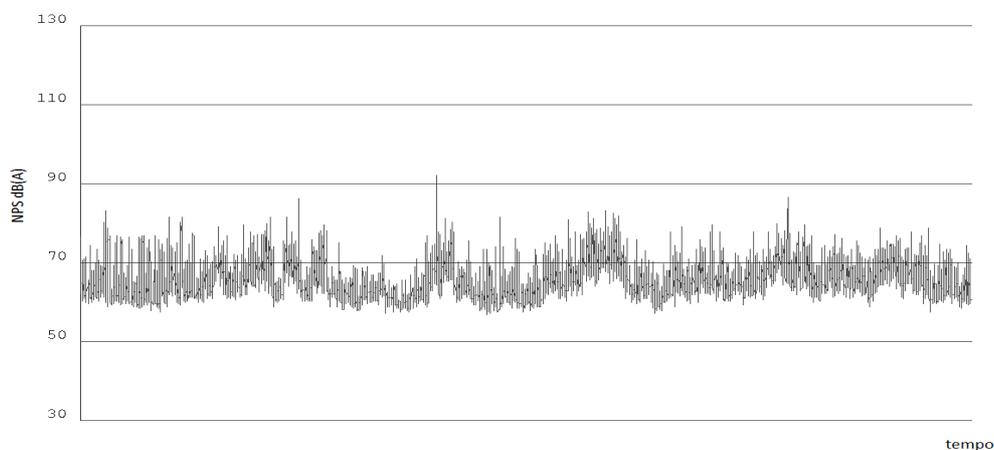
Figura 4.19 - Medição realizada no corredor em frente à sala 104 (ponto J - Figura 4.10) em 20/05/2011.

Observando as medições realizadas com o aparelho colocado no corredor em frente à sala 104 (ponto J - Figura 4.10) o nível de pressão sonora equivalente (NPS_{eq}) resultou em 65,47 dBA, valor um pouco maior, como era de se esperar, do que os dois realizados simultaneamente no interior da sala 104 (Figura 4.19)

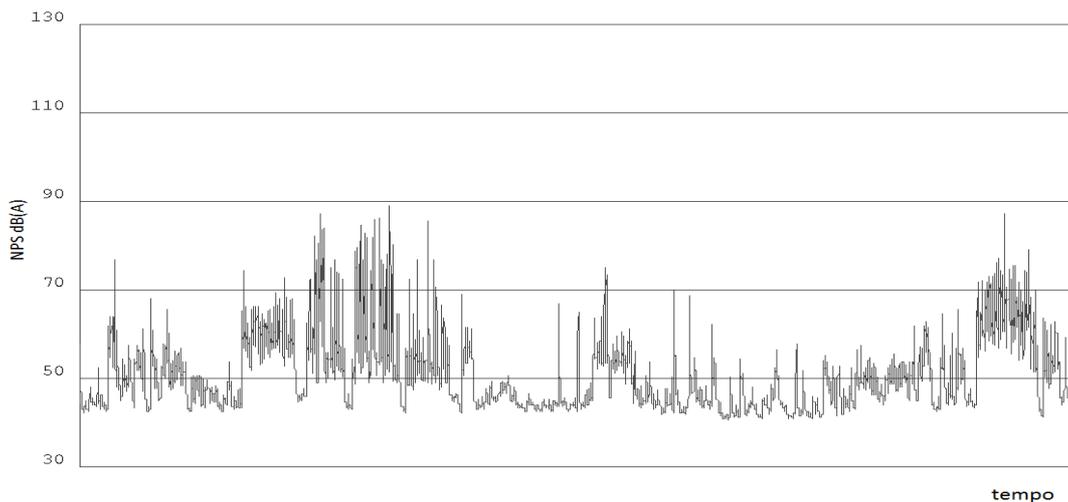
Figura 4.20 - Medição realizada na sala 104 (ponto M –Figura 4.10) em 14/06/2011 no período de 13:41:27 à 17:31:40.

Na Figura 4.20 mostra-se uma medição realizada na sala 104, após a intervenção (ponto M - Figura 4.10). Observa-se que no período de medição, quase 4 h de leitura sem interrupção, os valores obtidos comparados com os valores obtidos anteriormente, sem intervenção, foram menores, resultando num NPS_{eq} de 50,5 dBA, mostrando uma melhoria nas condições acústicas da sala. Os resultados mostraram uma redução de 21,6% e uma redução de 13,5% em relação ao corredor interno.

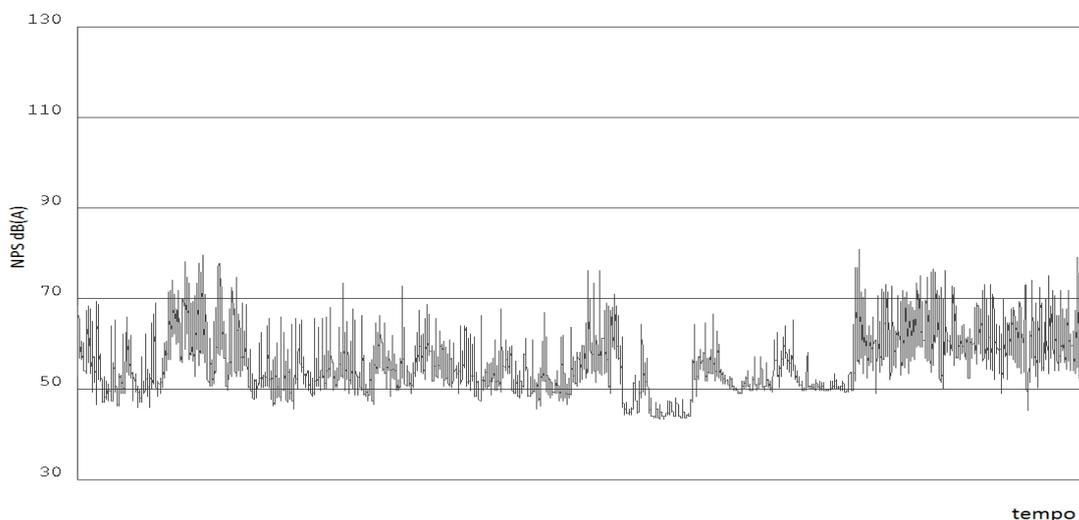
Figura 4.21 - Medição realizada na sala 106 (ponto L – Figura 4.10) em 14/06/2011.

Com o intuito de avaliar se após a intervenção na sala104 a interferência do ruído entre salas teve alguma melhoria, foi realizada uma medição também na sala 106 e no corredor em frente à sala 106. Nesta avaliação foi possível verificar, que no mesmo intervalo de tempo de medição, nas mesmas condições de uso das salas e fluxo de alunos pelo corredor principal, a sala 106 apresentou uma melhoria do ruído externo em relação à sala 104(Figura 4.21 e 4.22).

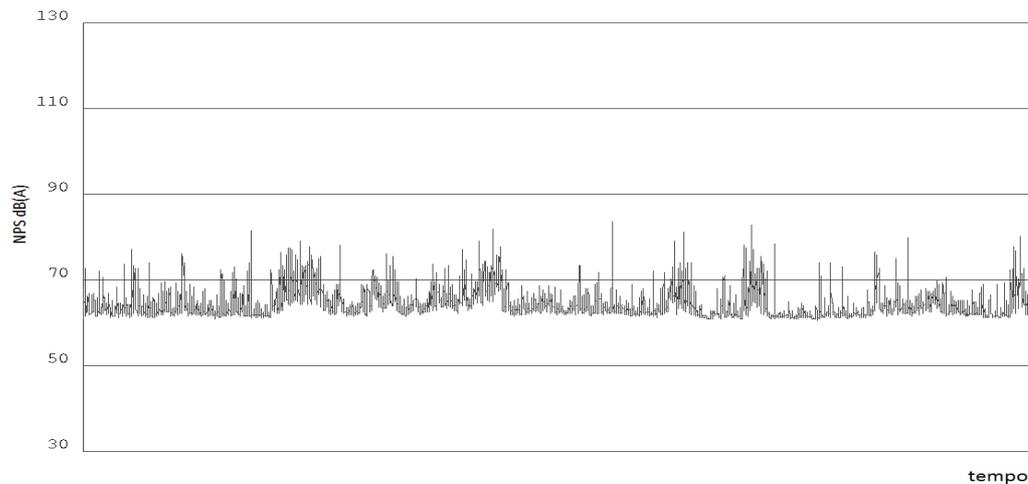
Figura 4.22- Medição realizada no corredor em frente à sala 106 (ponto N – Figura 4.10) em 14/06/2011.

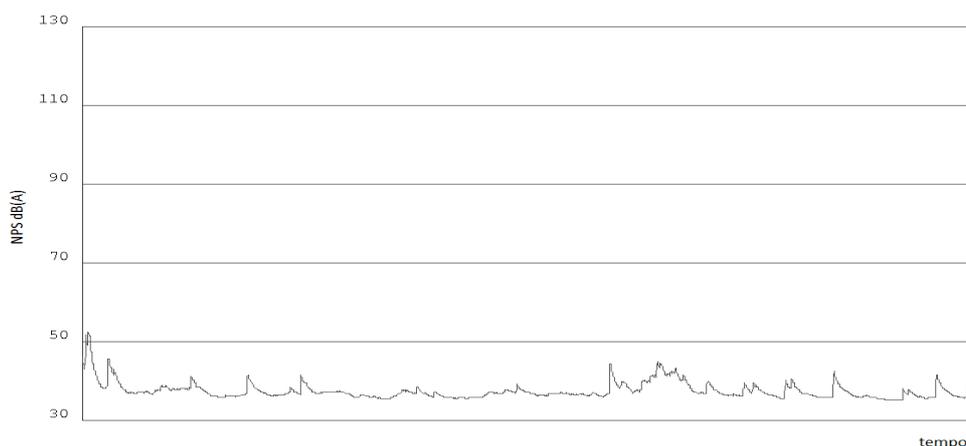
Figura 4.23 - Medição realizada na sala 104 vazia e janelas fechadas (ponto O – Figura 4.10) com exaustores ligados em 22/06/2011.

Como objetivo de uma análise mais detalhada do comportamento do ruído externo à sala 104, foram realizadas medições em situações diferentes. Uma destas situações foi analisar o comportamento do som com a sala vazia e janelas da parede dos fundos fechada, exaustores ligados, com o aparelho instalado no ponto O (Figura 4.10). Com esta condição foi possível confirmar os resultados positivos da intervenção efetuada na sala 104 (Figura 4.23). Neste período de medição os exaustores permaneceram ligados e é importante destacar a existência de várias aberturas ao longo do corredor até a laje calha, no nível da cobertura onde se encontram os exaustores, e estas aberturas interferem muito no conforto acústico. Os resultados mostraram uma redução de 37,27% em relação ao corredor, destacando-se que neste período de medição o fluxo de usuários (alunos, professores e funcionários) estava menor, comparado às medições anteriores. A intervenção com o fechamento da abertura na parede que dá para o corredor principal não comprometeu no conforto térmico da sala de aula 104, comprovado pelo questionário após a intervenção.

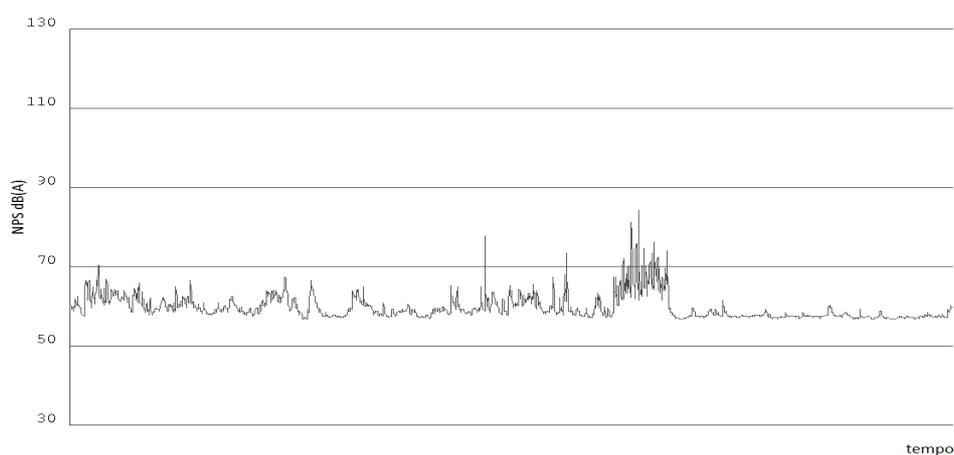
Figura 4.24 - Medição realizada no corredor em frente à sala 104 com os exaustores localizados na cobertura ligados (ponto P – Figura 4.10) em 22/06/2011.

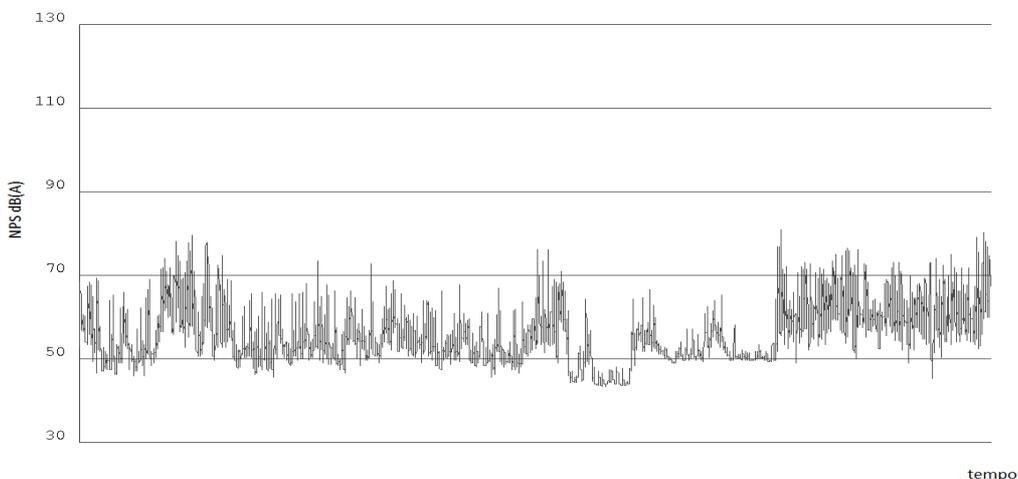
Figura 4.25 - Medição realizada na sala 106 (ponto Q – Figura 4.10) em 22/06/2011

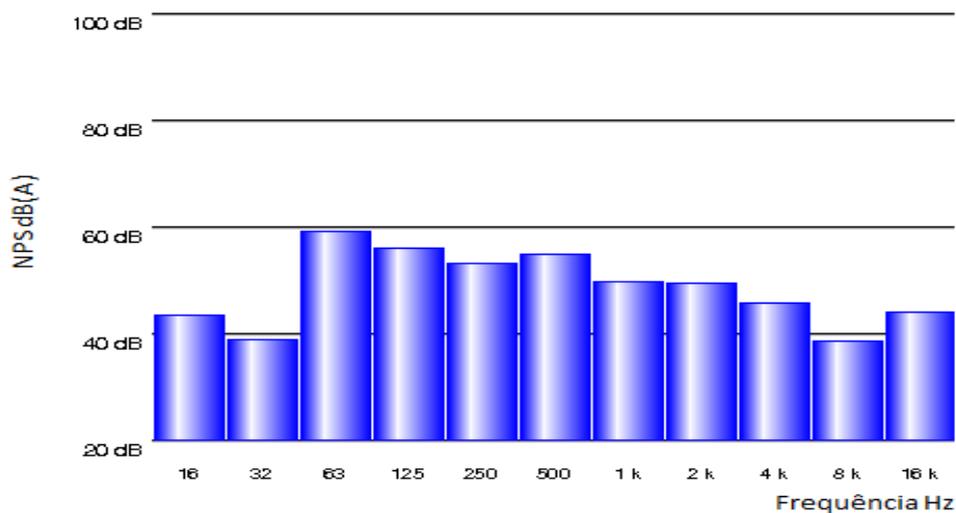
Figura 4.26 - Medição realizada na sala 104 (ponto R – Figura 4.10) em 22/06/2011.
