AVALIAÇÃO DO DESEMPENHO ACÚSTICO DO BLOCO DE SALAS DO CURSO DE MEDICINA NO CAMPUS DA UFOP

Dissertação apresentada ao Programa de Pós-Graduação do Departamento de Engenharia Civil da Escola de Minas da Universidade Federal de Ouro Preto, como parte integrante dos requisitos para obtenção do título de Mestre em Engenharia Civil, área de concentração: Construção Metálica.

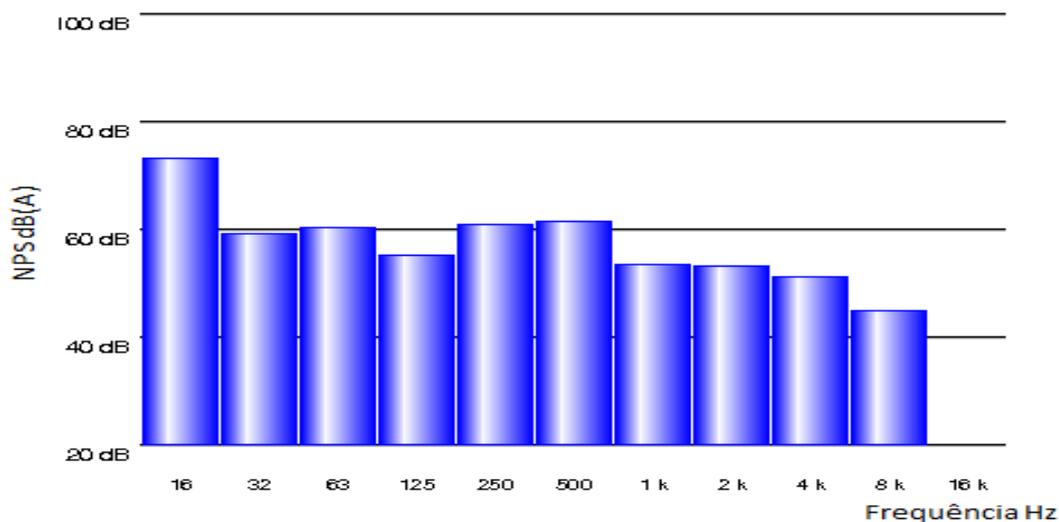
Figura 4.27 - Medição realizada na sala 106 (ponto S – Figura 4.10) em 22/06/2011.

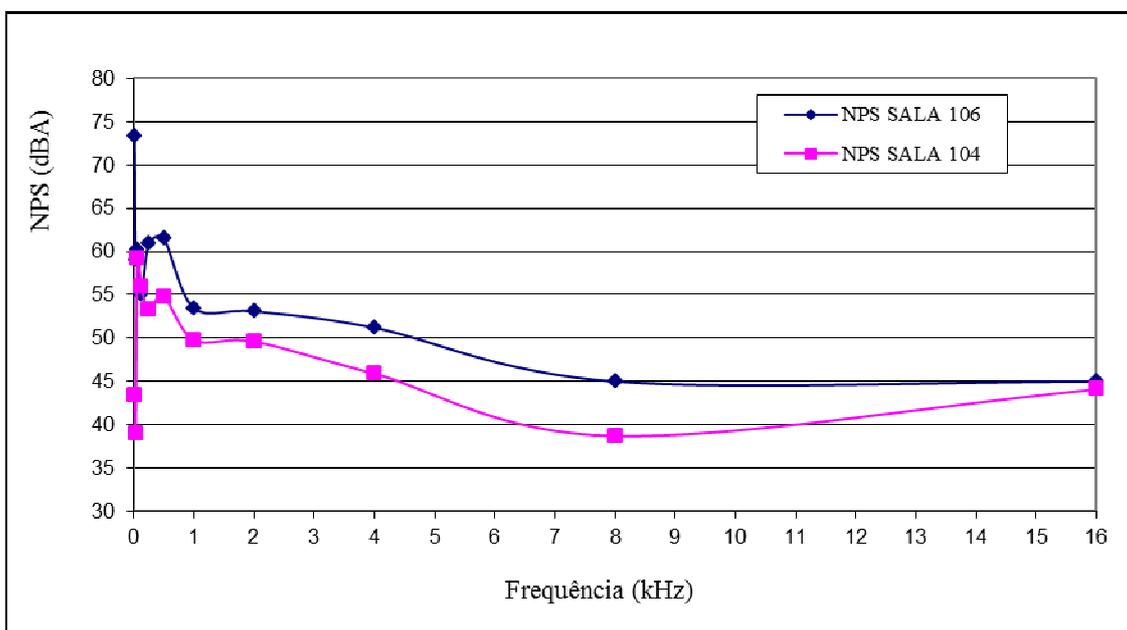
Figura 4.28- Gráfico comparativo das medições realizadas com o instrumento Delta Ohm modelo 2010.

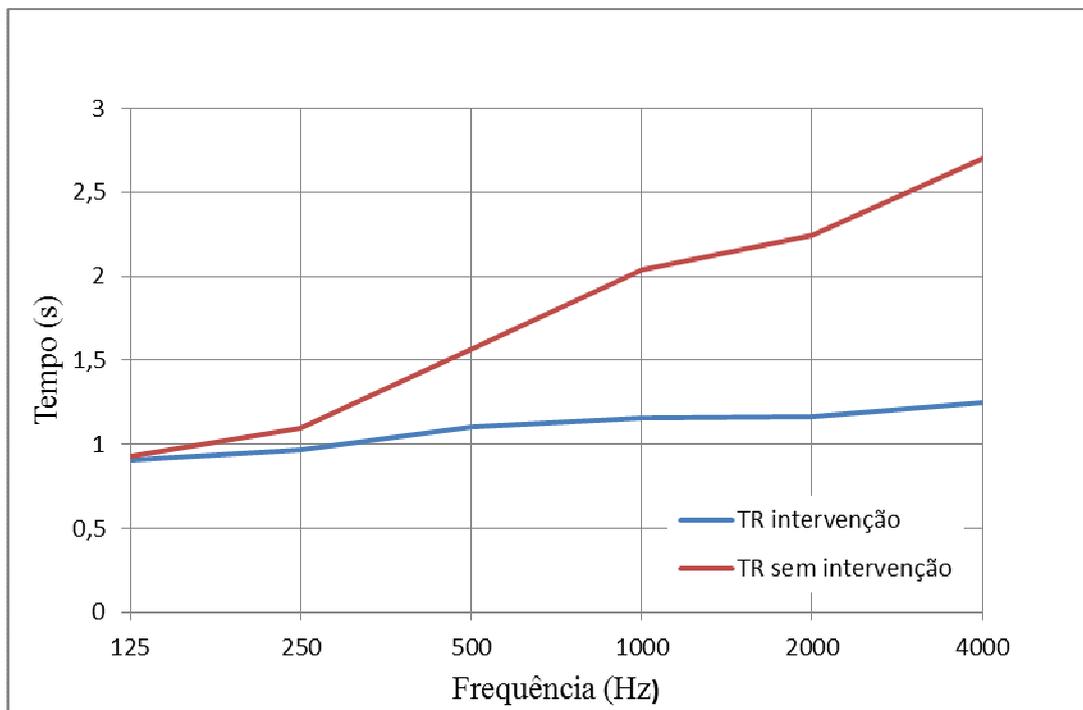
Figura 4.32–Tempo de Reverberação (TR) da sala 104.

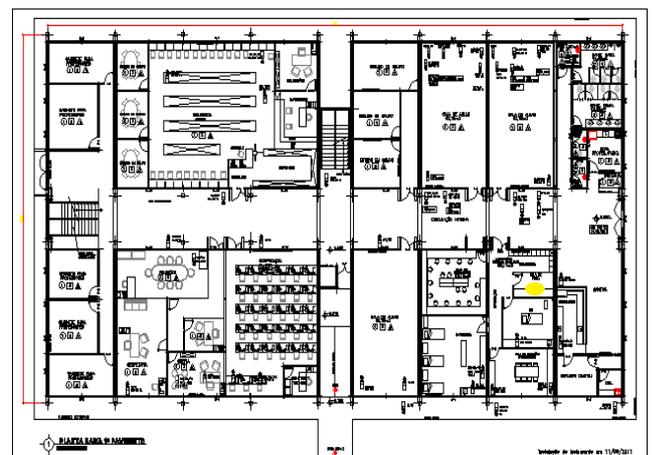
Figura C.3- Histograma do aparelho instalado no Lab. Práticas Simuladas (divisórias internas são em drywall espessura de 10 mm) medidor DEC 490, em 10/12/2010.

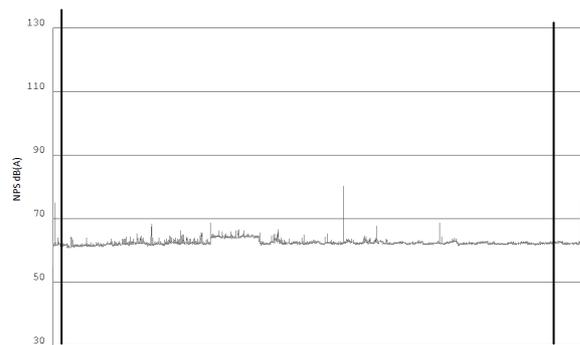
Figura C.9 - Histograma do aparelho instalado no corredor ao lado da escada pav. 2, medidor DEC 490, em 17/12/2010.

14:01:14 17:03:11 tempo (h)

$NPS_{eq} = 62,66$ dBA

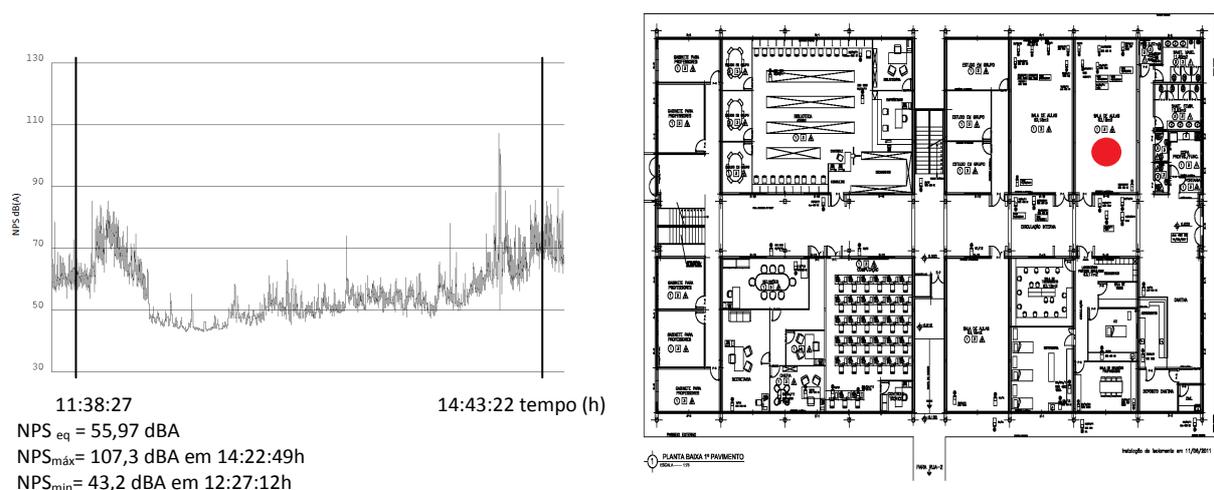
Figura C.18 - Histograma do aparelho instalado na sala 104 pav. 1, medidor DEC 490, em 14/03/2010. Sala ocupada.
