**AVALIAÇÃO DO DESEMPENHO ESTRUTURAL DA TESOURA DE CAIBRO-
ARMADO E SOLUÇÃO ESTRUTURAL EM AÇO PARA TELHADOS COLONIAIS**

Dissertação apresentada ao Programa de Pós-Graduação do Departamento de Engenharia Civil da Escola de Minas da Universidade Federal de Ouro Preto, como parte integrante dos requisitos para obtenção do título de Mestre em Engenharia Civil, área de concentração: Construção Metálica.

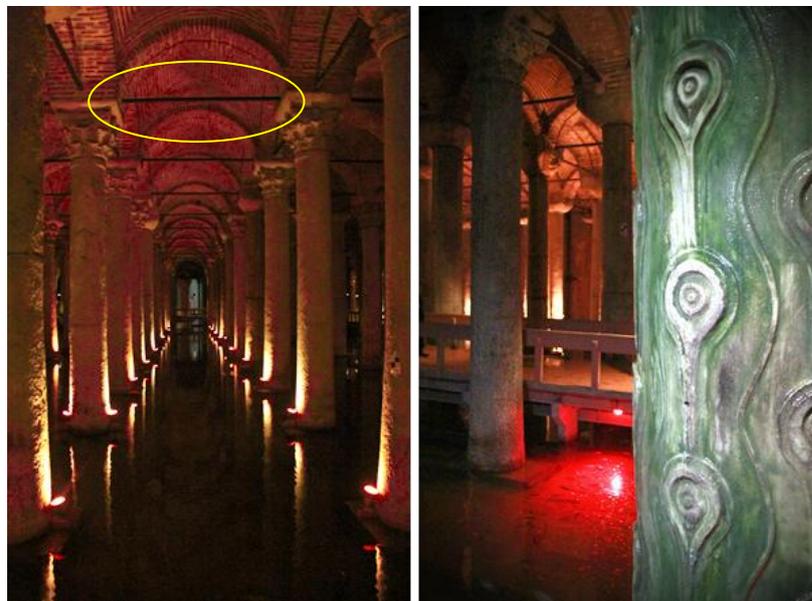
Figura 1.2 - Vista interna da Igreja de Santa Sofia, Constantinopla.

A aplicabilidade do uso das estruturas metálicas nas edificações, principalmente como reforço estrutural, é anterior ao ano de 1523, advindo da época do Renascimento conforme observado por Santos e Reis (1996). Como exemplo cita-se a Igreja de Santa Sofia de Constantinopla, (Fig. 1.2), onde barras de ferro fundido aparecem como elemento construtivo nos arcos e abóbadas colaterais.

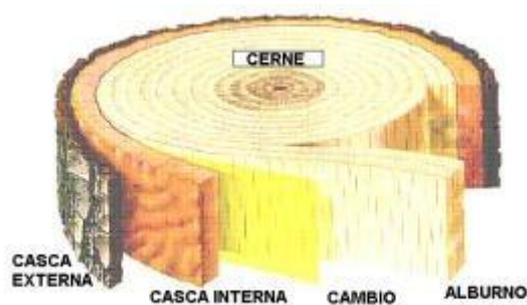
Figura 2.1 - Ilustração de um corte transversal da madeira.

A estrutura do tronco de uma árvore pode ser descrita, segundo Gonzaga (2006), simplificadamente, como sendo uma pilha de cones superpostos. O tronco, quando cortado transversalmente, apresenta “anéis” de crescimento ou anéis anuais, que determinam o tempo de desenvolvimento da árvore. (Fig 2.1 e 2.2)

Detalhando a figura acima apresentamos:

- Alburno: tecido estruturalmente complexo subdividido em medula, cerne e alburno. Cujas funções são a condução de sais minerais, armazenamento de substâncias e sustentação do vegetal;
- Cambio: é o tecido responsável pelo crescimento diametral do tronco;
- Casca exterior: sua função é proteger o tronco, é seca e inerte;

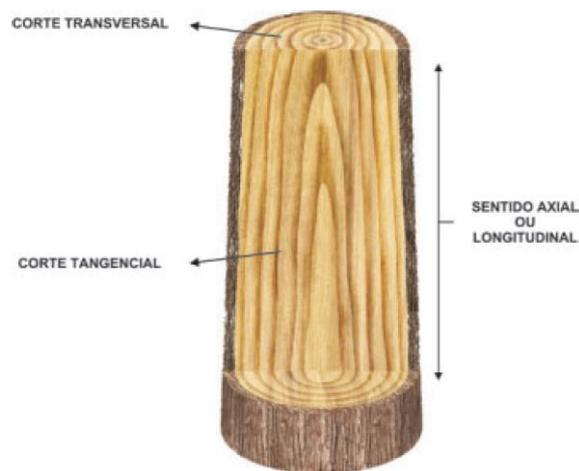
Figura 2.2 - Ilustração de cortes na madeira.

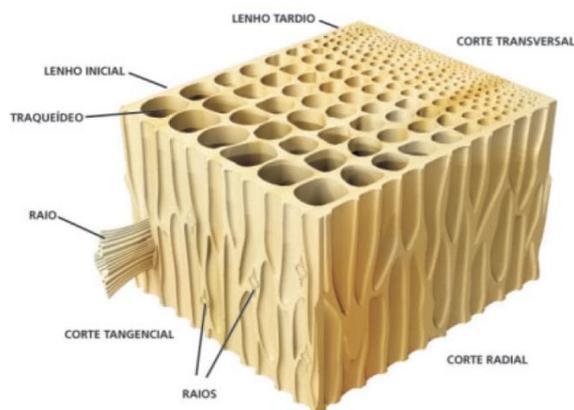
Figura 2.3 - Ilustração da anatomia de uma conífera;

A estrutura anatômica da madeira divide-se em duas, conífera (gimnospermas) (Fig. 2.3) e dicotiledôneas (angiospermas) (Fig. 2.4). A anatomia das coníferas é mais simples, possuindo como o seu principal elemento os traqueídeos fibrosos.

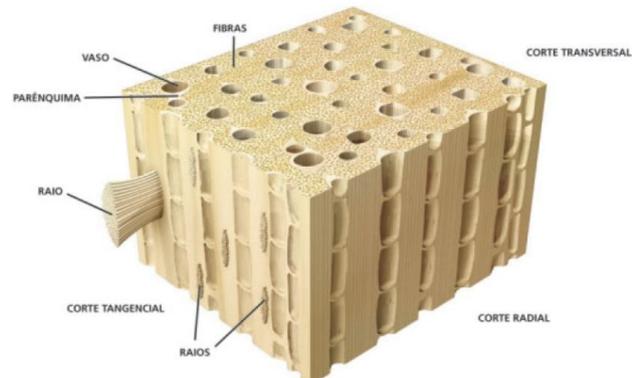
Figura 2.4 - Ilustração da anatomia de uma dicotiledônea.

As dicotiledôneas, devido a sua maior complexidade, possuem algumas características a mais, como os canais resiníferos, a estrutura estratificada, cristais, sílica e densidade (o que caracteriza a boa qualidade da madeira).

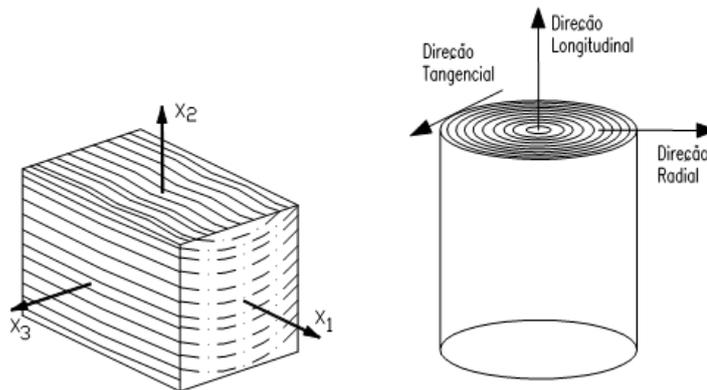
Figura 2.5 - Anisotropia da madeira.

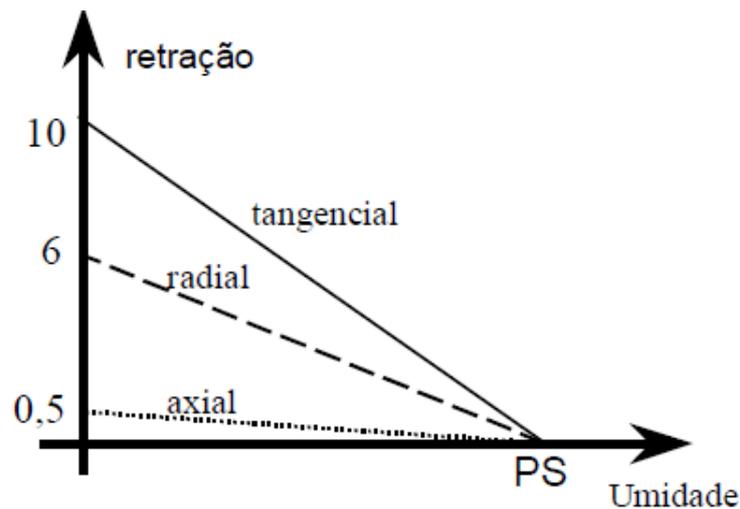
Gráfico 2.1- Gráfico comparativo de retratabilidades da madeira.

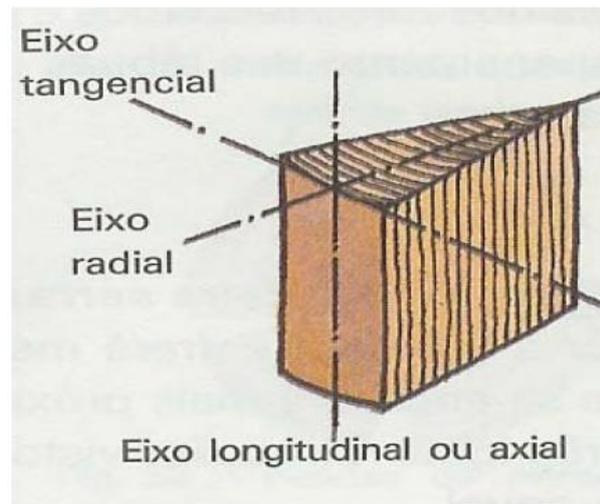
Figura 2.6 - Os três eixos de crescimento da madeira.

Os três eixos são exemplificados na figura abaixo:

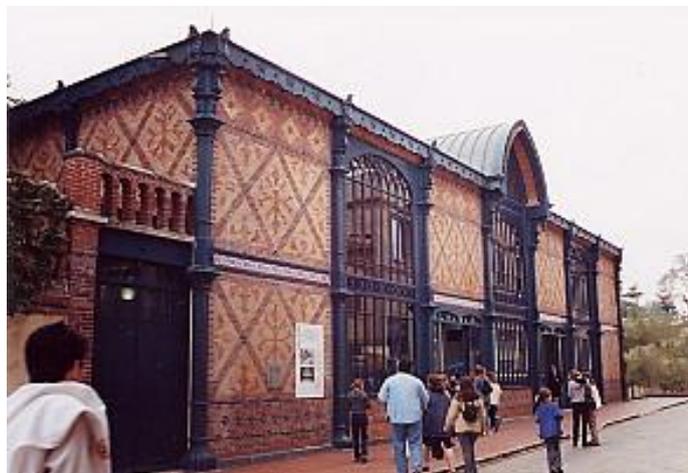
Figura 3.1 - Fábrica de chocolates Noisel-sur-Manne, França.

O primeiro edifício de andares múltiplos a ser projetado foi a fábrica de chocolates *Noisiel-sur-Marne* (Fig. 3.1) totalmente estruturado em arquitetura de marco de ferro forjado industrial. Sua construção, de 1871-1872, teve tendo como responsável o técnico Jules Soulner. Atualmente, o prédio é propriedade da fábrica Nestlé e foi nomeado Patrimônio Cultural da Humanidade.

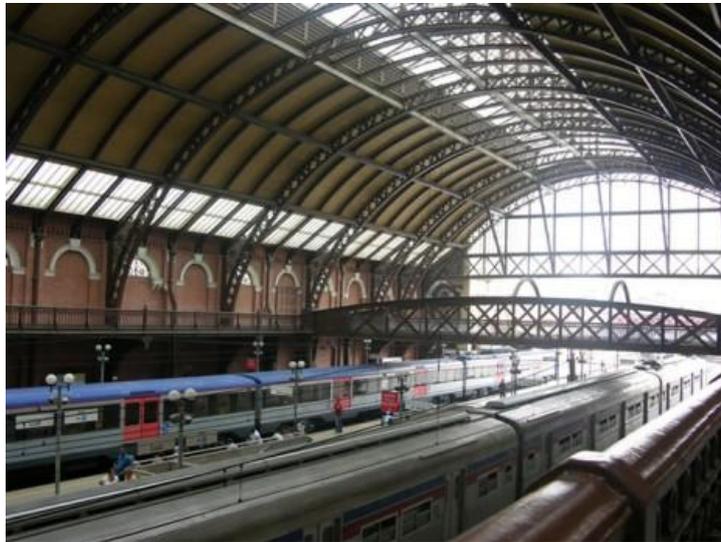
Figura 3.5 - Estação da Luz, São Paulo.

Outro centro urbano que se destaca por ter importado uma grande quantidade de estruturas metálicas da Europa é São Paulo. Um exemplo é a Estação da Luz, (Fig. 3.5), que apresenta um padrão estético na arquitetura industrial (de galpões).

Costa (2001) descreve que os componentes das estruturas metálicas chegavam completos, possibilitando assim a praticidade de serem montados facilmente. Os componentes modulados, em ferro fundido, formavam a estrutura que era montada com poucas ligações em parafusos. O acabamento era feito no canteiro de obras a gosto do usuário.

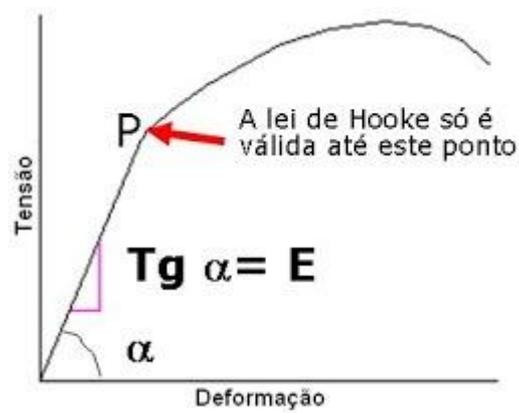
Gráfico 3.1 - Gráfico Tensão x Deformação.

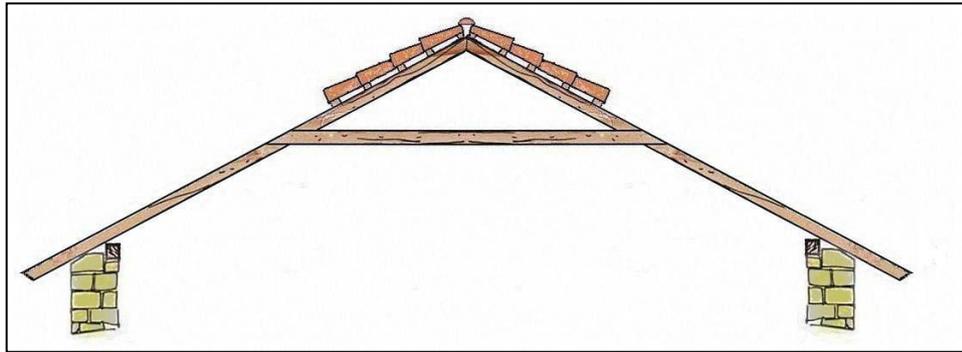
Figura 4.1 - Desenho de uma treliça de caibro-armado.

Os mestres carapinas navais influenciaram nesta tipologia estrutural, viam-se costelas de cavername² invertidas e adaptadas para moldar as coberturas. Entretanto a ausência da linha baixa faz com que o empuxo lateral sobre as paredes contribua para o aumento da rotação, tendo assim seu uso inapropriado.

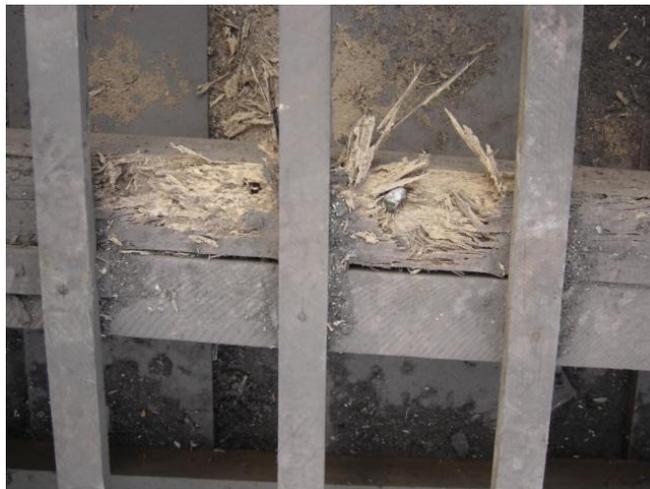
Figura 4.2 - Peça em madeira atacada por agentes biológicos no telhado do Teatro Municipal de Ouro Preto.

Agentes biológicos também são responsáveis pela degradação da madeira, e estão divididos em dois grupos: os fungos e insetos.

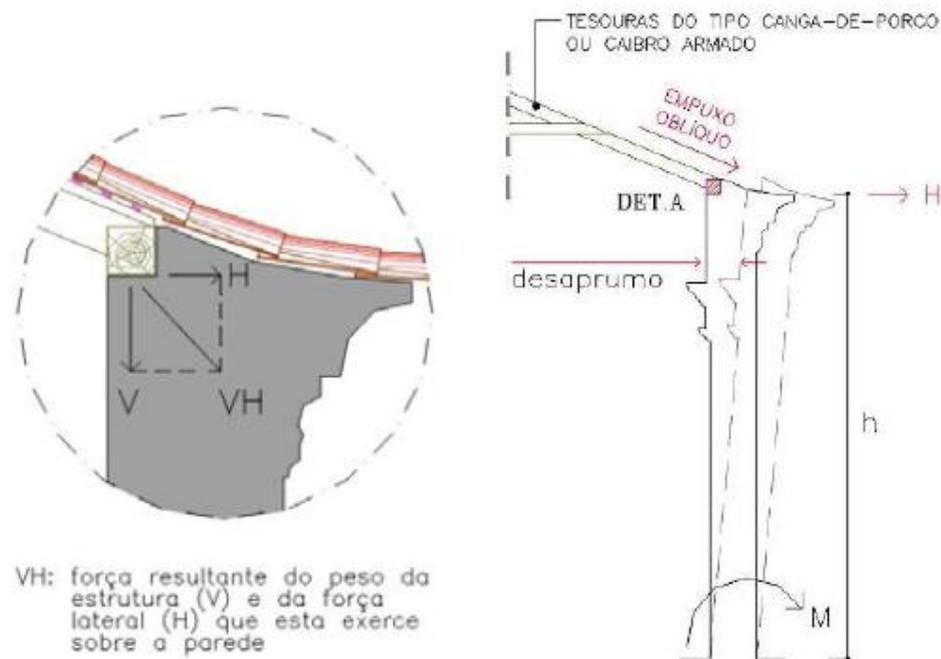
Figura 4.3 - Detalhe dos esforços e rotação das ações causados sobre a parede.

A flexão dos elementos estruturais da cobertura de caibro-armado possui sua causa nas seções insuficientes utilizadas nas peças que constituem o madeiramento e à adição de cargas extra no conjunto da estrutura, como também a deterioração das peças causadas pelos ataques biológicos, provocando seu desabamento ou até o seu arruinamento.

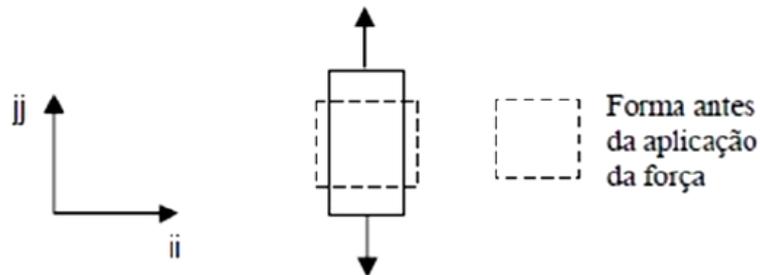
Figura 4.4 - Deformação correspondente ao coeficiente de Poisson.

Materiais anisotrópicos, como a madeira, apresentam o coeficiente do Poisson dependente do eixo (longitudinal, tangencial ou radial) a ser analisado. Há certo grau de dificuldade em se obter esta propriedade da madeira uma vez que a mesma caracteriza-se por ser um material ortotropico e orientado.

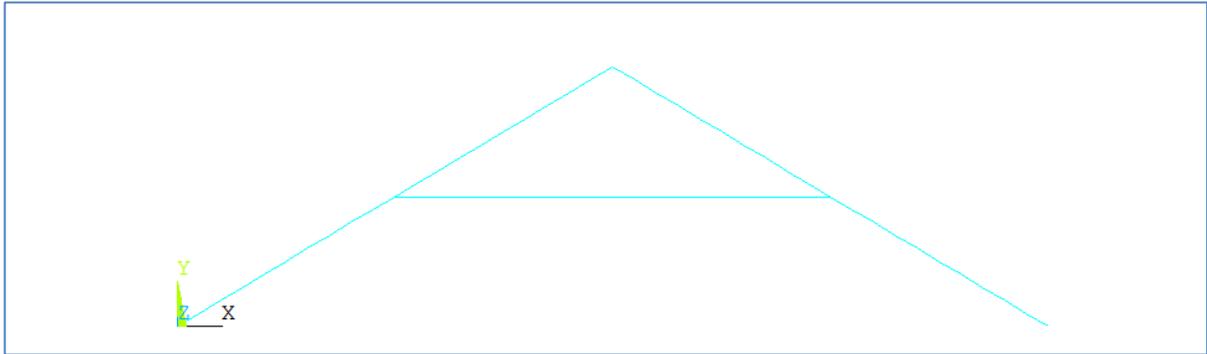
Figura 4.5 - Treliça de Caibro-armado sem o carregamento F_d .

As dimensões físicas para esta análise numérica foram embasadas através das tipologias de tesoura encontradas nas coberturas vistoriadas com o apoio do Programa Monumenta em Ouro Preto, onde:

- A treliça tem 10 metros longitudinais;
- A distância entre o caibro central e a cumeeira é de 1,5 metros;
- Foi considerada uma inclinação de 45 graus da treliça;
- Para esta análise considerou-se uma treliça isolada em um estado bidimensional;

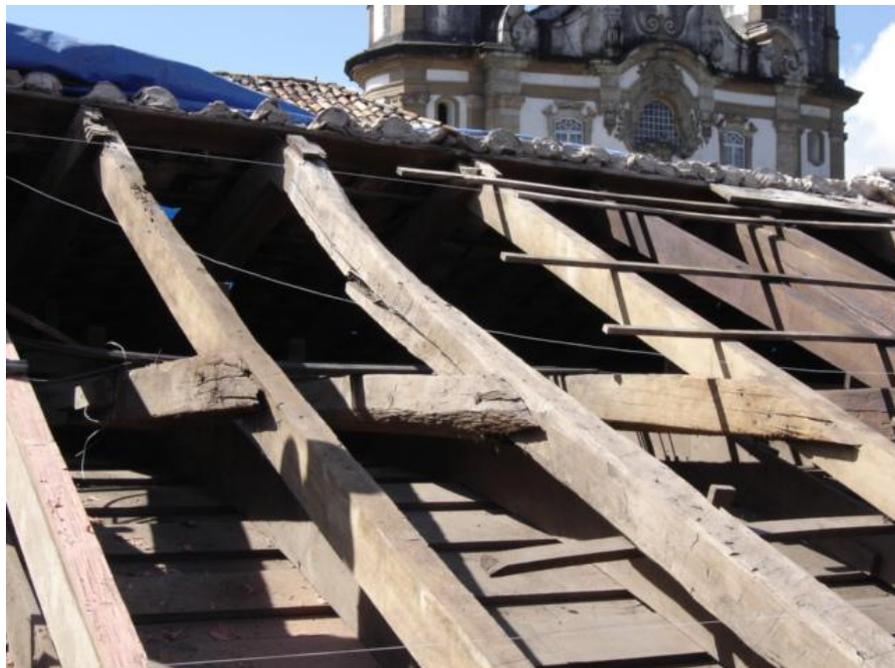
Figura 4.7 - Cobertura do Teatro Municipal de Ouro Preto.

Registros fotográficos de uma tesoura de caibro-armado na cobertura do Teatro Municipal de Ouro Preto, Minas Gerais. É visível a recomposição das peças em madeira, uma sobrepondo a outra, tornando o sistema ainda mais instável e frágil. Observam-se ainda os ataques biológicos e a ação do tempo no sistema de caibros e ripas que constituem a estrutura. As ligações entre as peças nesta tipologia da tesoura são bem rudimentares, vindo a ser basicamente composta por pregos.

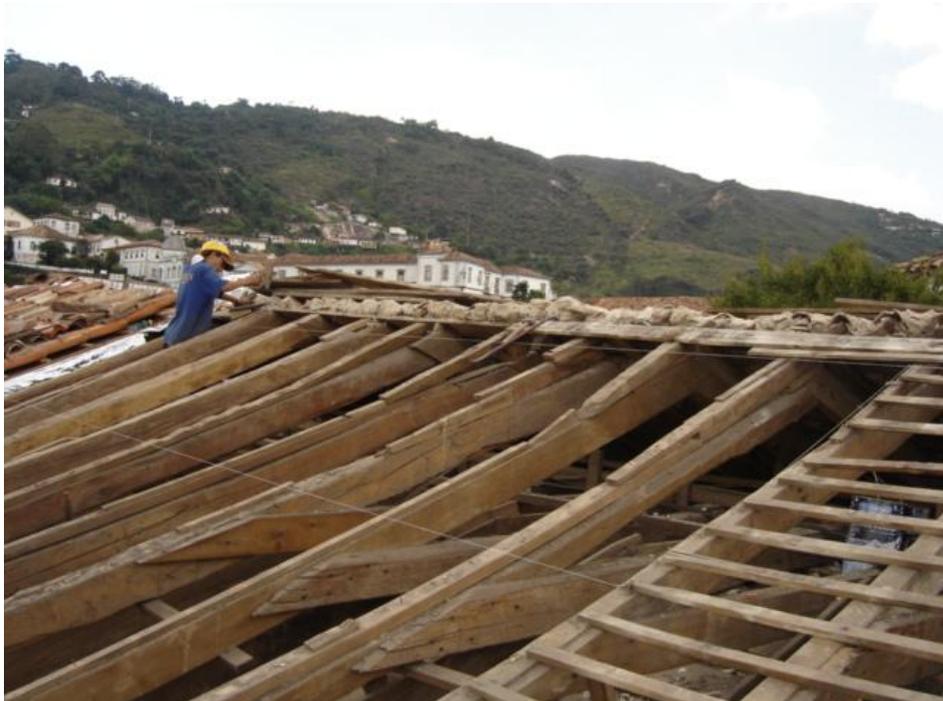
Figura 4.9 - Estrutura em madeira da cobertura em caibro-armado do Teatro.

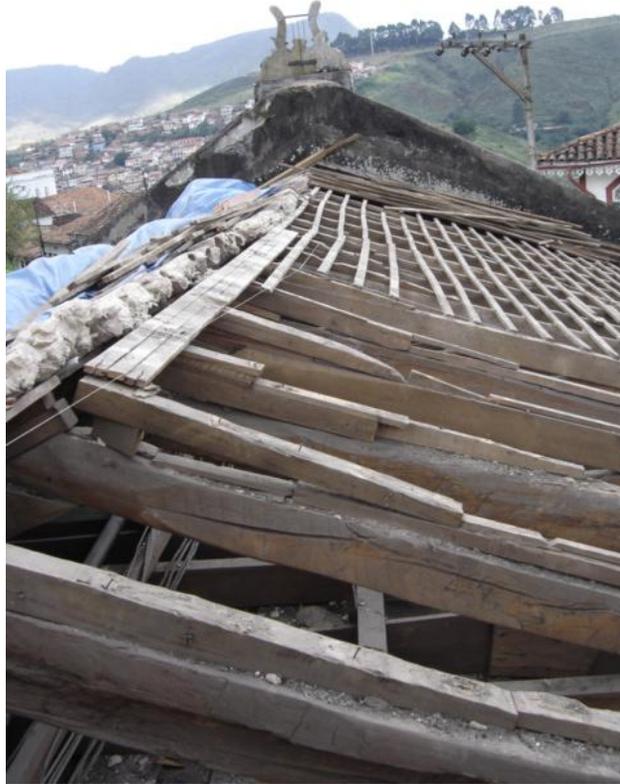
Figura 4.10 - Vista da cumeeira da cobertura do Teatro.

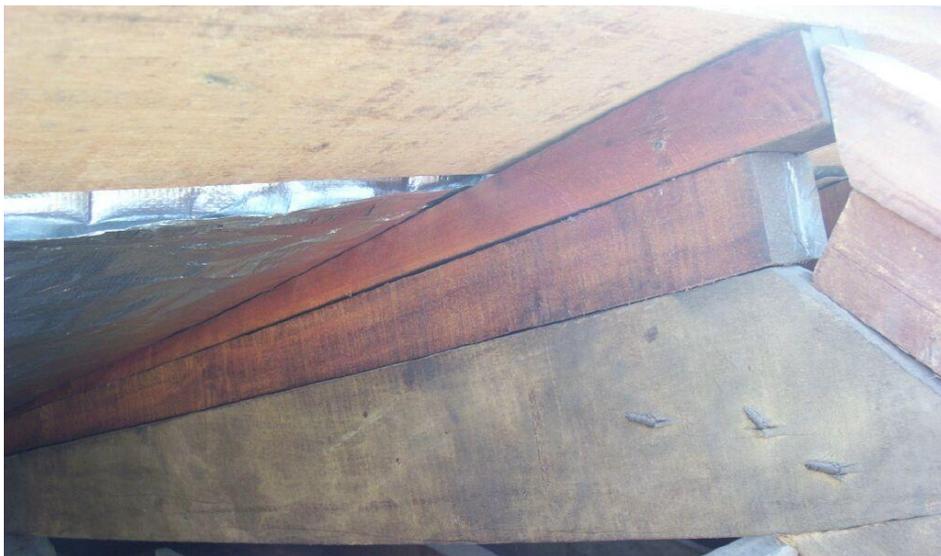
Figura 4.11- Detalhe da ligação entre os caibros na treliça.

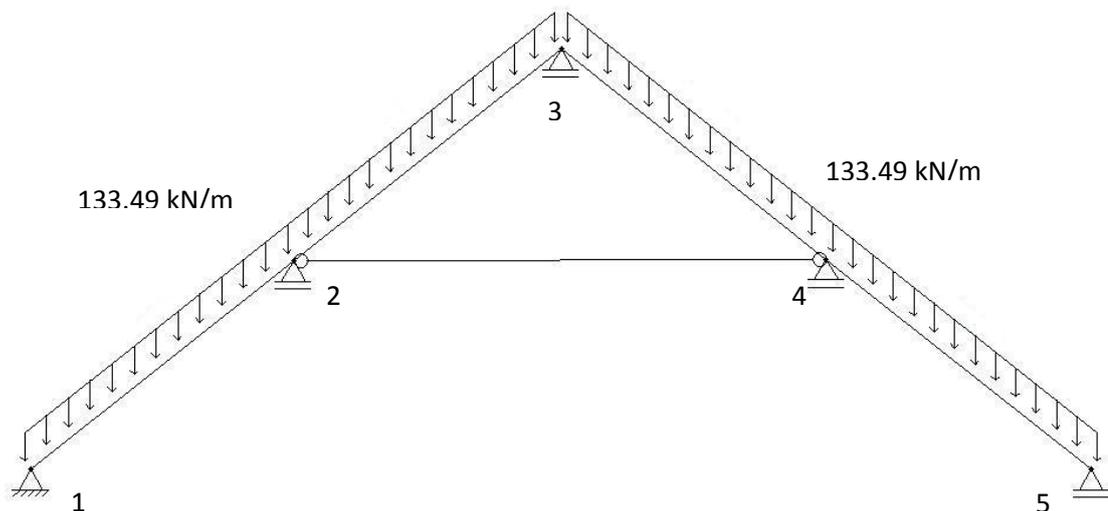
Figura 5.1 - Treliça de caibro-armado com o carregamento F_d para a madeira.

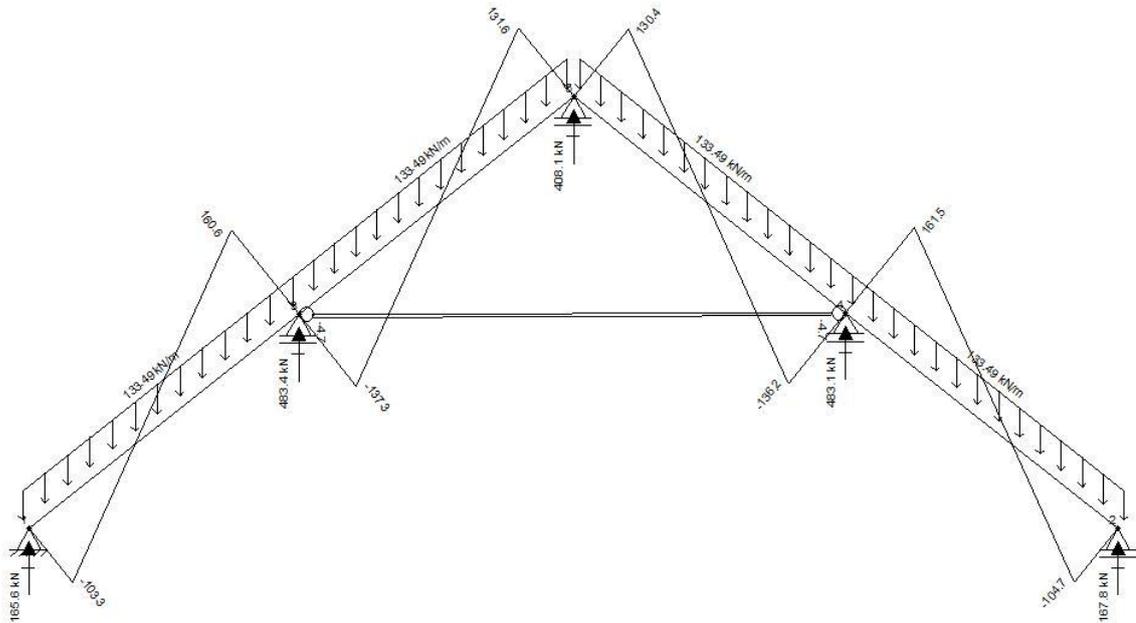
A Figura 5.2 apresenta os resultados gerados pelo *FTOOL* (2012) para a análise das forças normais atuantes na tesoura. Nota-se apenas esforços verticais devido ao tipo de carregamento aplicado. Verifica-se que os esforços no caibro central da tesoura são de compressão. A força axial máxima encontrada é 106 kN de tração localizada na ligação 4, sendo que o esforço mínimo de compressão aparecerá na barra central, sendo este de - 4 kN.

Figura 5.2 - Resultado dos esforços normais.

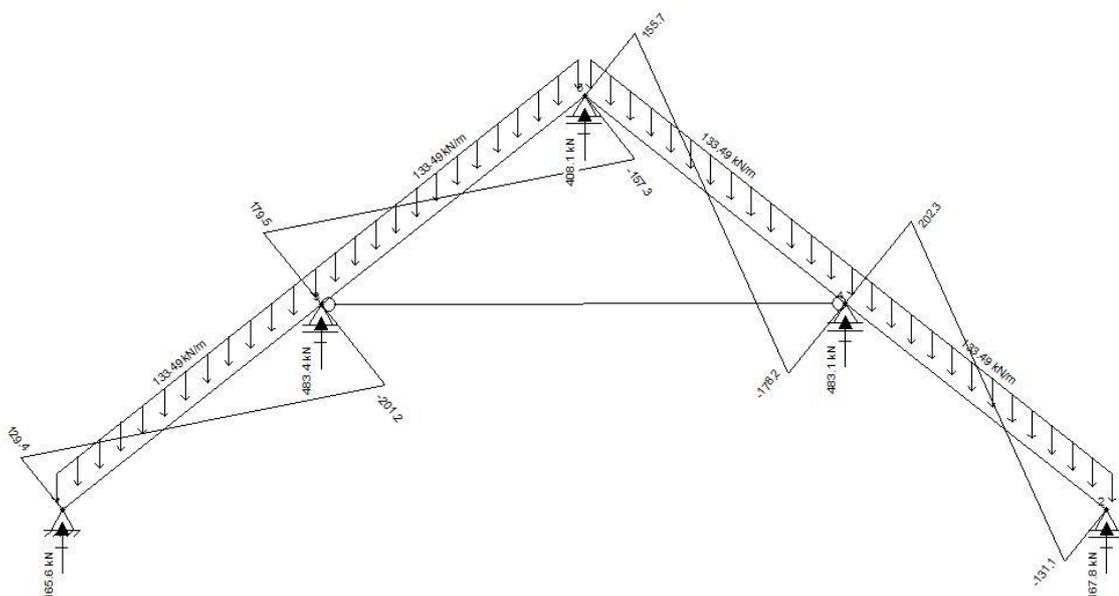
A Figura 5.3 apresenta o resultado dos esforços cortantes na tesoura. Nota-se que na barra central o esforço a flexão é nulo. O maior esforço cortante ocorrerá na ligação 4, este sendo 483.1 kN.

Figura 5.3 - Resultado dos esforços cortantes.

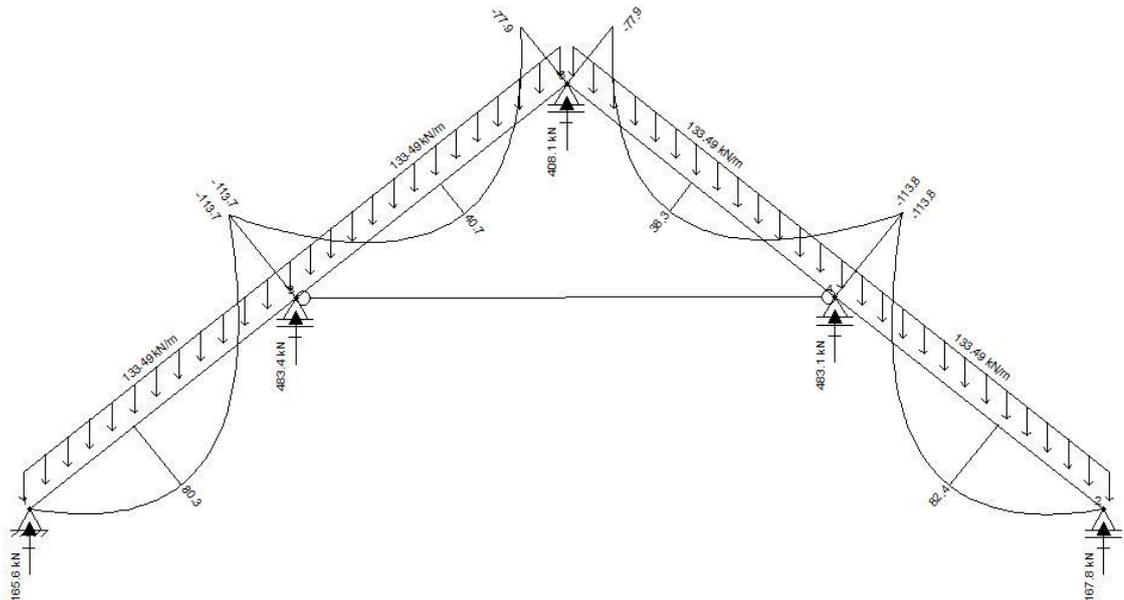
A Figura 5.4 apresenta onde ocorrem os momentos fletores da tesoura. Os maiores momentos fletores concentram-se nas ligações 2 e 4 respectivamente.

Figura 5.4 - Momentos Fletores.

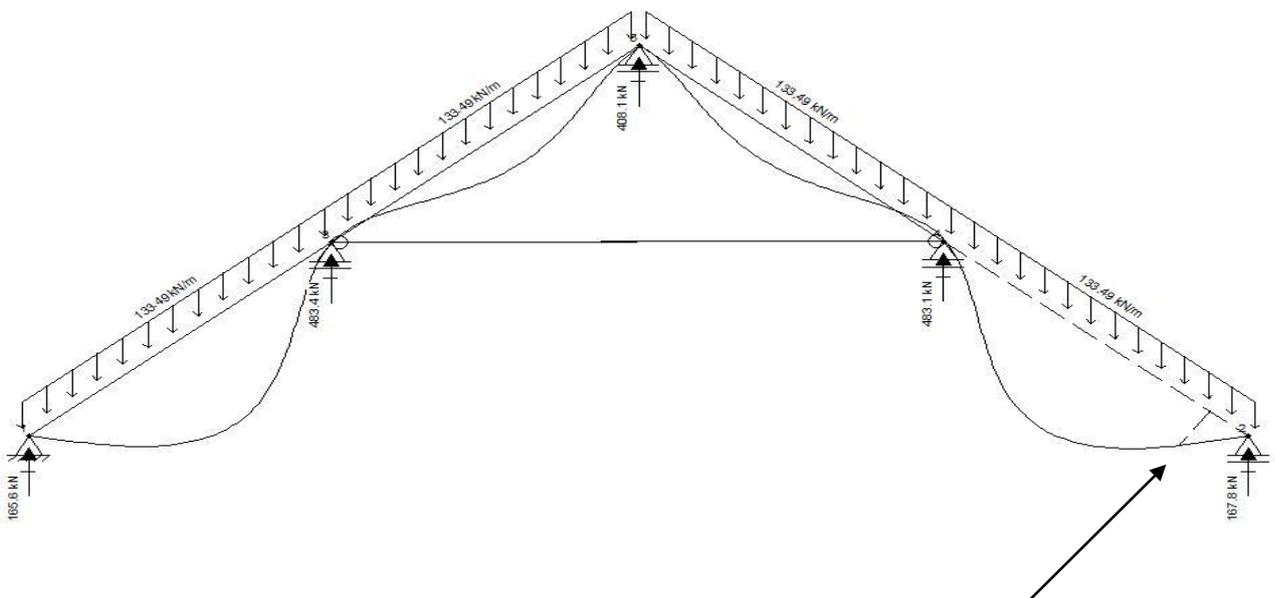
A Figura 5.5 apresenta os resultados gerados para a deformação máxima da tesoura antes de seu colapso. Nota-se que há uma deformação excessiva nas partes inferiores do caibro esquerdo e direito. Essa deformação causa uma impressão errônea de empuxo lateral, como observado por este trabalho através das análises numéricas.

Figura 5.5 - Deformação máxima da tesoura antes do colapso.

A Figura 5.5 também mostra a flecha máxima da treliça cuja localização se encontra nas barras inferiores da tesoura. O valor da flecha máxima é de $Dx: -4.140e001$ mm no eixo “x” e em $Dy: -5.587e-001$ mm no eixo “y”. Nota-se que esta flecha se encontra próximo à ligação da tesoura com a parede, que apesar de ser relativamente pequena, já é suficiente para causar deslocamentos e rotações.

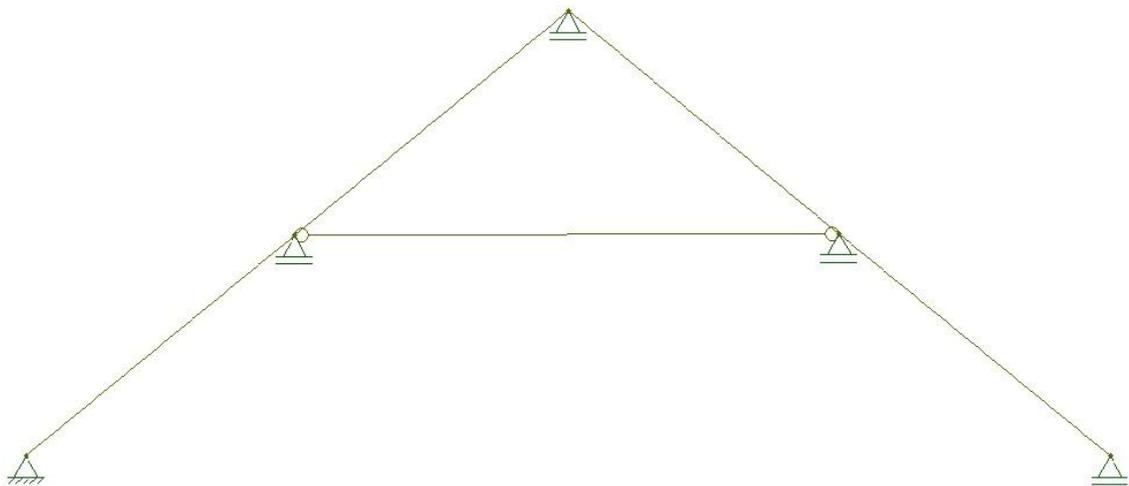
Figura 5.6- Sugestão de tesoura.

Para o dimensionamento da proposta de tesoura foi considerado as mesmas dimensões físicas do caibro-armado analisado anteriormente neste trabalho. Entretanto, optou-se pelo aço ASTM-36 em perfil caixão com 3mm de espessura.

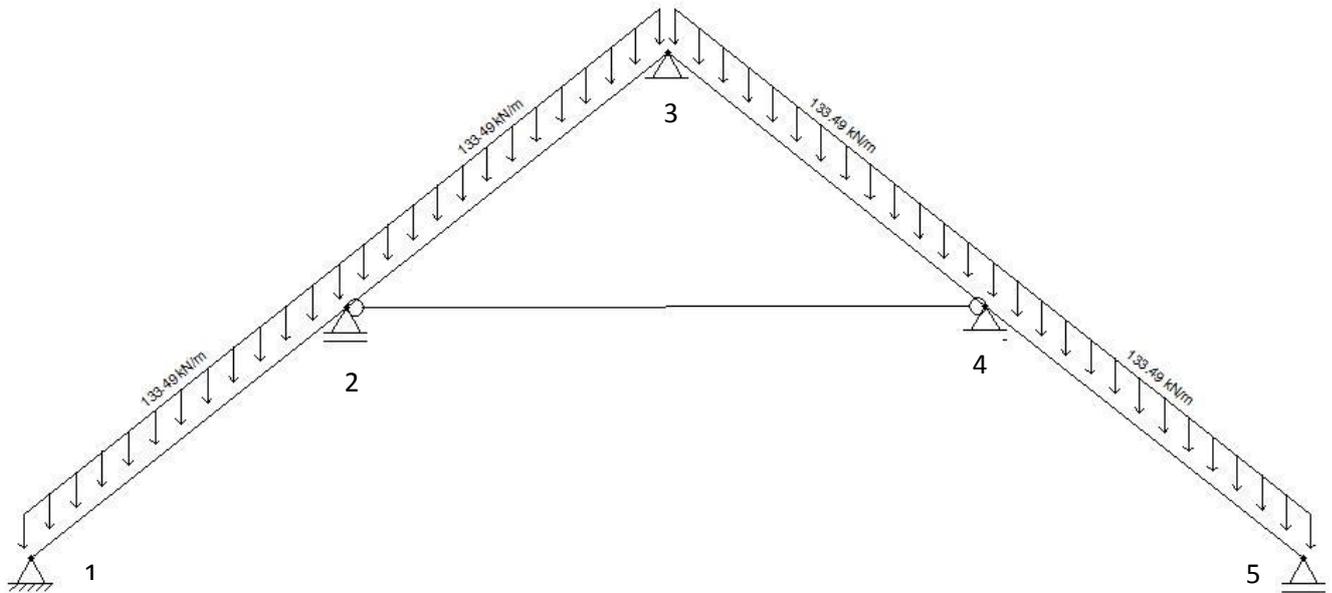
Figura 5.7 - Proposta de treliça com o carregamento das ações e os elementos de contorno já definidos.

As condições de contorno impostas para a tesoura em madeira foram mantidas também para a treliça em aço.

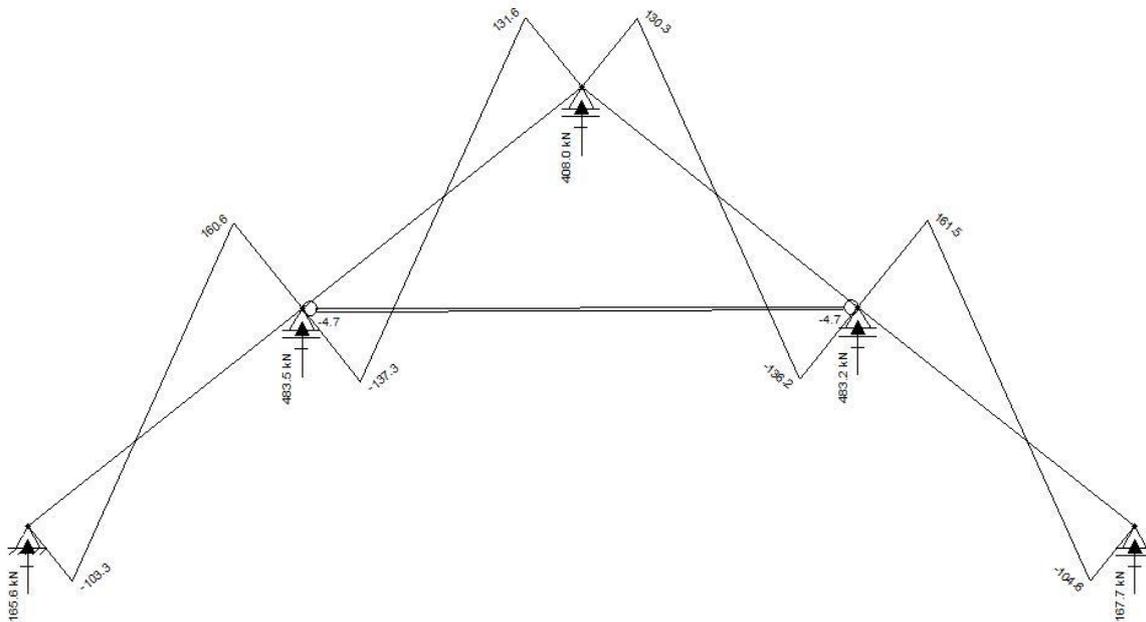
A Figura 5.8 mostra os resultados da análise dos esforços normais atuantes na tesoura. Nota-se uma uniformidade dos esforços nas barras devido a capacidade do aço de vencer grandes vãos, minimizando assim o uso de ligações ao longo da estrutura. A barra central continua a trabalhar a compressão.

Figura 5.8 - Resultado dos esforços normais.

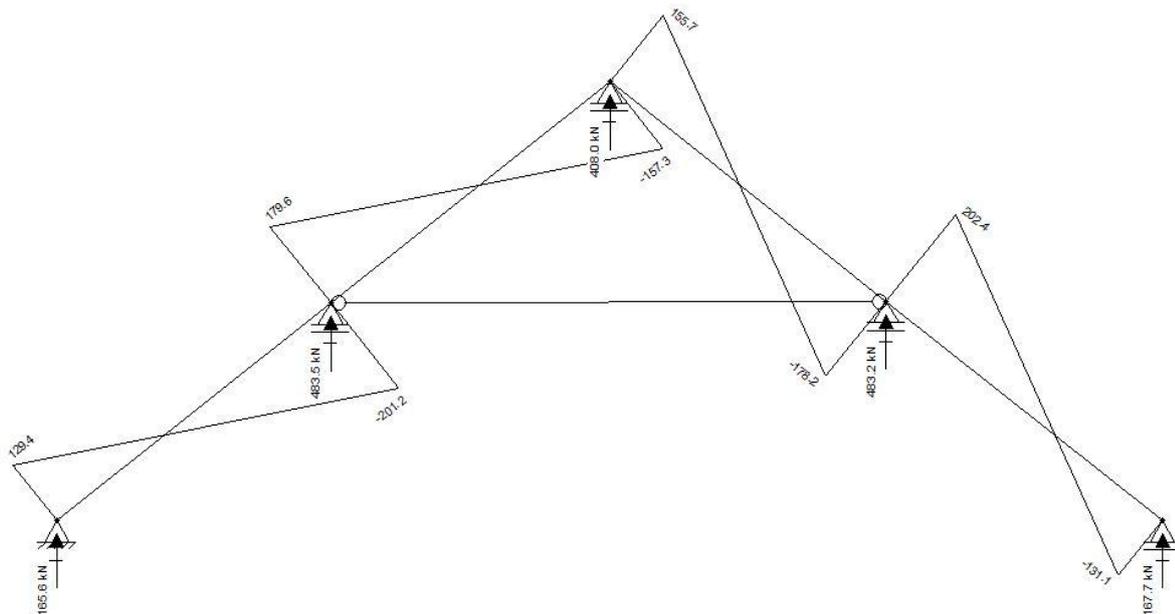
A Figura 5.9 apresenta os resultados dos esforços cortantes. Nota-se que os esforços cortantes maiores ocorrem nas barras superiores.

Figura 5.9 - Resultado esforços cortantes.

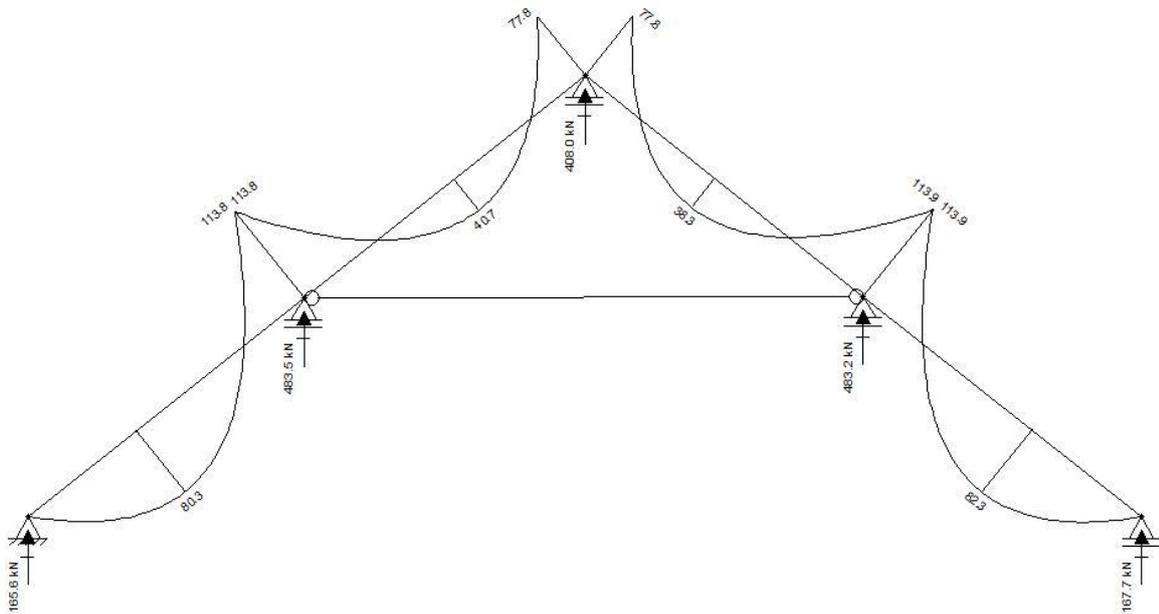
Na Figura 5.10 são apresentados os momentos fletores. Nota-se que os maiores momentos ocorrerão nas rotulas, sendo estes de 317 kN/m.

Figura 5.10 - Resultado do momento fletor.

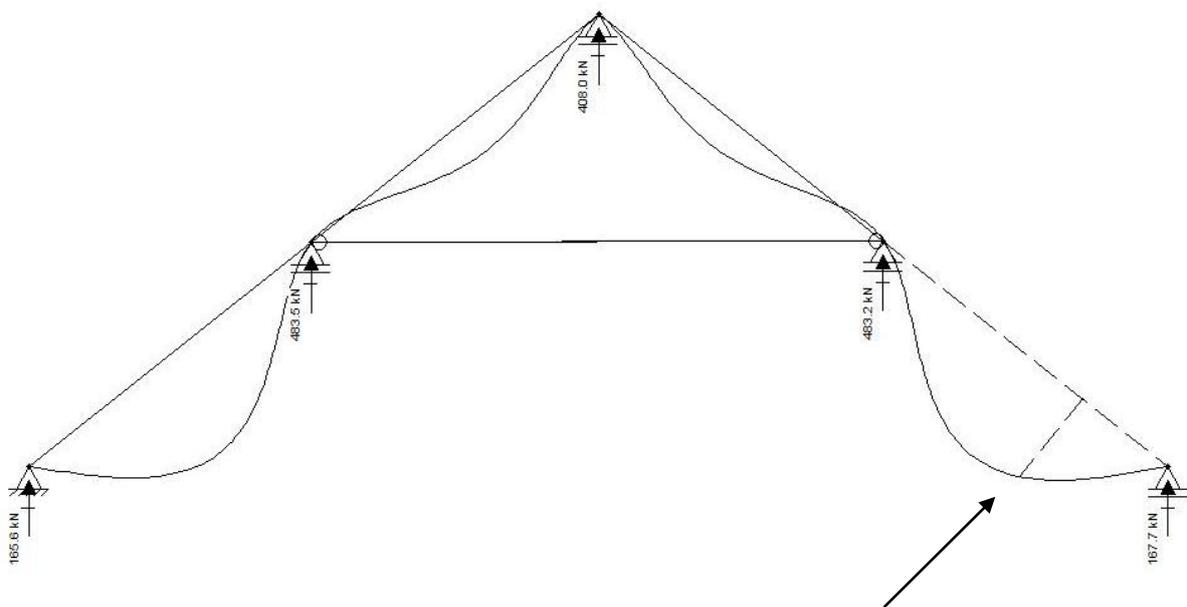
A Figura 5.11 apresenta a deformação máxima. Nota-se que a flecha nas extremidades das barras inferiores são de $D_x: -2.266e+001$ mm no eixo “x” e de $D_y: -2.858e+001$ mm no eixo “y”. Nota-se que o valor da flecha da treliça em aço é bem inferior ao da treliça em madeira, concluindo por tanto que o desempenho estrutural da treliça em aço é superior ao da mesma em madeira, proporcionando assim maior estabilidade e durabilidade da estrutura.

Figura 5.11- Resultado da deformação máxima da treliça.

Observa-se que os deslocamentos laterais são mínimos nesta proposta de tesoura preservando assim as alvenarias e evitando as rotações e deslocamentos da estrutura.
