Estudo sobre a Integridade do Viaduto do Joá, Rio de Janeiro Manutenção e recuperação estrutural de obras de arte

Estudo sobre a Integridade Estrutural do Viaduto do Joá (ou “Elevado das Bandeiras”)

Eduardo de M. Batista
Programa de Engenharia Civil, COPPE – UFRJ

15 de março de 2013

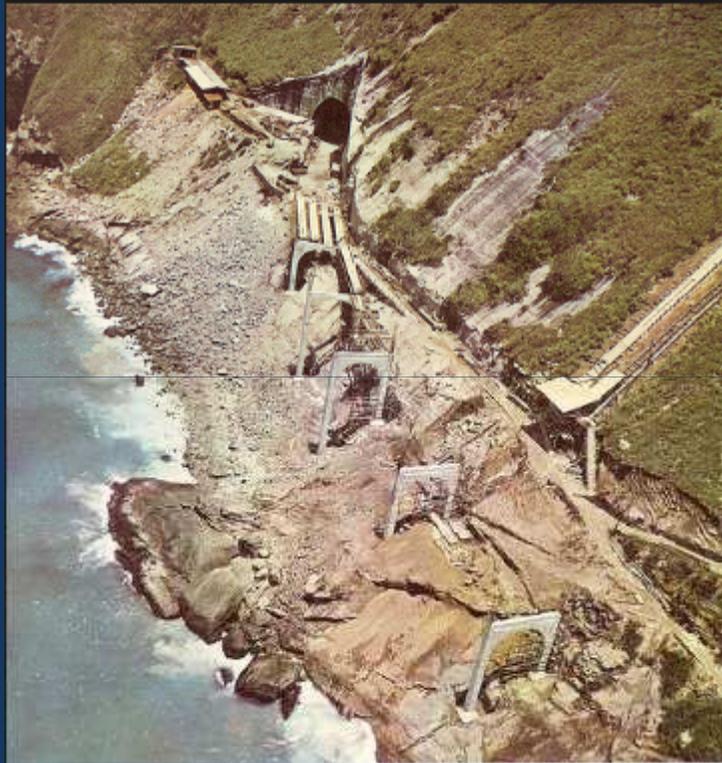
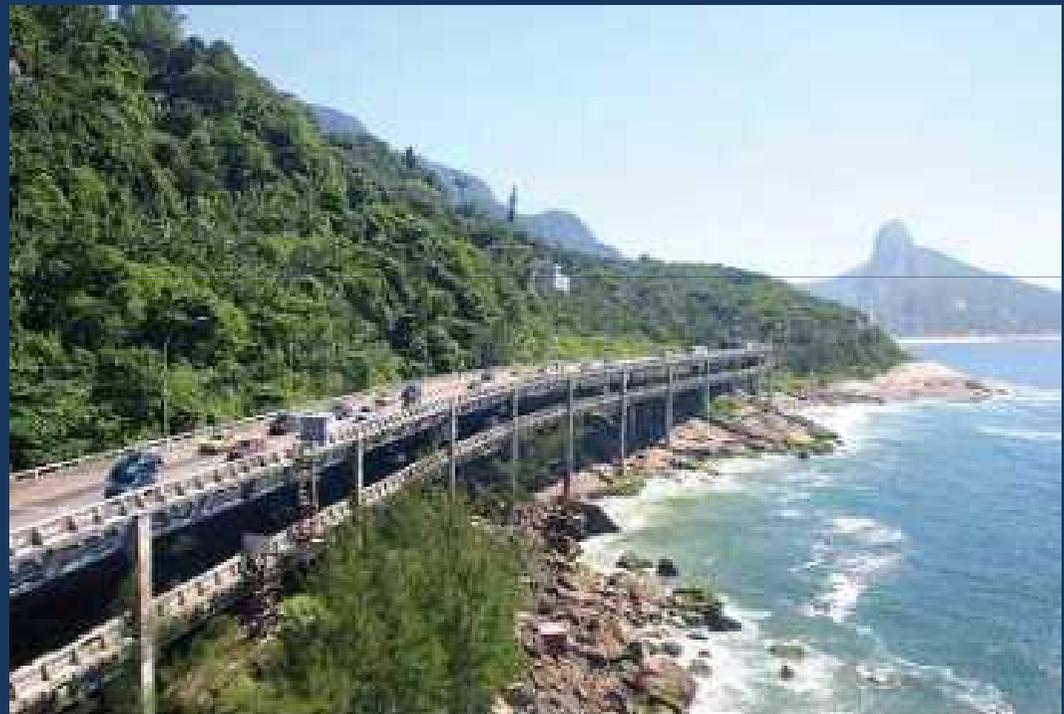
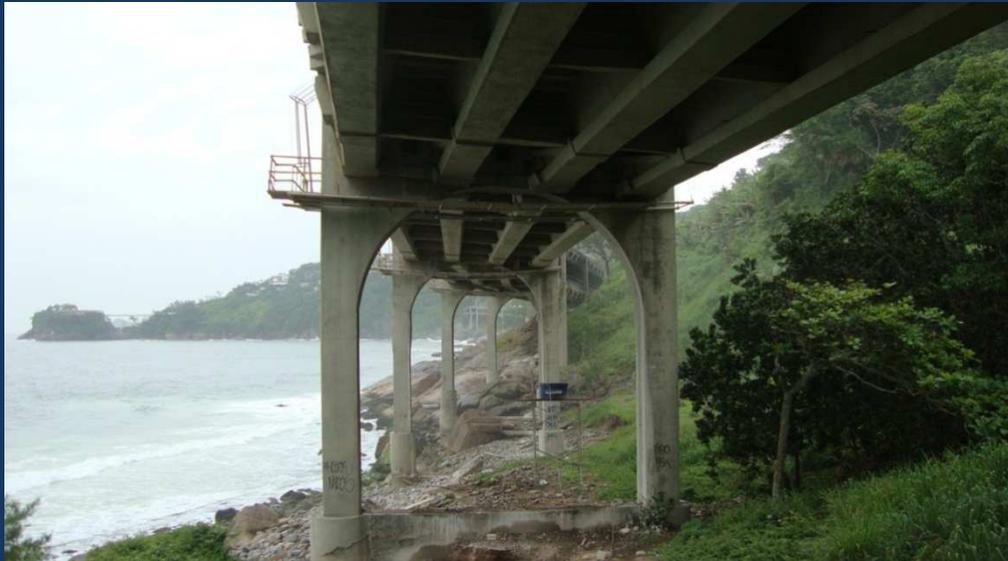
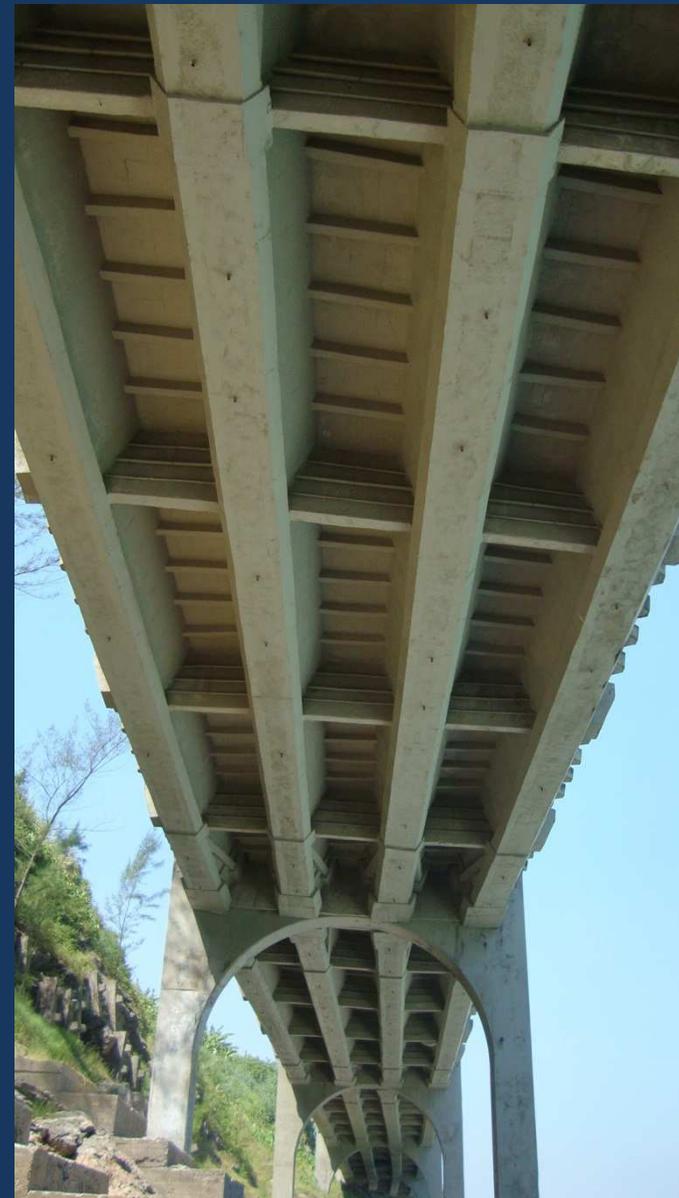
- Ambiente severo para a corrosão
- Região junto ao mar
- Zona de *splash* (quebra de ondas)
- “Laboratório de corrosão”

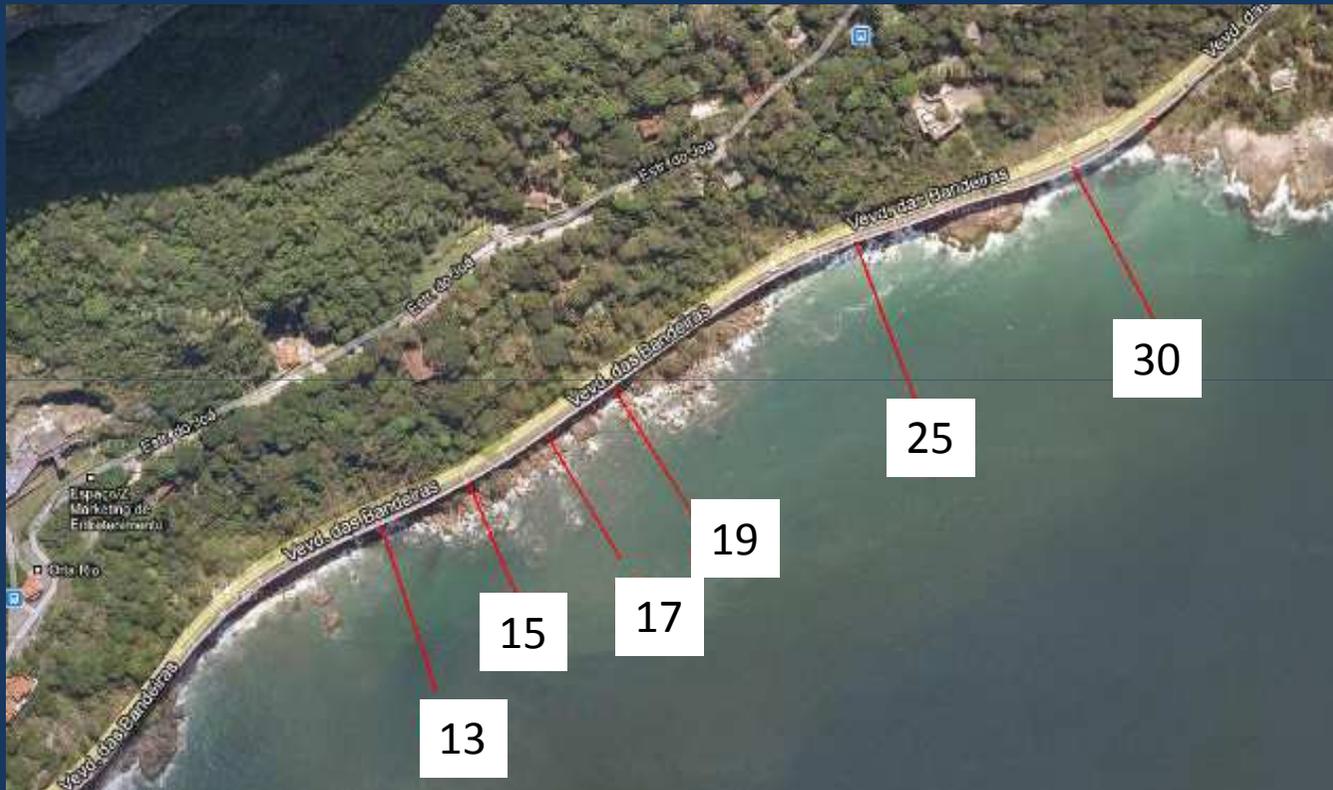
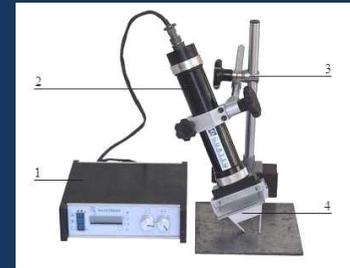
Medição das tensões com auxílio de equipamento portátil de Raio X

- No tabuleiro inferior os cabos de protensão encontram-se protegidos com argamassa de cimento no interior das bainhas. Essa proteção encontra-se em estado adequado de conservação.
- No tabuleiro superior as cordoalhas são protegidas por graxa no interior da bainha e encontram-se igualmente em estado adequado de conservação.
- Os resultados das medições das tensões nos cabos de protensão resultaram em:
 - Tabuleiro inferior: Valor médio: 553 MPa, desvio padrão: 123 MPa, variância: 22%, número de medições: 18.
 - Tabuleiro superior: Valor médio: 1063 MPa, desvio padrão: 53 MPa, variância: 5%, número de medições: 18.
- Esses resultados indicam que a variabilidade das tensões medidas não é excessiva e, mais importante, há coerência entre os valores medidos em cada tabuleiro, podendo-se concluir que não há falhas ou perda de protensão nessas posições.

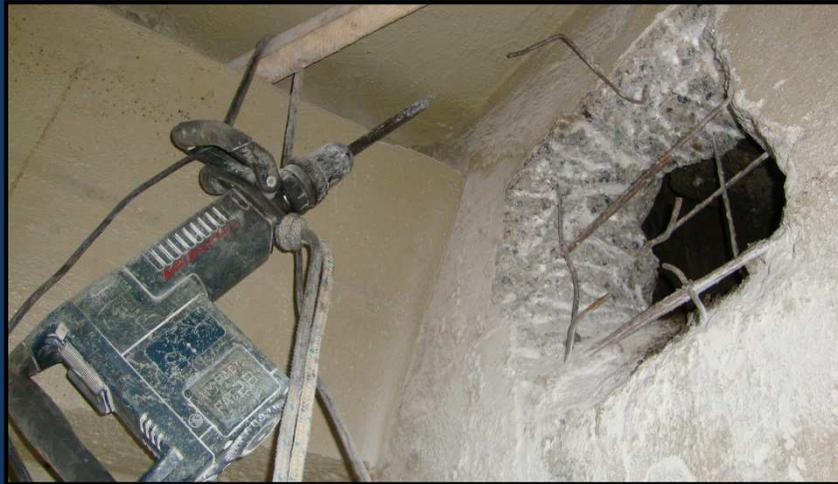
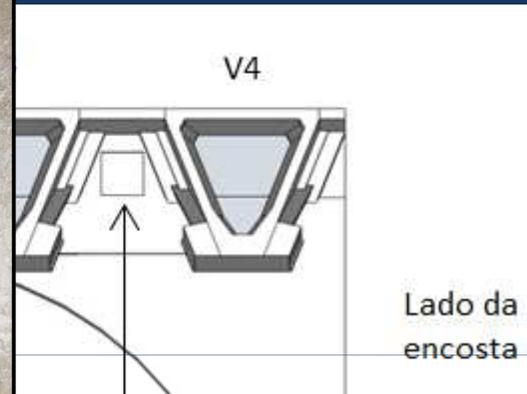
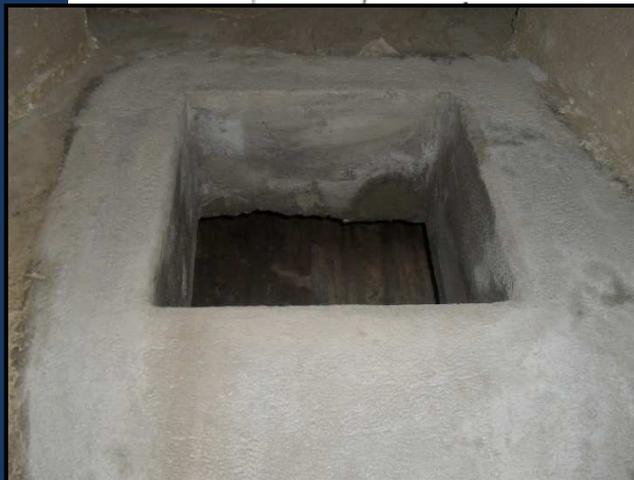
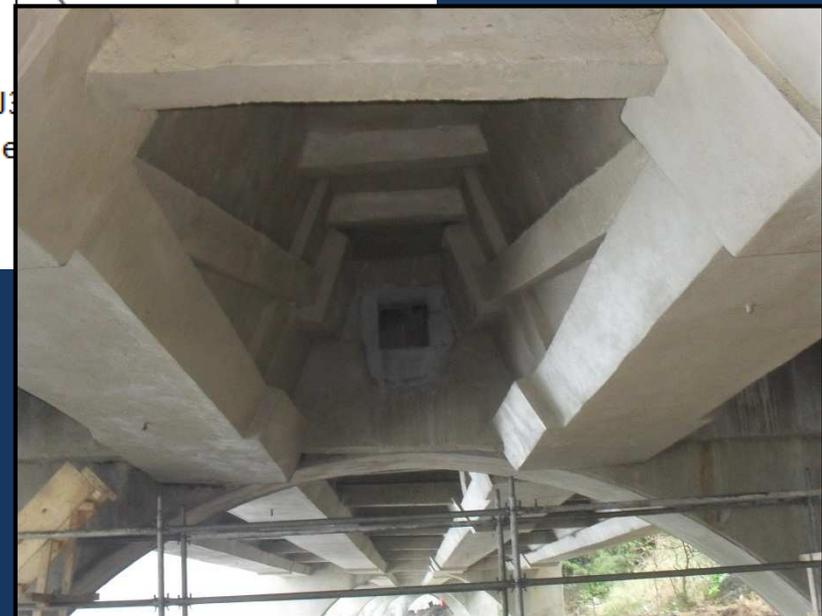
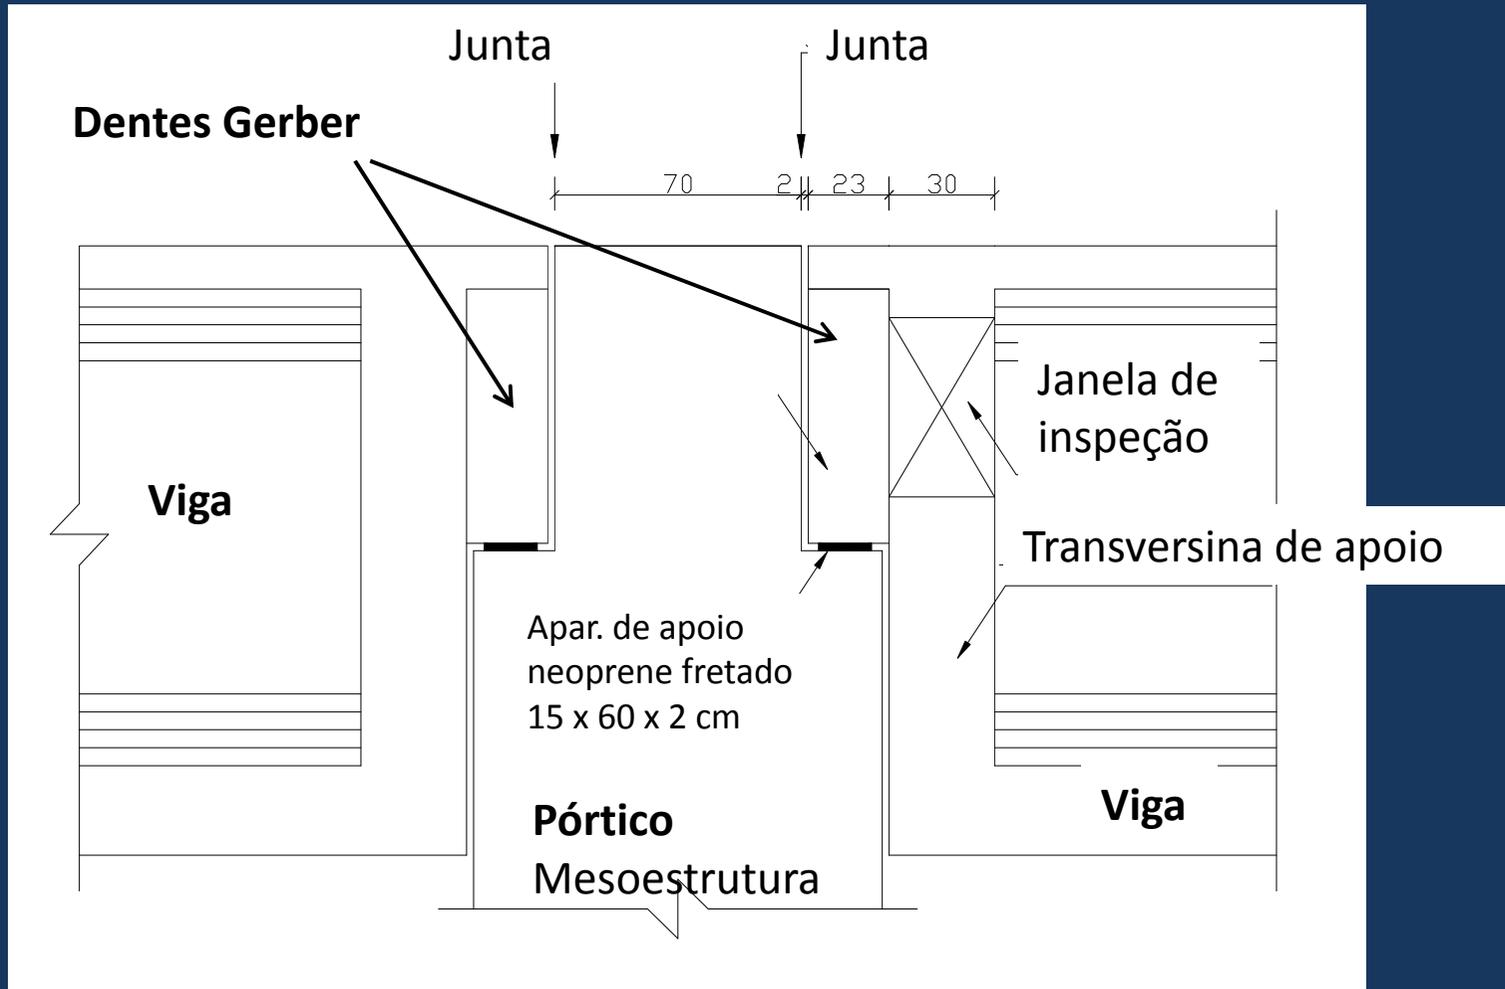
Acesso aos dentes Gerber: 2010

- **INCERTEZA**
- **Essas regiões dos dentes Gerber sem condições de acesso não poderão ser investigadas e permanecerão com diagnóstico de degradação estrutural indeterminado**

- É nosso entendimento, após análise das condições de segurança frente ao processo de degradação por corrosão que progride no viaduto e, em especial, diante das incertezas sobre as reais condições de segurança dos dentes Gerber, que a solução definitiva deve considerar a substituição dos tabuleiros superior e inferior por novas estruturas.

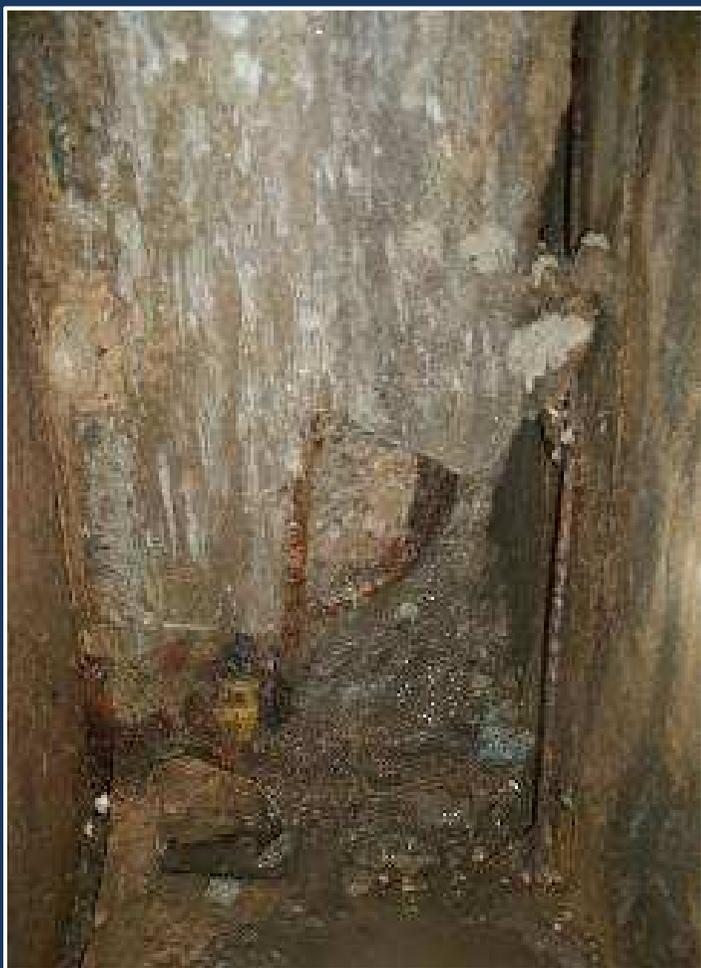
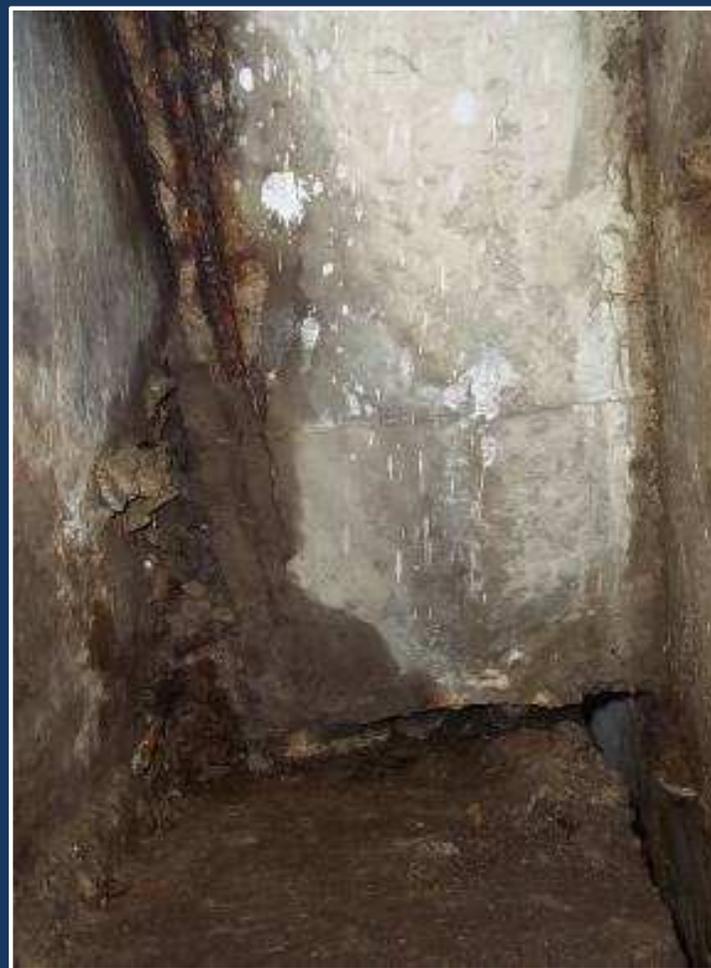
Pórtico 29, Janela 34, Tabuleiro Superior

Repertório fotográfico das faces laterais dos dentes Gerber
Resultados: condições de integridade estrutural

Vistoria noturna 18/4/2012

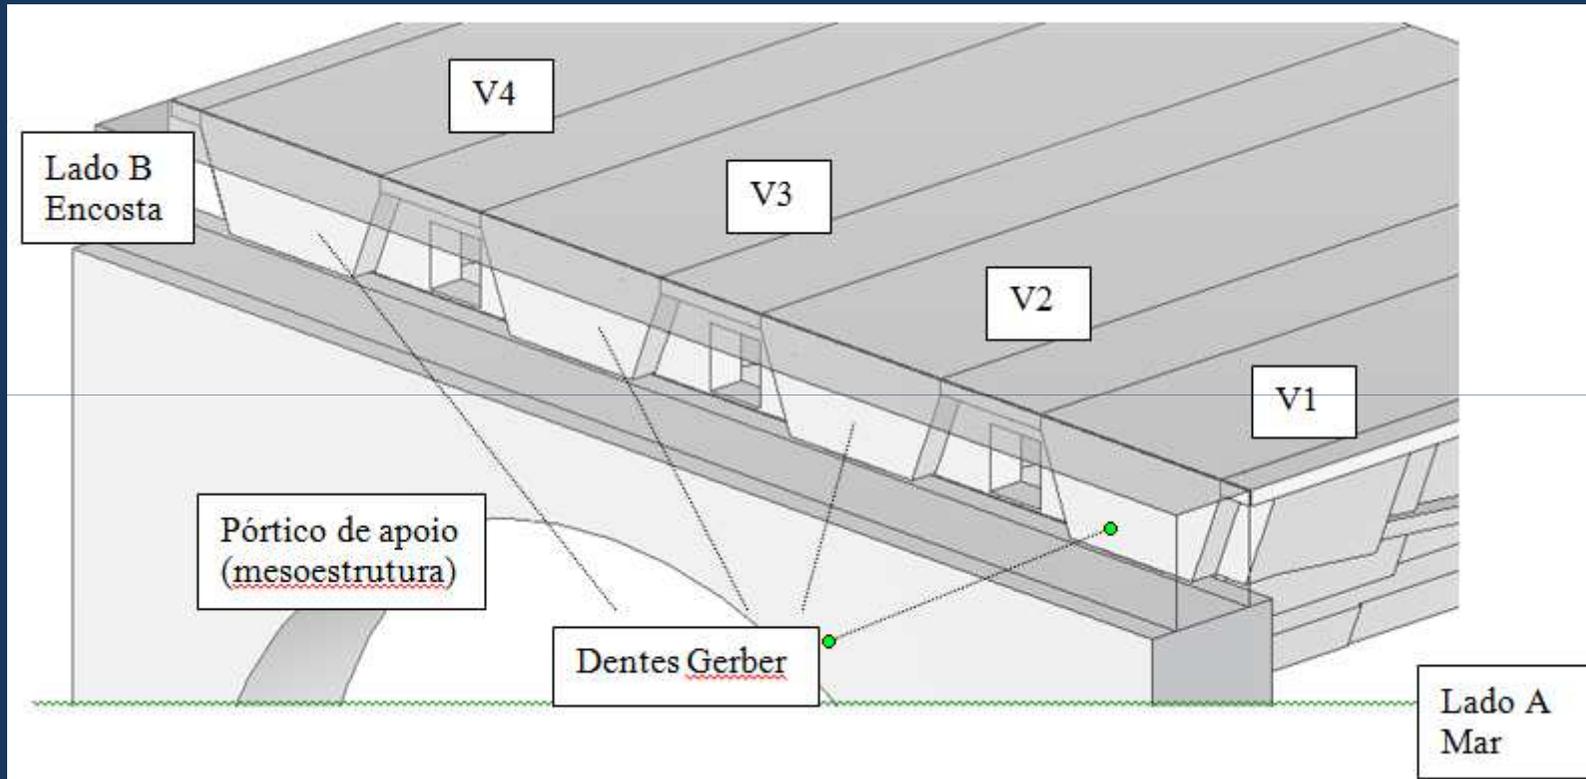
A totalidade dos dentes de apoio Gerber

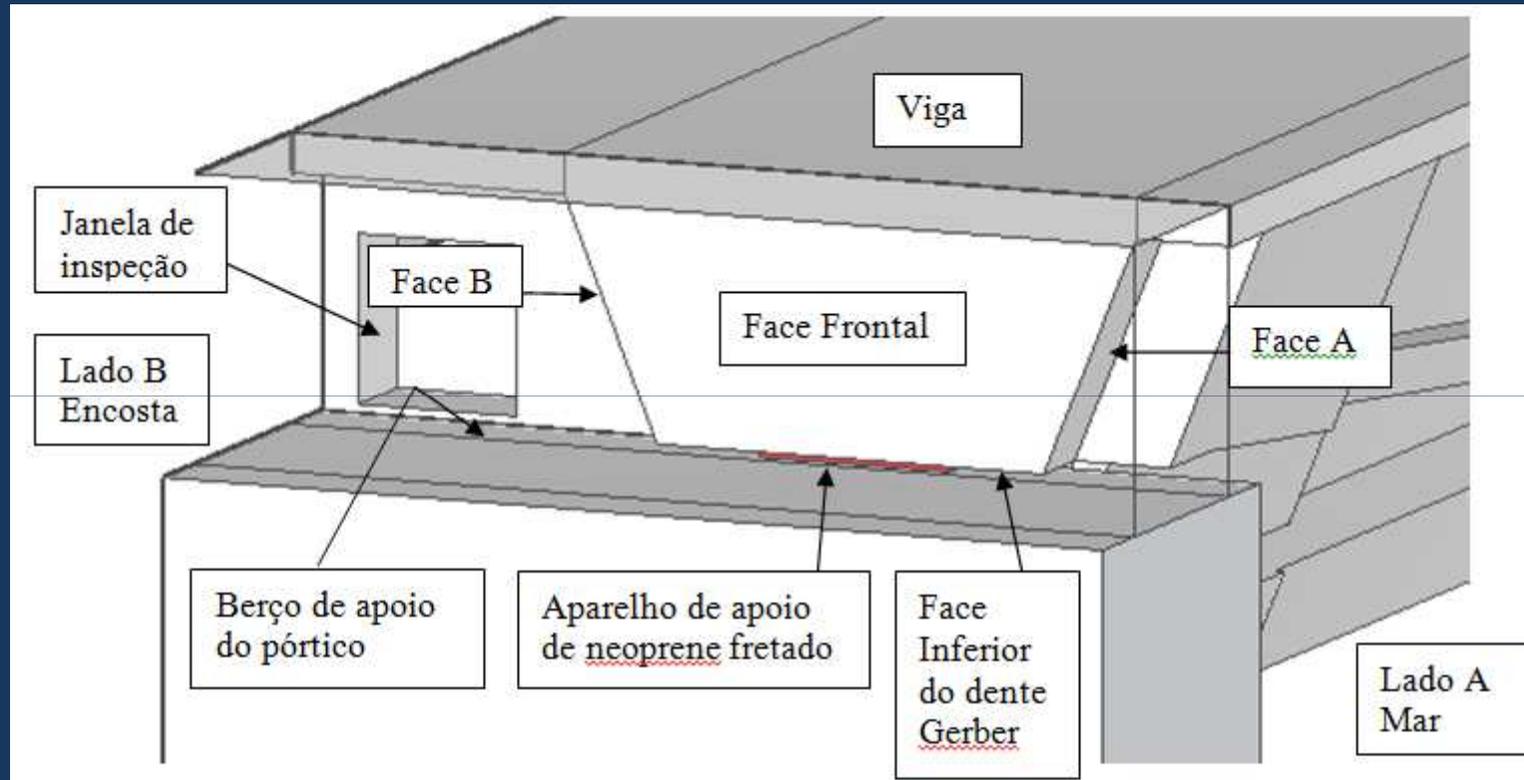
A totalidade dos dentes de apoio Gerber

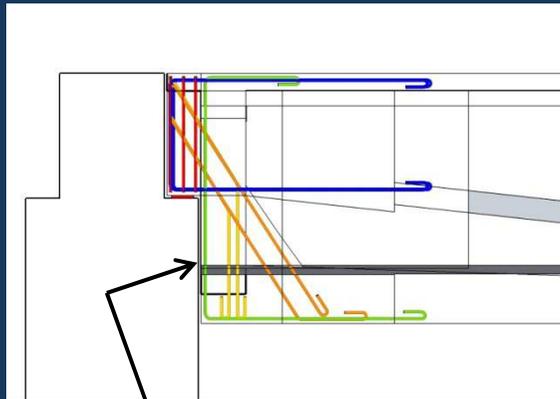
Armadura de suspensão nos dentes Gerber alojados na transversina de apoio

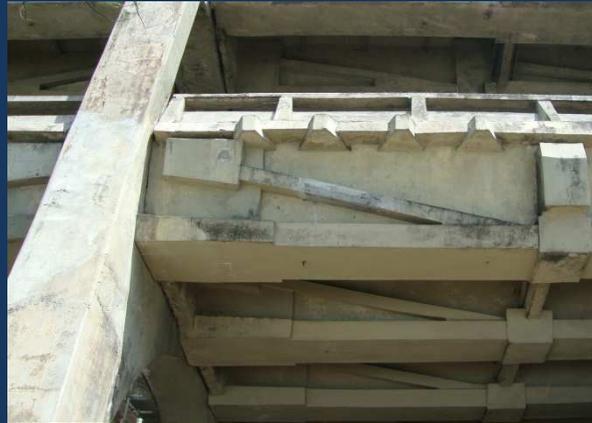
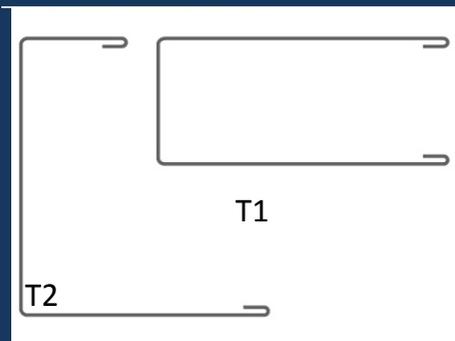
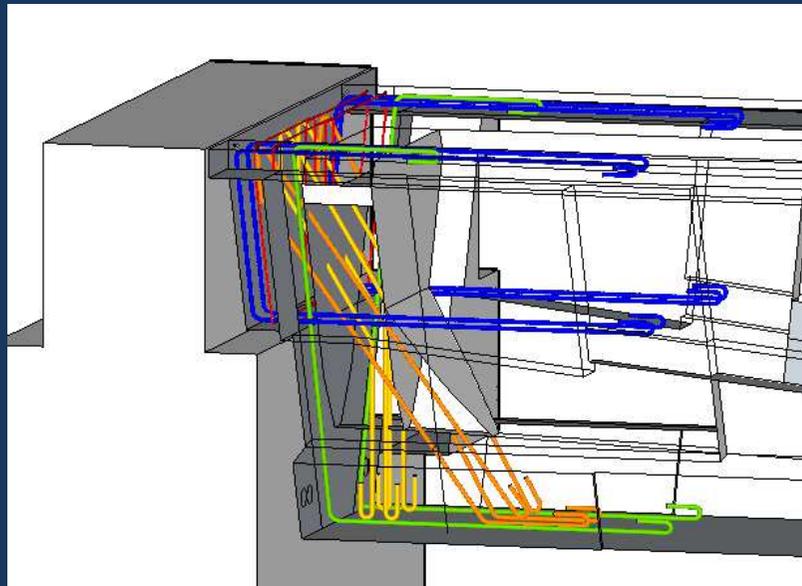
Face da transversina

Condições de visualização e inspeção das faces dos dentes Gerber

Dados atualizados incluindo as faces das transversinas de apoio
