**ESTRUTURAS METÁLICAS DO INÍCIO DO PERÍODO DE INDUSTRIALIZAÇÃO  
EM MINAS GERAIS: Decorrências e Preservação**

**Autor: Fernanda Alves de Brito Bueno**

Ouro Preto, outubro de 2012.

Dissertação apresentada ao Programa de Pós-Graduação do Departamento de Engenharia Civil da Escola de Minas da Universidade Federal de Ouro Preto, como parte integrante dos requisitos para obtenção do título de Mestre em Ciências da Engenharia Civil, área de concentração: Construção Metálica.

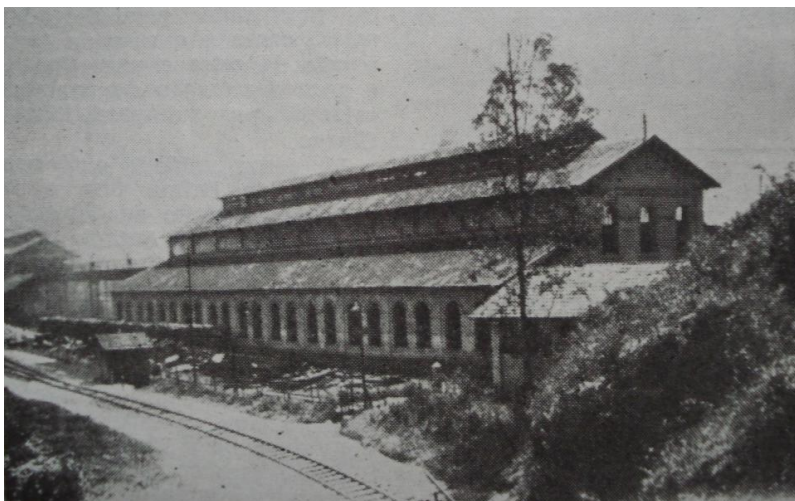
**Figura 2. 13: Oficina Mecânica em 1928  
Fonte: Pioneiro n°158, jan. 1965. Acervo Programa Memória ArcelorMittal.**

De todas as construções originais existentes, a Oficina Mecânica parece ter sido a mais comprometida após a construção das edificações mais recentes, implantadas no encontro com as fachadas laterais, encobrindo sua volumetria original, apresentada na figura 2.13. Tais interferências não são apenas de caráter estético, mas também técnico-constructivas, uma vez que a forma como as coberturas se encontram dificulta a drenagem pluvial, causando problemas em decorrência da umidade proveniente de infiltração pela cobertura.

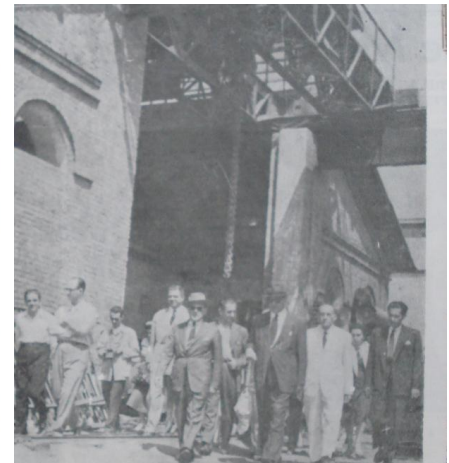
**Figura 2. 30: Vista da Oficina Mecânica em visita de médicos à usina em 1955.**  
**Fonte: Jornal O Pioneiro, n° 18, set. de 1955. Acervo Programa Memória ArcelorMittal.**

Um ponto obscuro foi esclarecido através de uma antiga foto da Oficina Mecânica, apresentada na figura 2.30. A imagem revela a fachada frontal da antiga Oficina Mecânica em 1955, que posteriormente foi demolida para interligação entre os galpões, através do vão da ponte rolante.

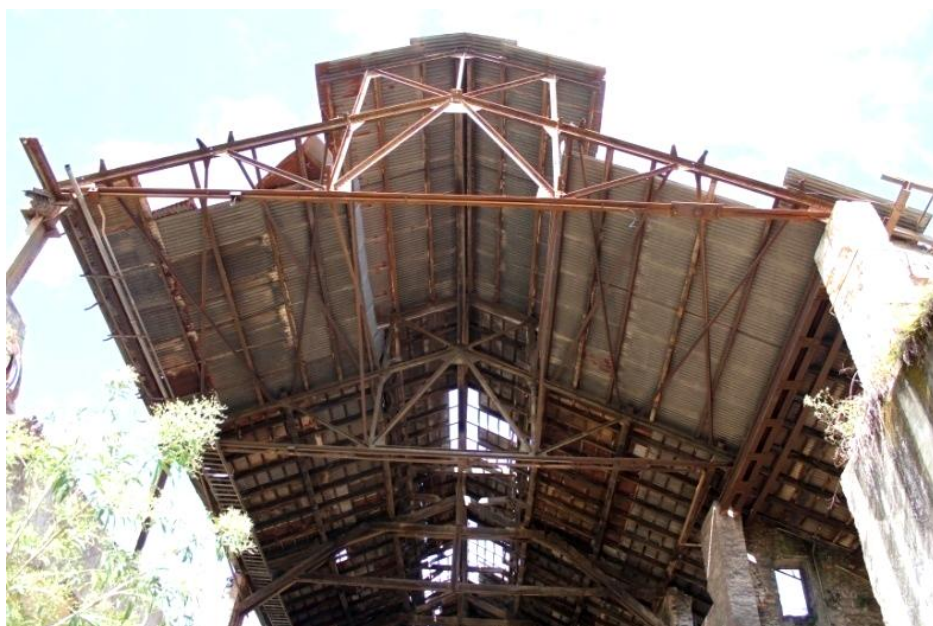
Este volume não apresenta materiais industrializados, salvo duas tesouras metálicas remanescentes na porção frontal da edificação, figura 2.49, que sugere que em determinado

**Figura 2. 49: Tesouras metálicas remanescentes na porção frontal da Fundação**  
**Fonte: Arquivo Pessoal – (15/06/12)**

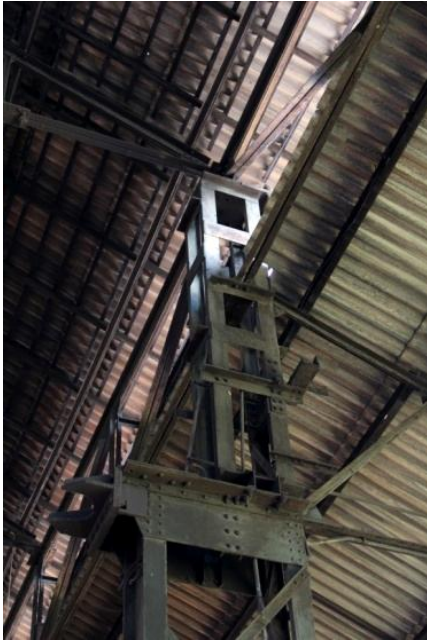
As figuras 2.56 a 2.59 retratam a ligação da tesoura na viga treliçada, através de chapa “gousset” fixada em outra chapa de base parafusada sobre o banzo superior da viga. Nota-se que as ligações mais antigas são rebitadas e as mais recentes receberam solda.

**Figura 2. 56: Ligação tesoura, viga e pilar mais antiga.**

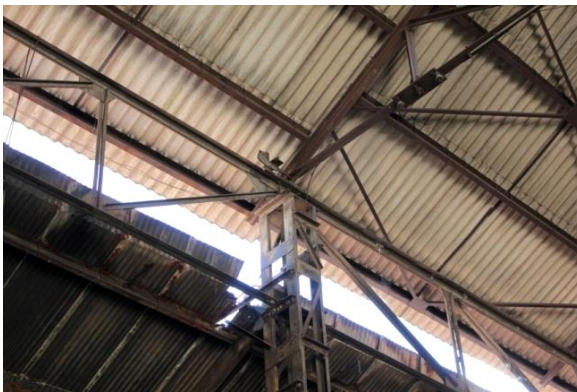
**Figura 2. 58: Ligação tesoura, viga e pilar mais nova.**

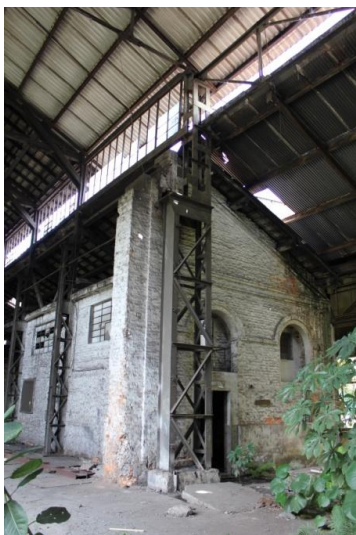
Os dois pilares de encontro com o galpão da Oficina Mecânica, figuras 2.61 e 2.63, apesar de apresentarem a mesma configuração dos demais, foram executados com solda, figuras 2.62, o que presume, que não são originais e foram executados posteriormente, provavelmente no momento em que o vão da ponte rolante foi totalmente coberto. Essa constatação também pode ser comprovada na continuidade da cobertura (figura 2.61), que difere do telhado da antiga Oficina Mecânica.

Parte da cobertura da Oficina foi então recomposta com o novo telhado executado para cobertura do antigo vão da ponte rolante, o que justifica a inserção dos dois novos pilares junto à fachada, figuras 2.61 e 2.63, como forma de solucionar o apoio.

**Figura 2. 61: Pilar 07 – Vão ponte rolante**  
**Fonte: Arquivo Pessoal – (15/06/12)**

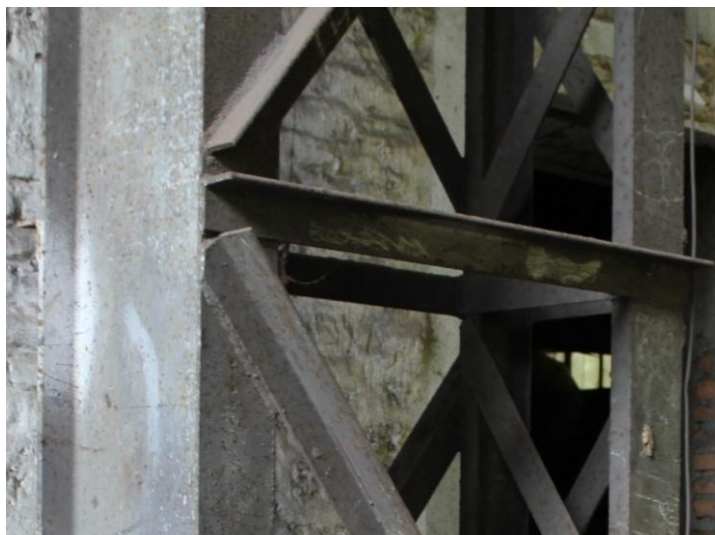
**Figura 2. 62: Detalhe ligação com solda – Pilar 07.**  
**Fonte: Arquivo Pessoal – (15/06/12)**

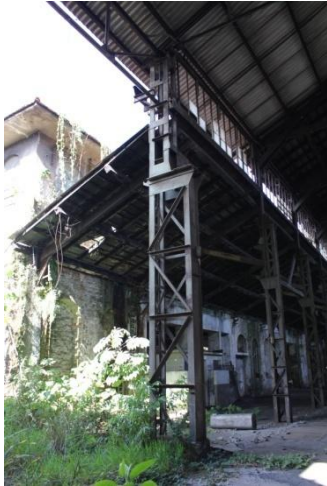
**Figura 2. 63: Pilar 08 – Vão ponte rolante.**

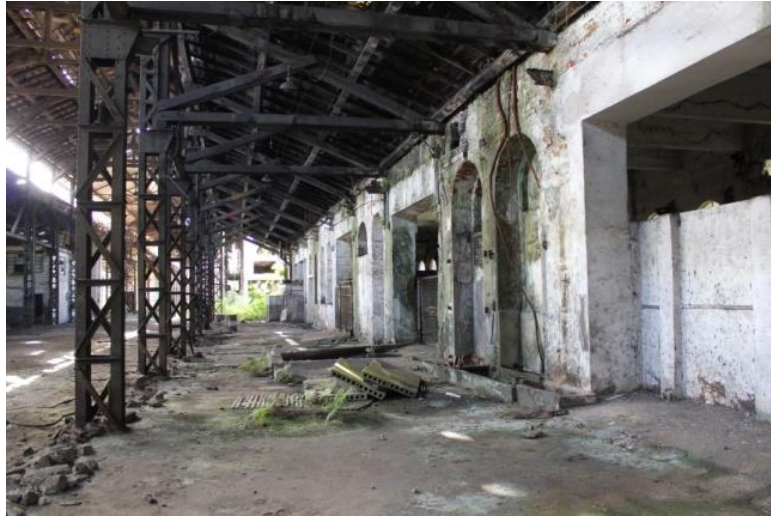
A fachada lateral esquerda, figura 2.73, originalmente em tijolo maciço, sofreu interferência em sua modulação, ritmo e configuração original das aberturas em arco pleno, após a inserção de um novo volume em concreto armado. É possível verificar, inclusive, a inserção de vigas de concreto em algumas partes, sistema estrutural do novo volume lateral acrescentado. Vale ressaltar a presença de umidade constante nesta fachada, proveniente de infiltração.

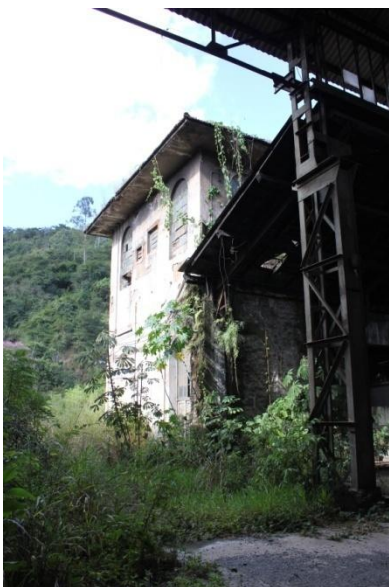
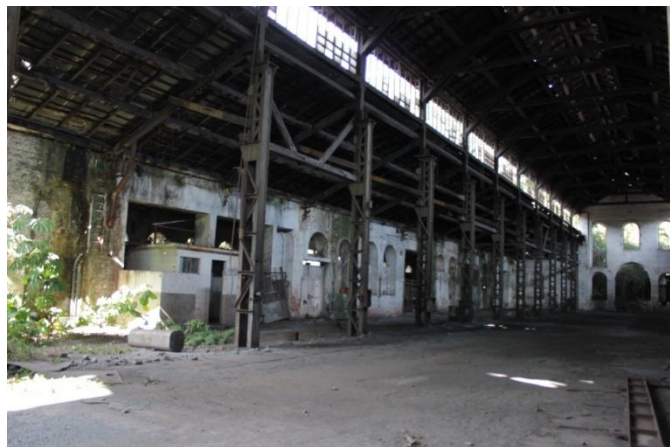
Por estar construída no alinhamento do volume da antiga Oficina (ver corte dd - figura 2.97) não possui drenagem pluvial adequada entre as edificações e a difícil manutenção da calha gera grandes problemas de infiltração, como pode ser notado nas figuras 2.86 e 2.87. Outras interferências são observadas com a inserção da construção em concreto, como a modificação das aberturas e a inserção de viga em concreto na fachada original.

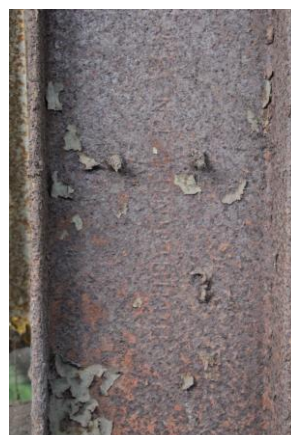
Segundo a morfologia e aparência, em geral encontra-se manifestada como corrosão uniforme<sup>7</sup> (figuras 2.98 e 2.99), ou seja, em toda extensão da superfície. Em alguns poucos casos é possível verificar corrosão macroscopicamente localizada, geralmente com perda de material em forma de óxido, como será mostrado a seguir, na base de dois pilares da cobertura do Vão da Ponte Rolante e na base de um pilar da Oficina.

**Figura 2. 99: Processo de corrosão uniforme – Pilar 18 – Oficina Mecânica.**

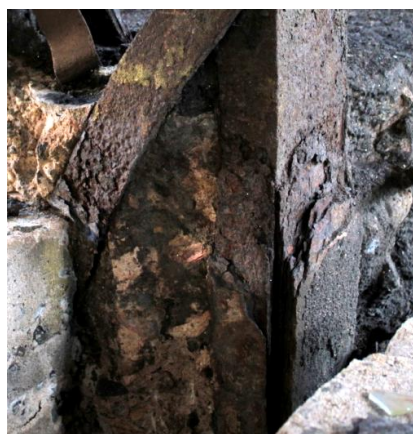
As figuras 2.102 e 2.103 retratam o pilar 04 do vão da ponte rolante. Este pilar é formado por uma composição de perfil “I” e dois perfis “U” interligados por cantoneiras. O processo de corrosão encontra-se em estágio avançado nos perfis “U”, supostamente pela presença de agentes agressores e retenção de umidade no local. Essa corrosão pode ser caracterizada como uma corrosão macroscopicamente localizada, e o material parece se desprender em lâminas.

**Figura 2. 103: Detalhe da base do Pilar 04 em processo de corrosão – Vão Ponte Rolante.**  
Fonte: Arquivo Pessoal (15/06/12)

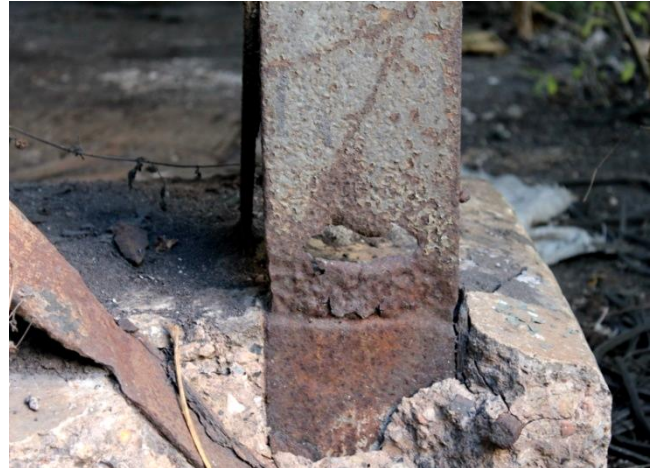
**Figura 2. 107: Pilar 06 – Vão Ponte Rolante.**  
Fonte: Arquivo Pessoal (15/06/12)

No pilar 06 do vão da ponte rolante, figuras 2.106 e 2.107, a cantoneira também apresenta corrosão macroscopicamente localizada, de forma aparentemente alveolar<sup>10</sup>, com perda de massa em toda sua espessura. É possível supor que esse processo de corrosão tenha sido desencadeado por acúmulo de umidade e mesmo de agentes agressores (sujidades).

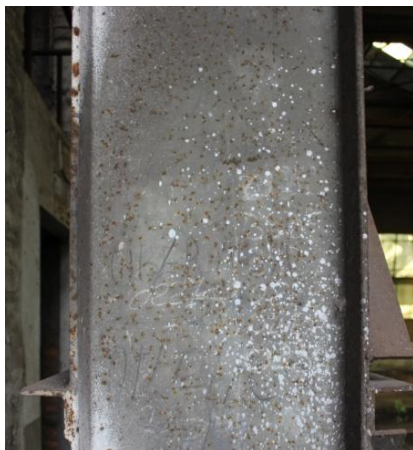
A figura 2.109 é inserida como exemplo representativo de pontos de corrosão generalizada em um dos pilares do vão da ponte rolante. Essa situação pode ser notada em outros elementos. Esses pontos surgem em locais desprotegidos e, com o tempo, o processo de corrosão torna-se uniforme em toda a superfície da peça.

**Figura 2. 109: Início de processo de corrosão no Pilar 07 do Vão da Ponte Rolante.**  
**Fonte: Arquivo Pessoal (15/06/12)**

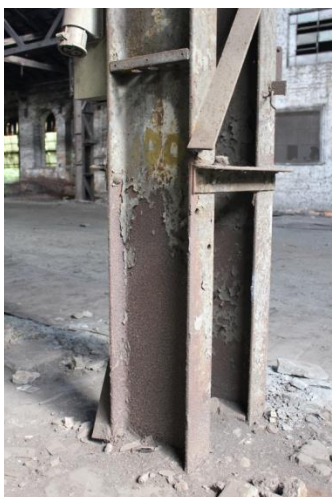
**Figura 2. 110: Vista do Pilar 02 – Oficina**  
**Fonte: Arquivo Pessoal (15/06/12)**

Já os pilares da Oficina estão inseridos no solo sem qualquer base de proteção, figura 2.110. Em geral a corrosão observada é uniforme, porém em alguns pilares nota-se maior descolamento de pintura na base, o que supostamente pode ter sido causado por agentes agressores existentes no solo<sup>11</sup>.

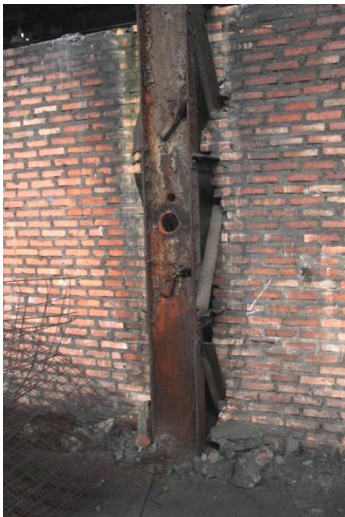
As figuras 2.112, 2.113 e 2.115 retratam o pilar 11, composto de dois perfis “I” laminados e interligados por cantoneiras metálicas. Esse pilar encravado na alvenaria apresenta processo de corrosão uniforme nos dois perfis “I”, em toda extensão e face, nos locais de encontro com a parede.

A corrosão ocasionada pelo acúmulo de umidade proveniente da cobertura é considerada atmosférica. A alvenaria é constituída de tijolos maciços que absorvem a umidade, provocando o acelerado processo de corrosão no local.

**Figura 2. 112: Pilar 11 da Oficina inserido na parede.**

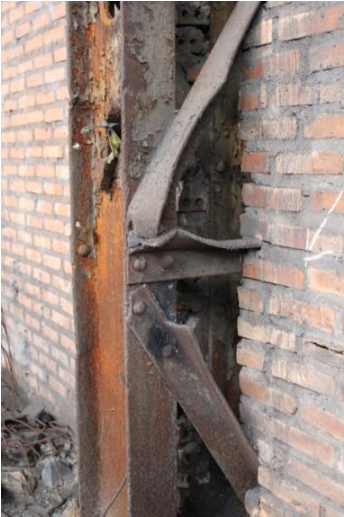
As cantoneiras do pilar 11, de encontro com a parede, figura 2.114, estão bastante degradadas, apresentando deformações, fraturas e processo de corrosão.

**Figura 2. 114: Cantoneiras do pilar 11 apresentam deformação e fraturas.**  
**Fonte: Arquivo Pessoal (15/06/12)**

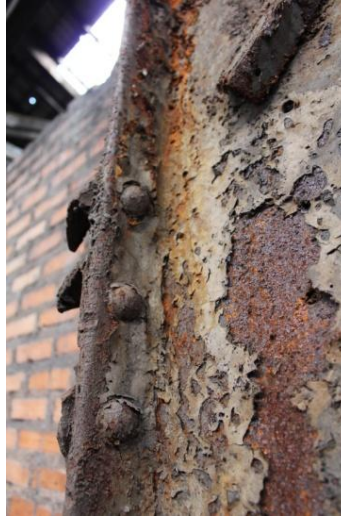
**Figura 2. 115: Processo de corrosão do pilar 11 – Oficina**  
**Fonte: Arquivo Pessoal (15/06/12)**

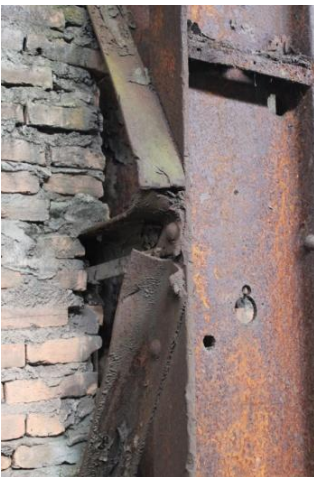
Os pilares 13 e 15, retratados na figura 2.116 e 2.117, também apresentam corrosão uniforme, cujo meio corrosivo é o atmosférico. A foto da figura 2.117 foi tirada na parte interna do pilar, onde se pode observar o avançado processo de corrosão nas faces internas dos perfis “I” e também nas cantoneiras de ligação.

**Figura 2. 116: Pilar 13 da Oficina em processo de corrosão e cantoneiras deformadas.**  
**Fonte: Arquivo Pessoal (15/06/12)**

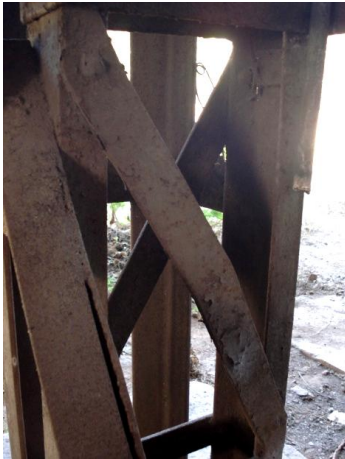
Na figura 2.118 a cantoneira sofreu fratura, sendo sua parte fixada novamente com rebite, e a barra de ligação sofreu deformação excessiva. Já as cantoneiras da figura 2.119 foram cortadas para fixação de estruturas auxiliares ao pilar.

**Figura 2. 118: Fratura na cantoneira e deformação na barra de ligação - pilar 01 – vão ponte rolante.**  
Fonte: Arquivo Pessoal (15/06/12)

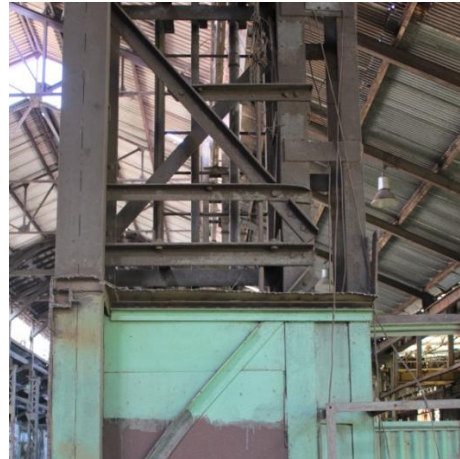
**Figura 2. 119: Cortes nas cantoneiras de ligação do pilar 03 - vão ponte rolante.**  
Fonte: Arquivo Pessoal (15/06/12)

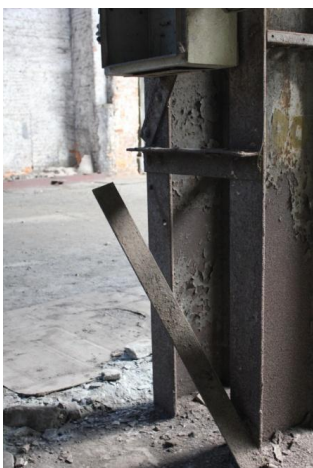
A figura 2.120 apresenta o pilar 02 da antiga Oficina Mecânica. A cantoneira está desprendida por perda de rebite de fixação. A cantoneira acima foi cortada para fixação de caixa ao pilar. Os cortes muitas vezes foram executados apenas na ponta da cantoneira, não oferecendo nenhum comprometimento ao pilar, como pode ser visto na figura 2.121, onde duas cantoneiras, que perderam seus rebites, foram novamente fixadas com parafusos.

**Figura 2. 120: Cantoneira do Pilar 02 encontra-se desprendida – Antiga Oficina Mecânica.**  
Fonte: Arquivo Pessoal (15/06/12)

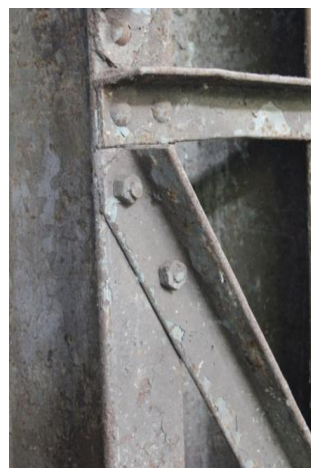
**Figura 2. 121: Cantoneiras do Pilar 04 fixadas com parafusos – Antiga Oficina Mecânica.**  
Fonte: Arquivo Pessoal (15/06/12)

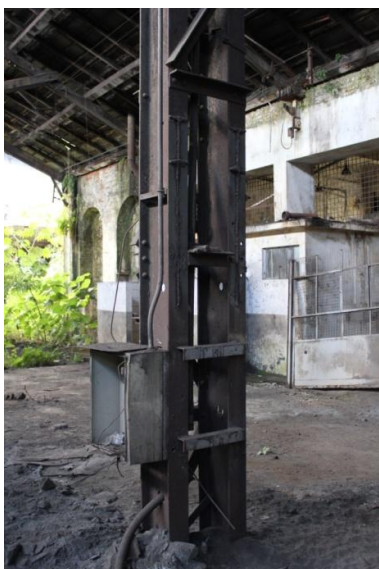
O pilar 06, figura 2.122, perdeu cinco de suas cantoneiras, mas apesar do número ser considerado médio, por sua composição sólida e perfis robustos não oferece risco ao conjunto e continua a cumprir sua função estrutural. Como já descrito, muitos dos cortes nas cantoneiras foram executados para passagem de tubulações, como pode ser comprovado na figura 2.123.

**Figura 2. 122:** Pilar 06 da Antiga Oficina Mecânica apresenta ausência de cinco cantoneiras.

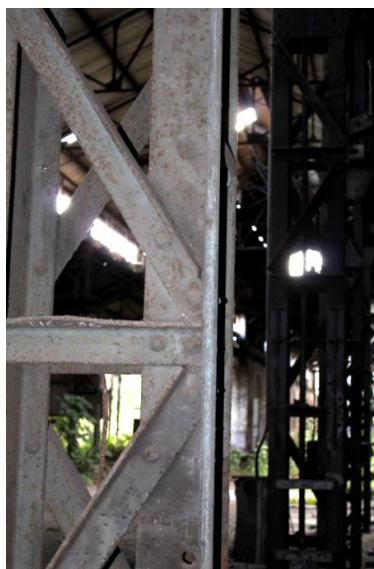
**Figura 2. 123:** Pilar 08 da Oficina Mecânica recebeu corte em cantoneira para passagem de tubulação.

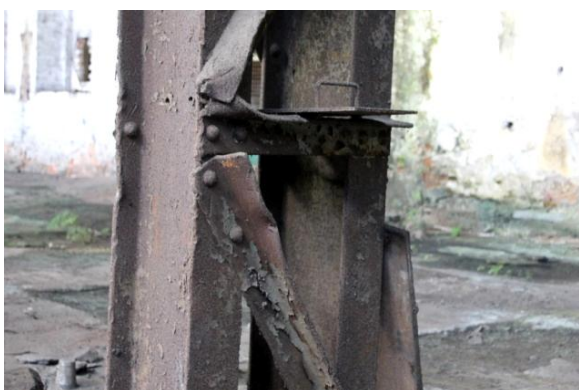
Algumas cantoneiras sofreram deformações excessivas como pode ser observado nas figuras 2.124 e 2.126 (pilares 14 e 20). Detalhe para o corte em “meio círculo” executado nas cantoneiras do pilar 16 (figura 2.125) para descida e fixação de algum elemento tubular. Na figura 2.125 também fica clara a sujidade generalizada das peças estruturais e descolamento de antiga película protetora.

**Figura 2. 124:** Cantoneiras deformadas no Pilar 14 – Antiga Oficina Mecânica.

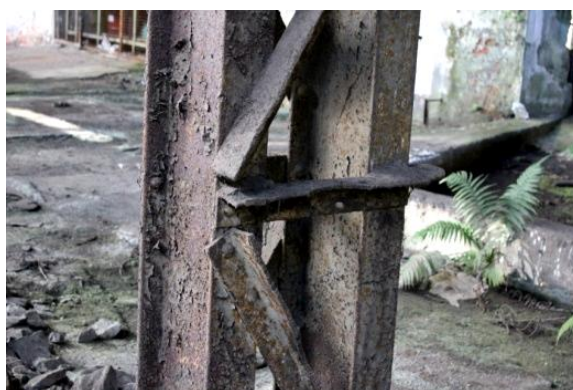
**Figura 2. 125:** Cantoneiras apresentam deformação e fratura no Pilar 16 – Antiga Oficina Mecânica.

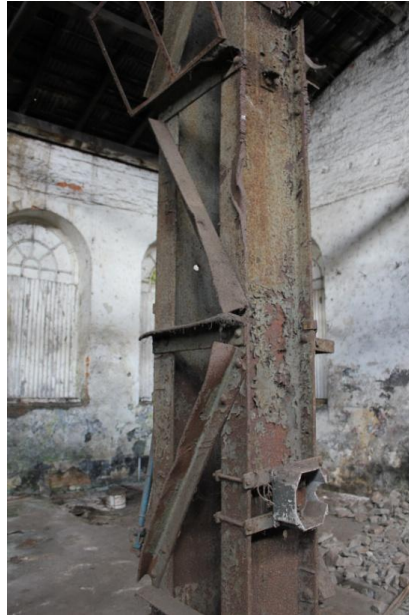
O pilar 20 (figuras 2.126 e 2.127) apresenta deformações excessivas nas cantoneiras, sujidade generalizada, descolamento de pintura e processo de corrosão uniforme, porém de forma mais avançada na base, como apresentado em figuras anteriores. Nota-se, também, um pequeno corte na mesa do perfil “I”, figura 2.127.

**Figura 2. 127: Registro de cantoneiras deformadas no Pilar 20 da Antiga Oficina Mecânica.**  
Fonte: Arquivo Pessoal (15/06/12)

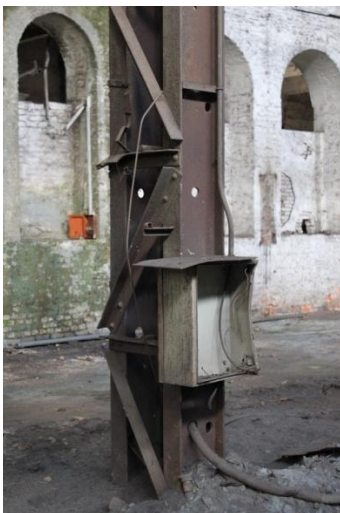
Também é frequente a existência de furos na alma dos perfis, figuras 2.128 e 2.129, geralmente para passagem de tubulação e fiação. Por se tratar de composição de perfis de grande porte e espessura, dificilmente estes furos oferecem risco ao sistema estrutural da edificação.

**Figura 2. 128: Furos na alma do Pilar 06 da Antiga Oficina Mecânica.**  
Fonte: Arquivo Pessoal (15/06/12)

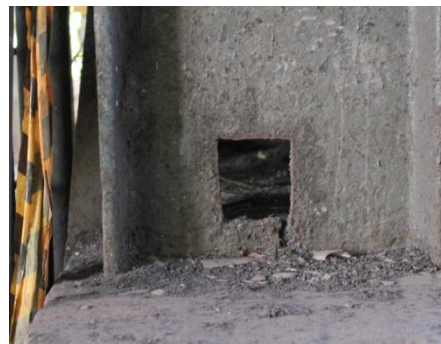
**Figura 2. 129: Recorte na alma do Pilar 03 do vão da ponte da rolante.**  
Fonte: Arquivo Pessoal (15/06/12)

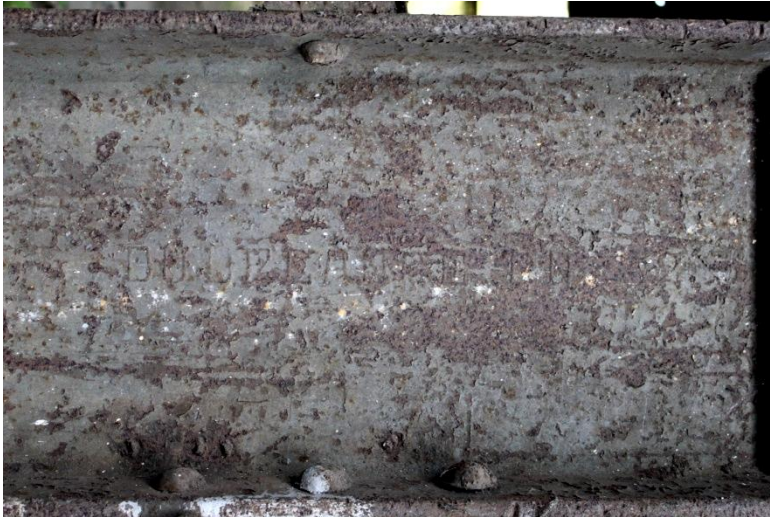
As inscrições, figuras 2.130 e 2.131, supostamente se referem ao local de fabricação da peça (“Dudelange”, Luxemburgo), confirmando os dados históricos coletados, onde as pranchas de projetos da Oficina Mecânica apresentam selo da Divisão de Dudelange, ou seja, originada da ARBED – Aciéries Réunies de Burbach-Eich-Dudelange, conglomerado de indústrias siderúrgicas belgo luxemburguesas.

**Figura 2. 130: Inscrição “Dudelange” no Pilar 05 – Oficina**  
**Fonte: Arquivo Pessoal (15/06/12)**

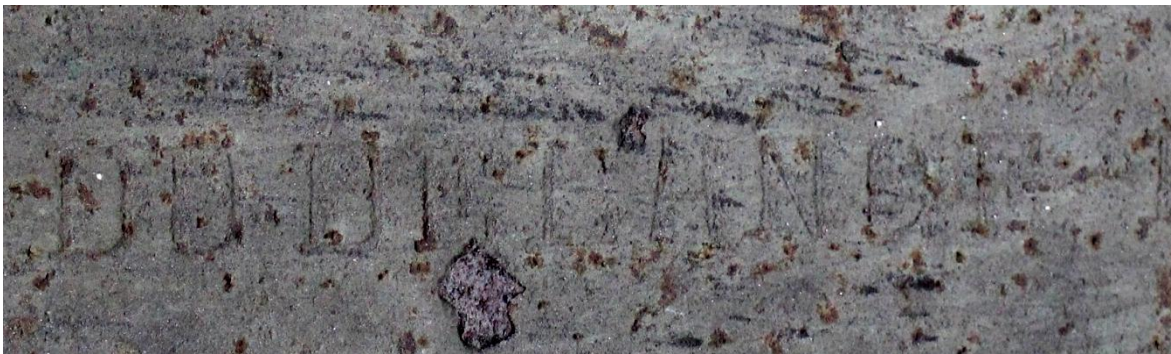
**Figura 2. 131: Inscrição “Dudelange” no Pilar 09 – Oficina**  
**Fonte: Arquivo Pessoal (15/06/12)**

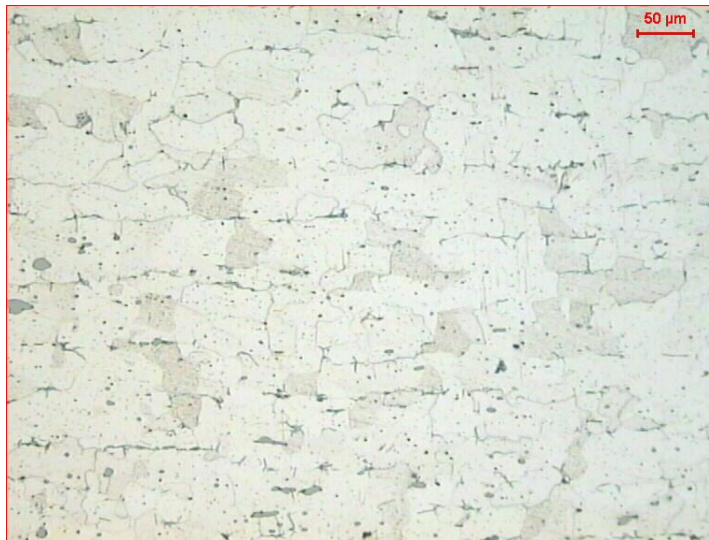
As análises microscópicas das Amostras 01 e 02, figuras 2.136 e 2.137, coletadas nos pilares do vão da ponte rolante e na oficina, antigas estruturas da Cia Belgo Mineira, são semelhantes e revelam que os aços são constituídos por grãos de ferrita (parte mais clara), o que indica que se trata de aços “extra-doces”, ou seja, macios, sendo esta informação comprovada pelo baixo teor de carbono verificado na composição química. Também é possível verificar algumas inclusões, representadas por pontos mais escuros, consideradas impurezas. Os grãos são

**Figura 2. 136: Fotomicrografia da Amostra 01 - aço extra doce; Nital 2%; 200x**

Os grãos mais escuros, que podem ser vistos nas imagens apresentadas nas figuras 2.136 a 2.138, indicam o início de processo de oxidação, ou seja, corrosão.

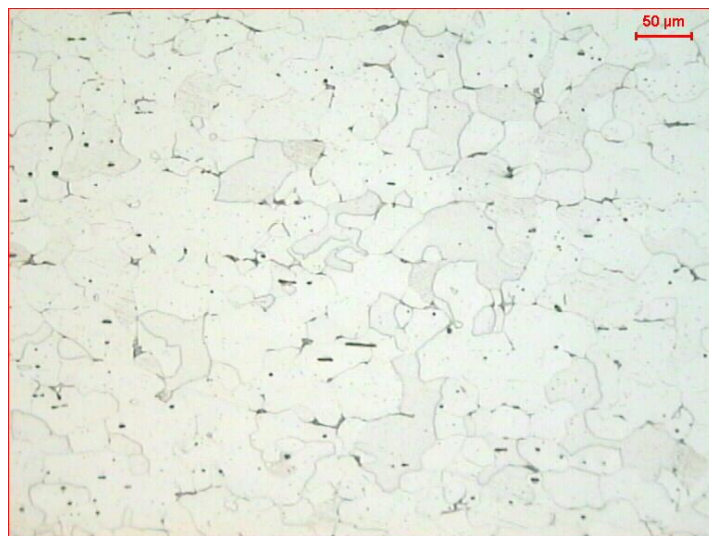
**Figura 2. 137: Fotomicrografia da Amostra 02 - aço extra doce; Nital 2%; 200x**

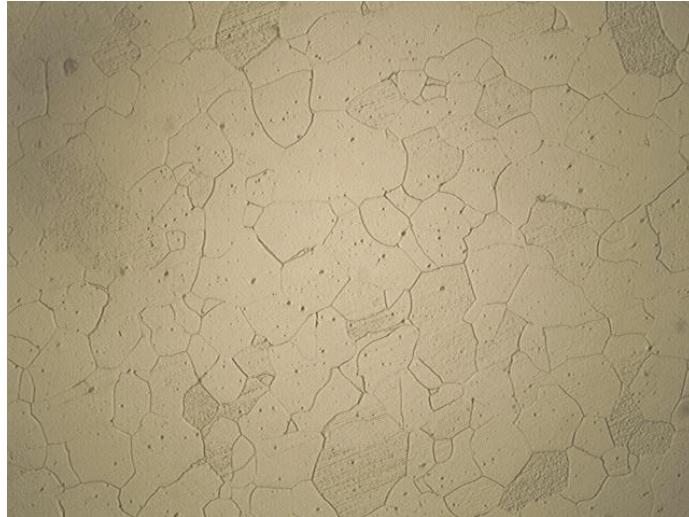
A Amostra 03, figura 2.138, coletada em uma das cantoneiras da antiga Oficina, também revela um aço constituído em geral por ferrita, o que indica um metal macio, portanto com baixo teor de carbono. Também aqui é possível verificar impurezas e grãos poligonais, com forma homogênea, supostamente recristalizados a quente.

**Figura 2. 138: Fotomicrografia da Amostra 03 - aço extra doce; Nital 2%; 250x**

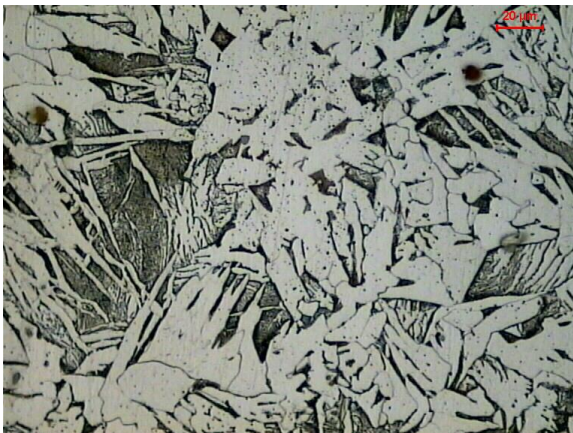
As figuras 2.139 e 2.140 retratam imagens microscópicas da Amostra 04, em locais diferentes do rebite, coletado em pilar da oficina mecânica. Apesar de prevalecer a ferrita, é possível verificar uma parte mais escura, denominada perlita (lamelas de ferrita e cementita), o que indica um maior teor de carbono em relação aos aços apresentados nas amostras anteriores. As inclusões também estão presentes. Os grãos são heterogêneos, de forma acicular, sendo mais desarranjados na cabeça do rebite. Essa conformação de grãos é supostamente adquirida devido ao método de produção do rebite, conectores instalados a quente, por processo de martelamento. Ocorre retração do material após o resfriamento.

O exame da Amostra 04 foi feito por comparação com uma imagem microscópica apresentada em Colpaert (2008), que mostra uma estrutura acicular em aço doce, oriunda de superaquecimento.

**Figura 2. 139: Fotomicrografia da Amostra 04 – cabeça do rebite; Nital 2%; 500x.**

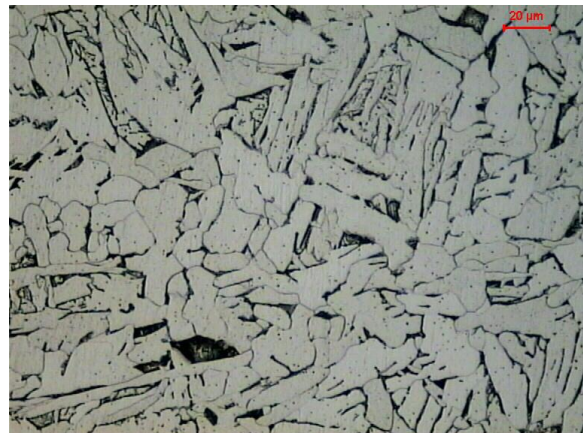
**Figura 2. 140: Fotomicrografia da Amostra 04 – meio do rebite; Nital 2%; 500x**

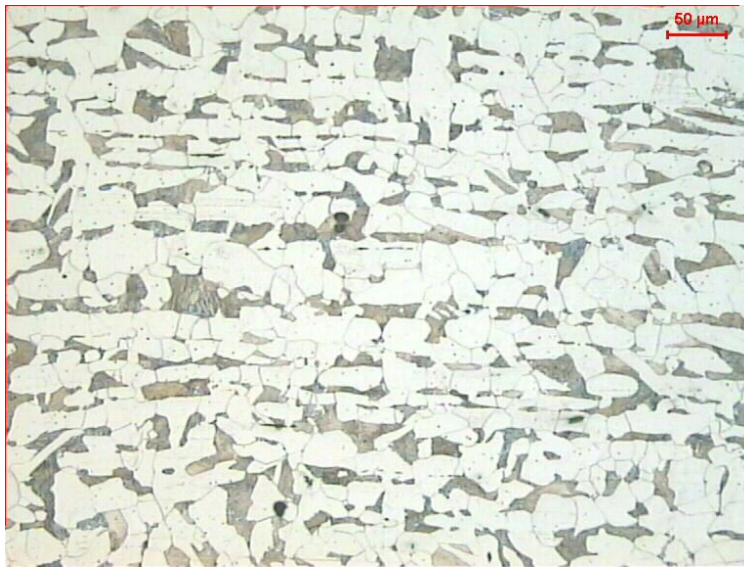
A Amostra 05, figura 2.141, coletada em galpão construído mais recentemente (década de 1960), apresenta constituição completamente diferente dos antigos perfis. A estrutura é bandeada e anisotrópica, composta por grãos mais finos de ferrita (parte branca) e perlita (parte escura). A perlita é um constituinte formado por lamelas de ferrita e cementita, o que confere maior resistência mecânica aos aços, principalmente com maior teor de carbono. Portanto, o aço que compõe este pilar apresenta maior dureza em relação às outras amostras apresentadas, e a micrografia corresponde aos resultados apresentados na composição química, sendo enquadrado com médio teor de carbono.

**Figura 2. 141: Fotomicrografia da Amostra 05 - aço médio carbono; Nital 2%; 200x**

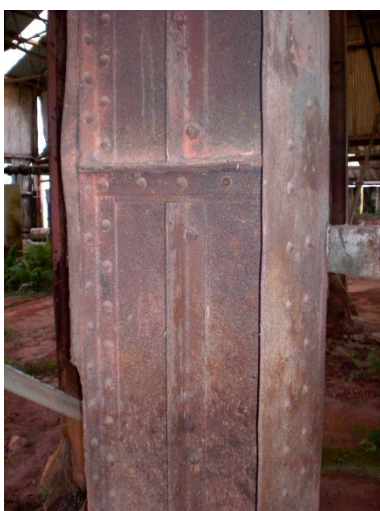
**Figura 3. 37: Detalhe pilar em perfis compostos - galpão A1 – Oficina Mecânica e Ferraria.**

Os pilares (figuras 3.37 e 3.38) são formados por uma chapa em sua alma e duas outras como mesas, sendo a junção das peças feita por cantoneiras e rebites. A tesoura por sua vez é formada por chapas em seu banzo inferior e superior unidas por cantoneiras treliçadas e fixadas com rebites. Os perfis se tornam robustos pela composição dos elementos, entretanto as peças não são muito espessas, sendo utilizadas cantoneiras intermediárias como enrijecedores, fixadas por rebites na alma dos perfis compostos, como pode ser notado nos pilares (figura 3.37) e nas vigas (figura 3.35). A cantoneira da figura 3.38, pelo aspecto da peça e do parafuso, parece ter sido fixada em intervenção posterior.

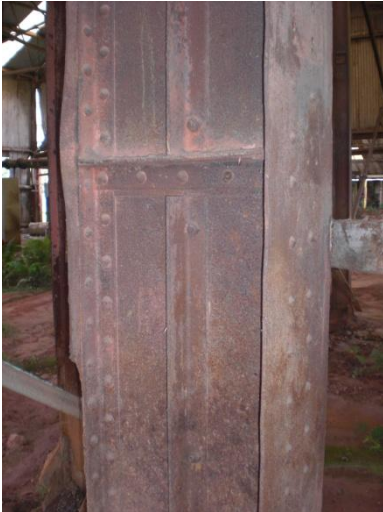
Por se tratar de ferro pudlado, material composto essencialmente de ferrita, macio, apresenta boa ductilidade e baixa resistência mecânica, pelo baixíssimo teor de carbono. A segregação do fósforo, elemento presente neste material, causa fragilização em alguns pontos. Devido as

características apresentadas, as peças são facilmente deformáveis, mediante impactos, sendo este problema identificado em alguns pilares dessa estrutura. O pilar 03, figura 3.69, apresenta deformação nas chapas que constituem as mesas, sendo já verificada fratura, com perda de material, no encontro com a cantoneira de ligação.

**Figura 3. 69: Pilar 03 do Galpão A1 da Oficina Mecânica apresenta fratura na chapa que compõe a mesa.**  
**Fonte: Arquivo Pessoal – (março 2011)**

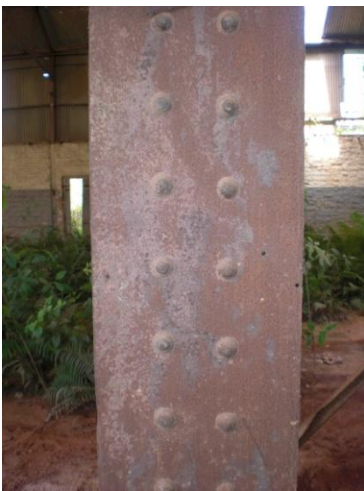
De uma forma geral, a corrosão encontra-se manifestada de modo uniforme, ou seja, em toda extensão da superfície das estruturas internas, mais protegidas, figura 3.69 a 3.72. Já os pilares voltados para as fachadas frontal e lateral, embora tenham recebido uma camada de tinta como meio de proteção, encontram-se expostos ao tempo e apresentam processo de corrosão mais avançado, em função do descolamento da pintura em alguns locais, maior exposição a intempéries e contato com o solo mais úmido.

**Figura 3. 71: Corrosão uniforme – pilar 03 Galpão A1 Oficina Mecânica.**  
**Fonte: Arquivo Pessoal – (março 2011)**

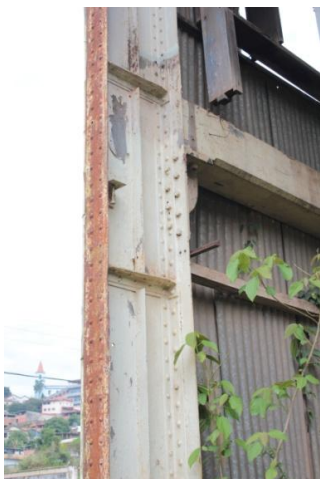
No pilar 02, figura 3.73, a corrosão se manifesta de forma uniforme na mesa do pilar, executada com chapa. A figura 3.74 retrata a base do pilar 04, onde se pode notar aspecto de corrosão generalizada, tendendo a se tornar uniforme em toda superfície. Nota-se inúmeros fatores para desencadeamento da corrosão: frestas, acúmulo de agentes agressores e contato com o solo e umidade.

**Figura 3. 73: Corrosão uniforme na mesa do Pilar 02 - Galpão A1 da Oficina Mecânica. Fonte: Arquivo Pessoal – (15/06/12)**

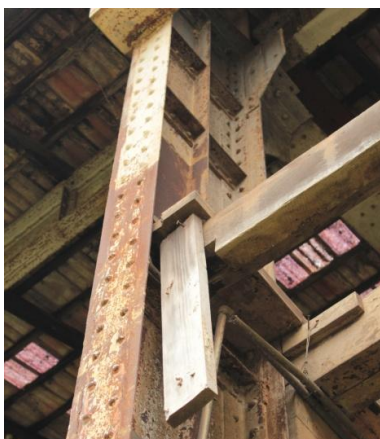
A estrutura em madeira inserida no pilar 04, figura 3.75, proporciona acúmulo de umidade no encontro com a estrutura, sendo esta a causa da corrosão mais acentuada no local. A figura 3.76 mostra deformação na mesa do pilar, por se tratar de material macio, pouco resistente ao impacto. Também é possível notar intenso descolamento da pintura, expondo o material aos agentes agressores do tempo. A corrosão mais intensa na base começa a se generalizar em locais da superfície da peça.

**Figura 3. 75: Estrutura de madeira apoiada no Pilar 04 – Galpão A1 Oficina Mecânica. Fonte: Arquivo Pessoal – (15/06/12)**

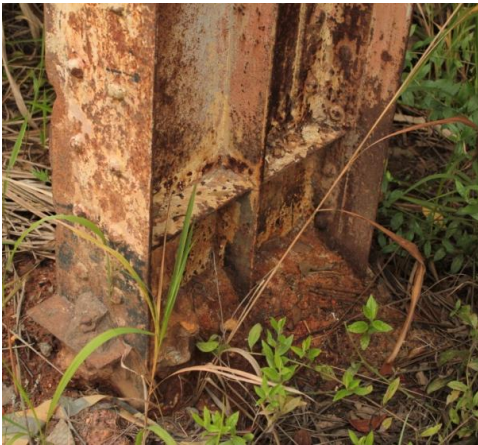
**Figura 3. 77: Pilar 04 – Galpão A1 Oficina Mecânica.**

O acúmulo de sujidades favorece o processo de corrosão na base dos pilares, como observado nas figuras 3.74 e 3.77. O pilar 06 talvez seja o mais comprometido, como pode ser observado na figura 3.78, com processo de corrosão acentuado, desintegrando-se em lâminas<sup>16</sup> do material, desencadeando descolamento da película de tinta.

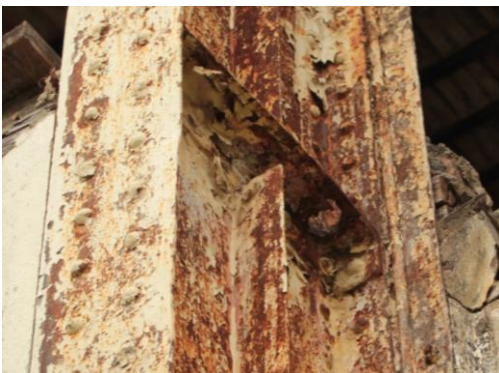
**Figura 3. 79: Pilar 06 – Galpão A1 Oficina Mecânica.**

Na figura 3.79 a cantoneira transversal apresenta perda de massa, por processo de corrosão mais avançado no local. A chapa que forma a mesa do pilar 06, figura 3.80, sofreu fratura, após deformação do material, que apresenta baixa resistência mecânica. A presença de fósforo supostamente é a causa da fragilidade em alguns pontos. A amostra que permitiu os exames de laboratório foi removida deste local.

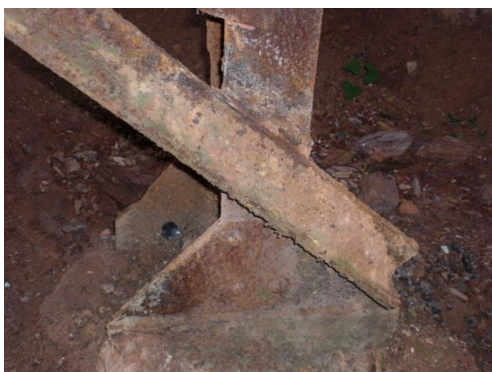
O processo de corrosão, apesar de existente, pode não ser considerado o principal problema deste galpão, tendo em vista as questões de estabilidade estrutural observadas. A corrosão em geral ocorre de forma generalizada, porém concentrada na base dos pilares, pela proximidade

com o solo, como pode ser visto nas figuras 3.81 e 3.82. O meio em que a estrutura encontra-se inserida é propício ao acúmulo de agentes corrosivos na sua base que, quando não protegida, está sujeita ao desencadeamento de corrosão atmosférica, neste caso associada às impurezas e umidade existente no solo.

**Figura 3. 81: Processo de corrosão na base do pilar – Galpão B Oficina Mecânica**  
Fonte: Arquivo Pessoal – (março 2011)

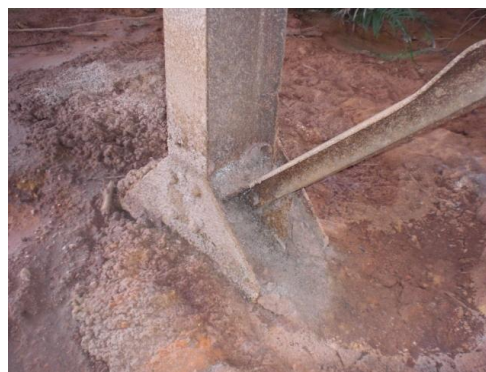
**Figura 3. 82: Base do pilar em contato com o solo – Galpão B Oficina Mecânica**  
Fonte: Arquivo Pessoal – (março 2011)

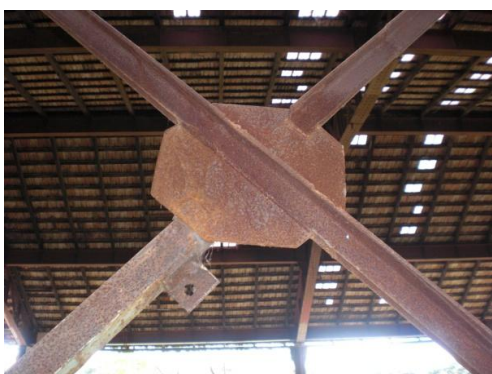
O galpão executado com perfis laminados e esbeltos apresenta ligações rígidas entre tesouras e pilares. Por questões de estabilidade estrutural, a cobertura e a lateral direita receberam contraventamentos. Entretanto, os travamentos entre pilares foram executados com perfis diversos, de forma improvisada, não havendo padronização nos elementos e nos meios de fixação, inclusive os últimos módulos receberam apenas uma travessa. As figuras 3.84 e 3.85 demonstram as diversas formas de fixação das cantoneiras de contraventamento.

**Figura 3. 83: Detalhe de fixação do contraventamento – Galpão B Oficina Mecânica**  
Fonte: Arquivo Pessoal – (março 2011)

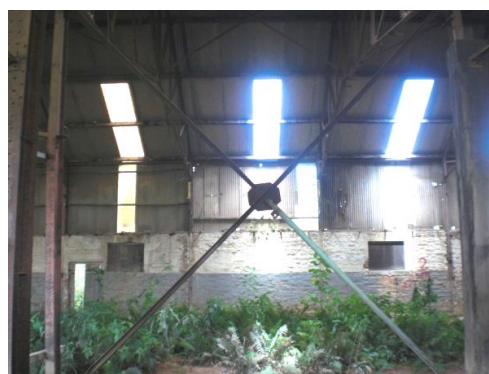
**Figura 3. 84: Contraventamento do Galpão B da Oficina Mecânica**  
Fonte: Arquivo Pessoal – (março 2011)

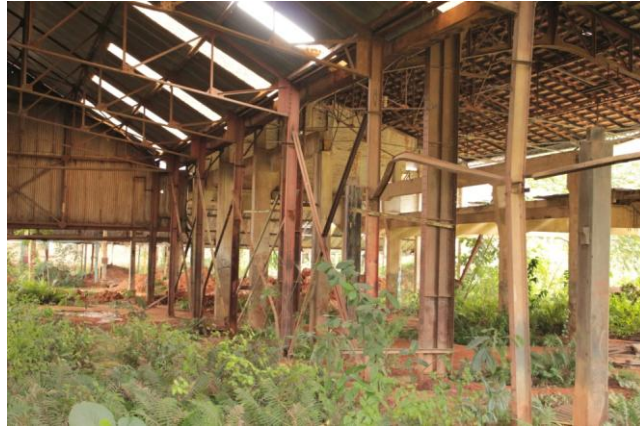
O comportamento estrutural do conjunto já manifesta problemas de estabilidade, pois algumas peças já apresentam deformação significativa, inclusive com deslocamento de um pilar, como pode ser visto na figura 3.85. Tudo indica que a estrutura não foi capaz de resistir aos esforços normais e momento fletor.

**Figura 3. 85: Problemas de estabilidade estrutural – Galpão B Oficina Mecânica**  
**Fonte: Arquivo Pessoal – (15/06/12)**

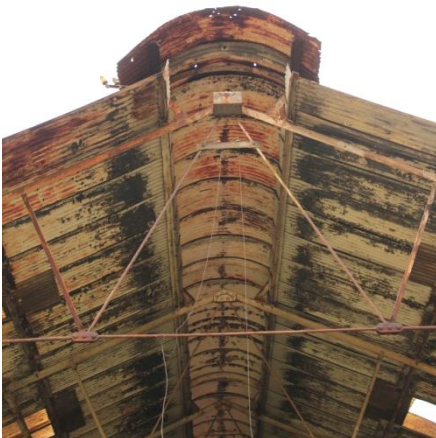
O galpão C surpreende pelo bom estado de conservação da estrutura de madeira, como pode ser observado nas figuras 3.53 e 3.54, apresentadas na descrição da tipologia construtiva. As peças metálicas que compõem as tesouras principais em treliça plana, assim como as tesouras tipo viga vagão dos corredores laterais, estão em bom estado geral de conservação, apresentando em algumas peças início de processo de corrosão atmosférica uniforme, como pode ser observado nas figuras 3.86 e 3.87.

**Figura 3. 86: Aspecto de corrosão na tesoura e telhas de cobertura - Galpão C Oficina Mecânica.**

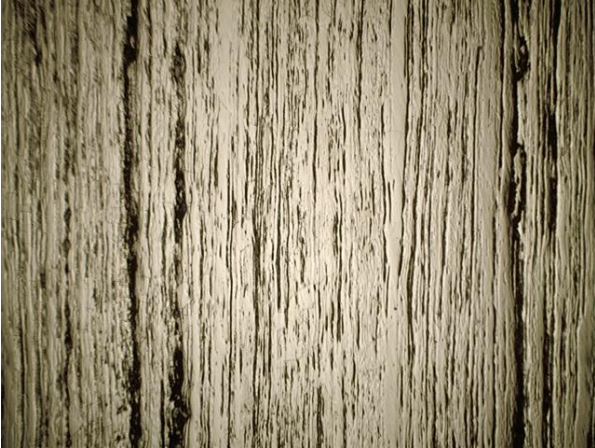
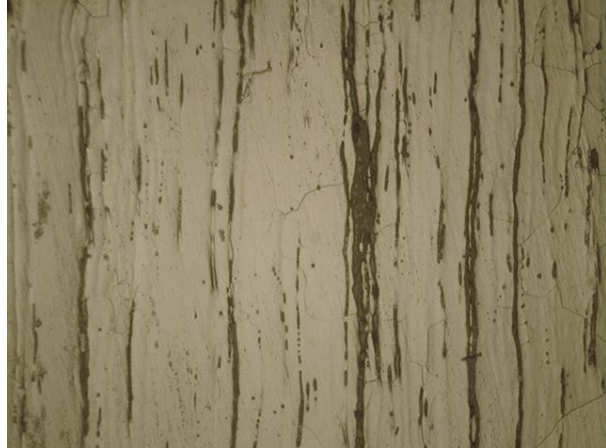
As figuras 3.91 e 3.92 apresentam fotomicrografias da Amostra, cujo aumento da lente é indicada na legenda. O análise metalográfica revela presença de escórias esparsas em toda a seção, típica do ferro pudlado. As escórias possuem textura heterogênea e formas alongadas, o que indica que o material passou por um processo de conformação plástica, supostamente a laminação.

**Figura 3. 91: Fotomicrografia da Amostra - ferro pudlado; seção longitudinal; Nital 2%; 50x.**

**Figura 3. 92: Fotomicrografia Amostra - ferro pudlado; seção longitudinal; Nital 2%; 250x.**

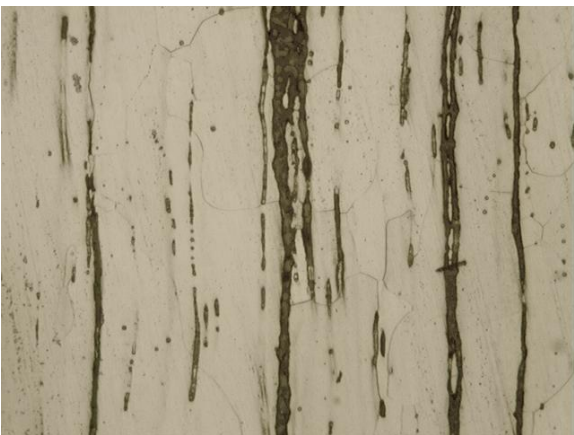
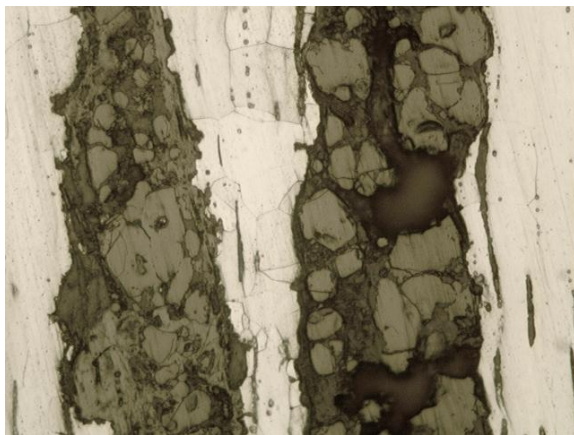
Com maior aumento, figuras 3.93 e 3.94, é possível verificar que o material é constituído por grãos de ferrita que possuem formatos poligonais e irregulares. O fósforo, indicado em grande teor na composição química realizada, supostamente apresenta-se diluído na ferrita, aumentando e endurecendo seus grãos. De acordo com o exposto na revisão bibliográfica, é comum a presença de fósforo em grandes quantidades no ferro pudlado.

Segundo Colpaert (2008), o ferro pudlado é caracterizado pelo baixo teor de carbono, até 0,2%, e por apresentar numerosas partículas de escória, devido ao processo de fabricação (pudlagem). As imagens apresentadas nas figuras 3.93 e 3.94 mostram a diversidade das fibras de escória, que apresentam morfologia heterogênea.

**Figura 3. 93: Fotomicrografia da Amostra - ferro pudlado; seção longitudinal; Nital 2%; 400x**

**Figura 3. 94: Fotomicrografia da Amostra - ferro pudlado; seção longitudinal; Nital 2%; 400x**

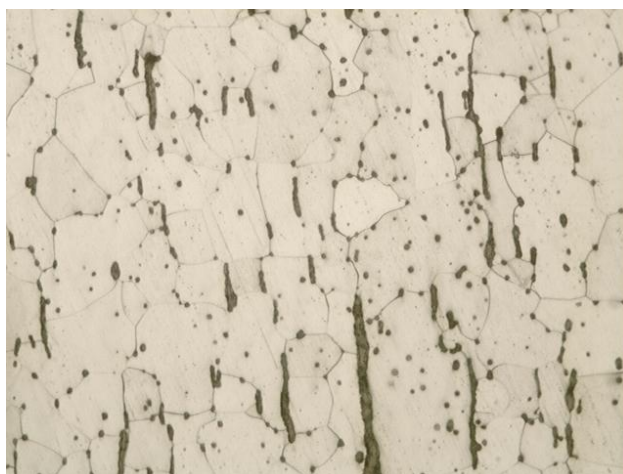
A figura 3.95 refere-se à imagem apresentada de uma seção transversal, da mesma amostra, onde se podem ver pontos e menores veios de escória, inseridos em grãos de ferrita.

**Figura 3. 95: Fotomicrografia da Amostra - ferro pudlado; seção transversal; Nital 2%; 400x**

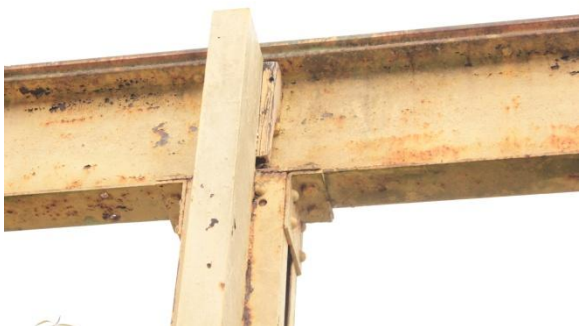
**Figura 3. 111:** Pontos de corrosão na viga de suporte da ponte rolante – Fundição Ferro e Bronze.

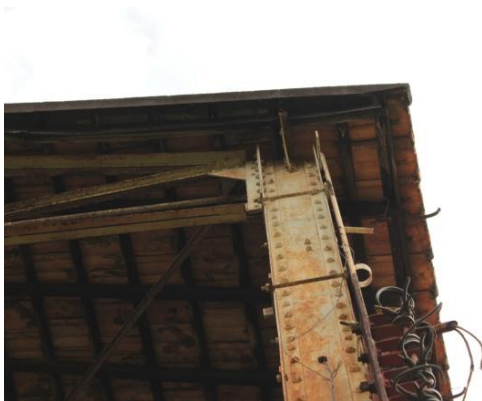
A corrosão pode ser classificada como atmosférica e se manifesta em algumas peças expostas ao tempo, em geral de forma uniforme em toda superfície, figura 3.113 a 3.115.

**Figura 3. 113:** Processo de corrosão uniforme em pilar direito Fachada Posterior – Fundição Ferro e Bronze.

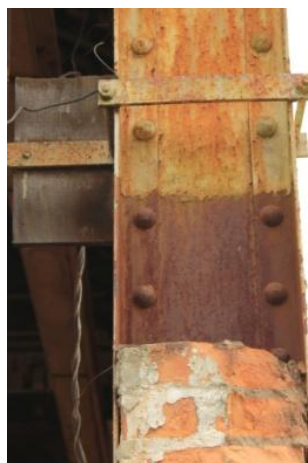
Também é possível verificar casos de corrosão macroscopicamente localizada, como observado na figura 3.116, que retrata parte do pilar direito que compõe a fachada posterior. O perfil composto em seção "I" foi preenchido com alvenaria de tijolos, o que possibilita acúmulo de umidade e de agentes agressores, ocasionando processo de corrosão por aeração diferencial.

**Figura 3. 116:** Pilar preenchido com tijolos possibilita acúmulo de umidade e processo de corrosão mais acentuada - Fundição Ferro e Bronze.

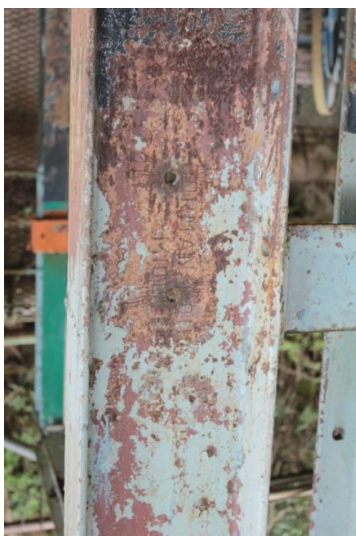
Os pilares, em geral, encontram-se protegidos por camada de pintura, porém já pode ser observado processo de corrosão uniforme, nos locais onde há descolamento de pintura (figuras 3.134 e 3.135).

**Figura 3. 134: Corrosão uniforme em pilar do Galpão secundário, Boca da Mina**  
Fonte: Arquivo Pessoal – (21/10/11)

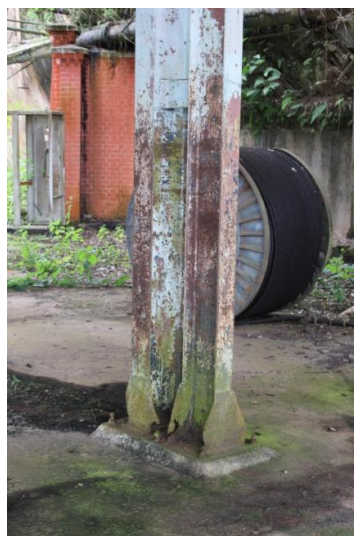
**Figura 3. 135: Pilar em processo de corrosão uniforme, de forma mais acentuada na base - Galpão secundário, Boca da Mina**  
Fonte: Arquivo Pessoal – (21/10/11)

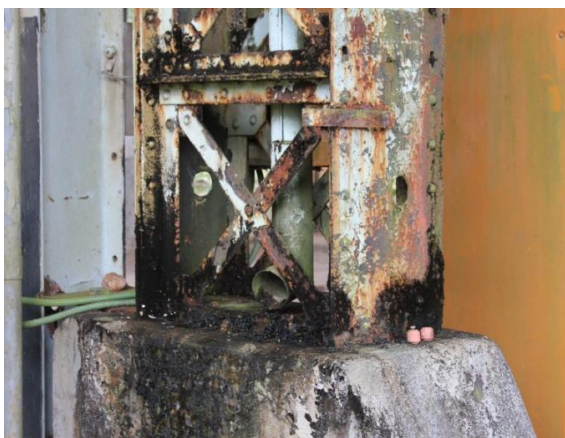
**Figura 3. 136: Pilar - Galpão principal, Boca da Mina**

As tesouras metálicas em treliça plana do galpão principal apresentam-se em bom estado de conservação. O processo de corrosão encontra-se mais avançado nos pilares, ocorrendo de forma generalizada. Por se tratar de uma composição de perfis, a corrosão se torna ainda mais agressiva pois os cantos e frestas, provenientes das junções dos perfis, são locais favoráveis ao acúmulo de água e agentes agressores. Esse fato torna-se ainda mais acentuado na base das estruturas (figuras 3.136 e 3.137), sendo que o fato do galpão não possuir vedação, acelera ainda mais o processo, pela exposição constante às intempéries.

Outra questão verificada em alguns pilares é a ausência de alguns rebites, que já se desprenderam, ocorrência muito comum em estruturas dessa natureza (figura 3.136).

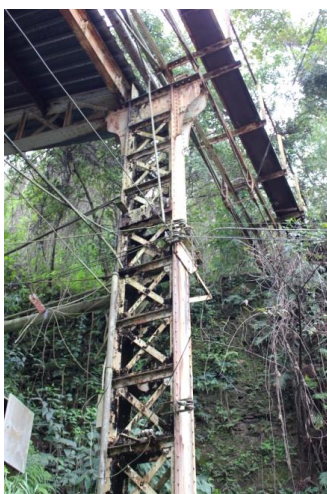
**Figura 3. 138: Pilar - Galpão principal Boca da Mina**

As imagens indicam que a base em concreto tem propiciado acúmulo de água, sendo evidente a retenção de sujidades e a proliferação de agentes agressores, como microrganismos. As figuras 3.138 e 3.139 mostram como são depositadas impurezas nas junções dos perfis, desencadeando processos de corrosão de natureza localizada. Na figura 3.139, verifica-se que uma das cantoneiras já apresenta perda de massa.
