**ESTRUTURAS METÁLICAS DO INÍCIO DO PERÍODO DE INDUSTRIALIZAÇÃO  
EM MINAS GERAIS: Decorrências e Preservação**

**Autor: Fernanda Alves de Brito Bueno**

Ouro Preto, outubro de 2012.

Dissertação apresentada ao Programa de Pós-Graduação do Departamento de Engenharia Civil da Escola de Minas da Universidade Federal de Ouro Preto, como parte integrante dos requisitos para obtenção do título de Mestre em Ciências da Engenharia Civil, área de concentração: Construção Metálica.

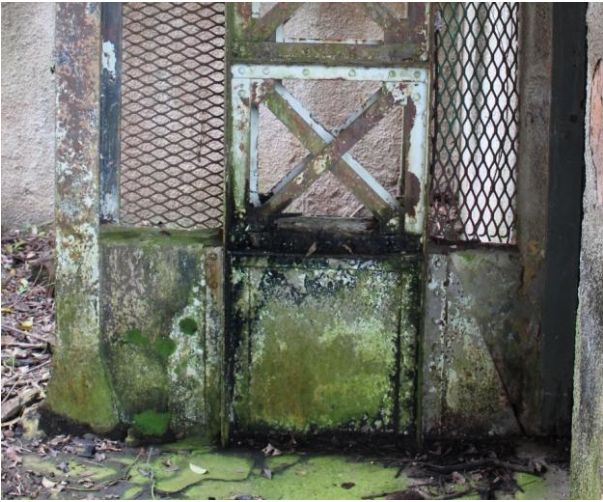
O pilar 01 apresenta-se mais protegido pela cobertura, porém a alvenaria executada em sua base proporciona acúmulo de sujidade e umidade, figura 3.140. Na figura 3.141 é possível notar ruptura de algumas chapas que compõem o pilar.

**Figura 3. 140:** Alvenaria inserida na base do Pilar 01 proporciona acúmulo de umidade e sujidade - Galpão principal da Boca da Mina  
Fonte: Arquivo Pessoal – (15/06/12)

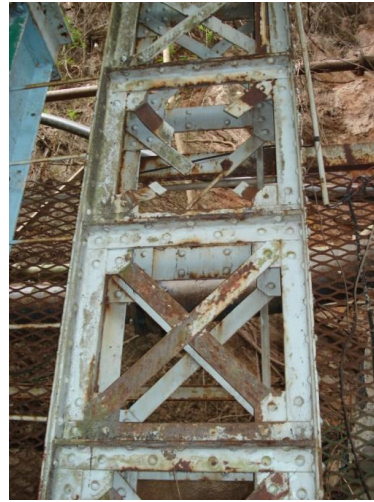
**Figura 3. 141:** Pilar 01 apresenta ruptura de chapa - Galpão principal, Boca da Mina  
Fonte: Arquivo Pessoal – (15/06/12)

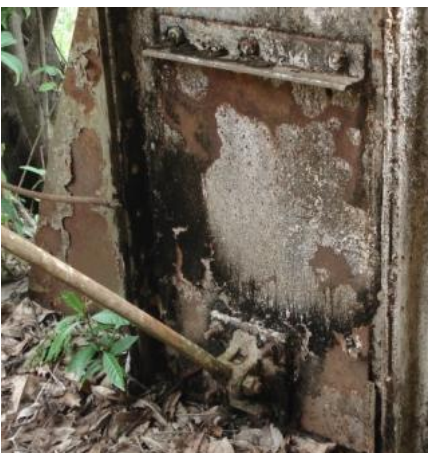
O pilar 08, figura 3.142 e 3.143, é o único que ainda conserva a base original, enquanto os demais receberam embasamento de concreto. As chapas de base se mostram-se relativamente em bom estado, apresentando processo de corrosão, porém ainda sem perda significativa de massa.

**Figura 3. 142:** Base original do Pilar 08 - Galpão principal, Boca da Mina.  
Fonte: Arquivo Pessoal – (21/10/11)

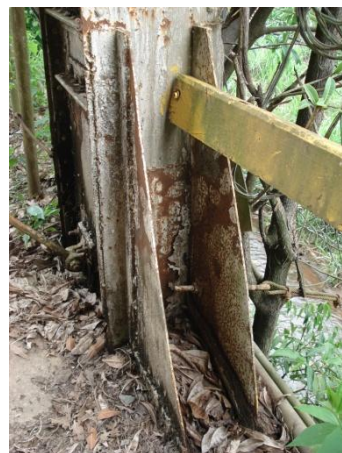
**Figura 3. 143:** Detalhe da base Pilar 08 - Galpão principal - Boca da Mina  
Fonte: Arquivo Pessoal – (21/10/11)

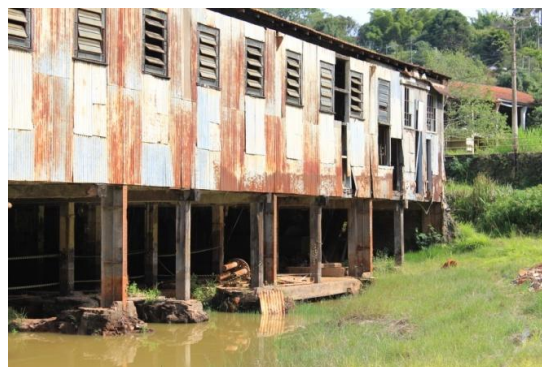
**Figura 3. 155:** Vista lateral Almojarifado e antiga Fábrica de cadinhos.  
Fonte: Arquivo Pessoal – (15/06/12)

A corrosão se processa de forma generalizada, porém de maneira mais intensa na base que, por vezes, fica submersa na água, conforme visto na figura 3.155. A corrosão ocorre por aeração diferencial, pela presença do eletrólito (água). O material se desprende em lâminas. Vale registrar, que a forma de composição dos perfis favorece a retenção de umidade e de agentes agressores (sujidades), o que acelera ainda mais o processo de corrosão.

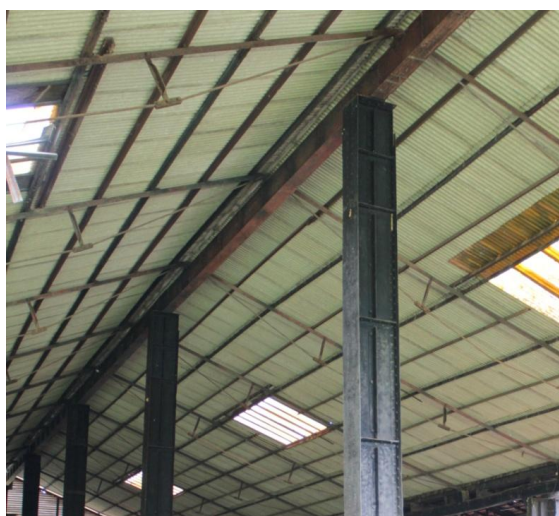
Atualmente o acesso ao galpão encontra-se restrito, após desabamento de parte da cobertura. A análise, mesmo que limitada, indica que os pilares do galpão B possuem como principal problema a presença constante de partes deformadas, que trincam no encontro das junções e se desprendem em peças inteiras.

Praticamente todos os pilares do eixo central já perderam parte da extremidade da chapa que compõe a mesa do perfil em sua lateral direita, como pode ser observado nas figuras 3.158 e 3.159.

**Figura 3. 158: Pilares centrais do galpão B - Almojarifado e Antiga Fábrica de Cadinhos.**  
Fonte: Arquivo Pessoal – (15/06/12)

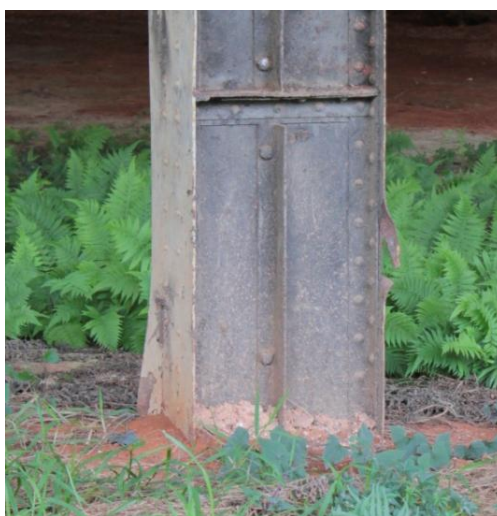
**Figura 3. 159: Pilar do galpão B - Almojarifado e Antiga Fábrica de Cadinhos.**  
Fonte: Arquivo Pessoal – (21/10/11)

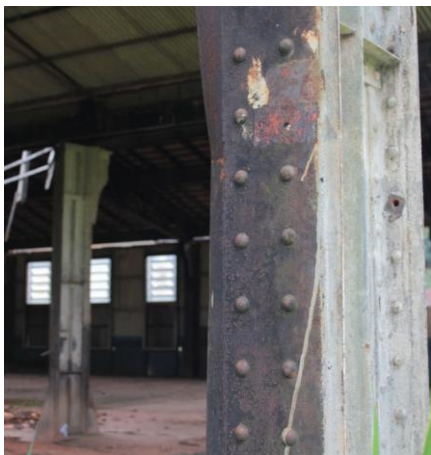
Esses pilares possuem sistema construtivo e aparência similar a estrutura do galpão A1, da Oficina Mecânica e Ferraria, cujo material empregado é o ferro pudlado. Além disso, a estrutura possui todas as características desse material, sendo macio, de baixa resistência mecânica e facilmente deformável. Em geral, o ferro pudlado apresenta elevado teor de fósforo, que confere certa dureza ao material, e a segregação do mesmo é responsável por fragilizar alguns pontos da peça. Estas são, supostamente, as razões para as deformações e constantes trincas e rupturas, como apresentado nas figuras 3.160 e 3.161.

**Figura 3. 160: Deformação na mesa do pilar Galpão B - Almojarifado e Antiga Fábrica de Cadinhos.**

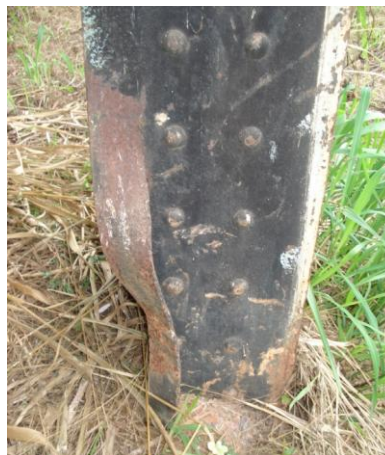
**Figura 3. 161: Deformação na chapa da mesa do pilar Galpão B - Almojarifado e Antiga Fábrica de Cadinhos.**

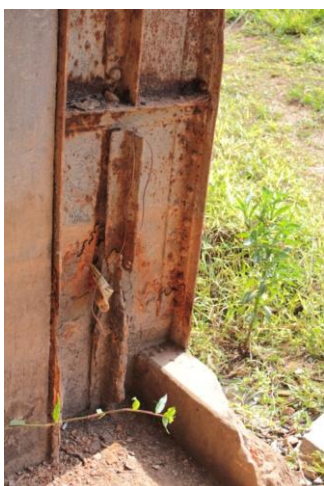
A estrutura superior do Galpão A, em dois pavimentos, que se apresenta distante da umidade, encontra-se em bom estado de conservação. A corrosão pode ser observada em geral de forma uniforme, ainda não se apresentando como uma patologia significativa, sendo mais evidente em locais mais expostos aos agentes atmosféricos. Entretanto, as bases dos pilares da fachada lateral direita, em constante contato com a água, encontram-se em acelerado processo de degradação, como pode ser verificado nas figuras 3.162 a 3.163.

**Figura 3. 162: Pilar pavimento inferior Almojarifado e Fábrica de cadinhos.**

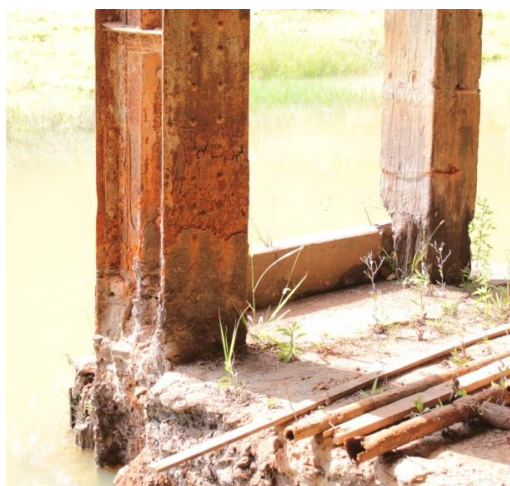
**Figura 3. 163: Pilar pavimento inferior Almojarifado e Fábrica de cadinhos.**

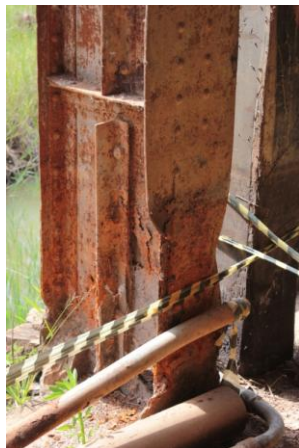
Alguns perfis apresentam deformações e fissuras, como as apresentadas nas figuras 3.164 e 3.165, cuja razão pode ser explicada pelas propriedades do material utilizado, possivelmente ferro pudlado.

**Figura 3. 164: Pilar em processo de corrosão no pavimento inferior do Almojarifado e Fábrica de cadinhos.**

A corrosão se processa por meio atmosférico<sup>17</sup> e também pela presença de água<sup>18</sup> constante na base da edificação. Segundo CHIAVERINI (2008), quando em água doce, o processo de corrosão tem como fator mais importante a presença de gases dissolvidos<sup>19</sup>. Sabe-se que a água já se apresenta como veículo propiciador do processo de corrosão e que, associada às outras impurezas, torna-se um meio altamente agressivo para as estruturas metálicas.

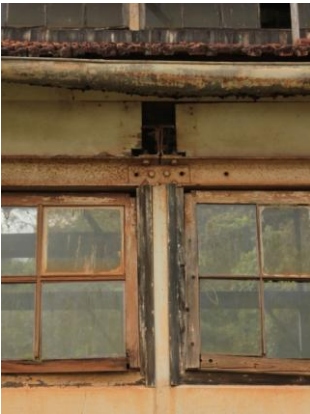
O estado de conservação da estrutura é variável, sendo que os pilares situados na fachada lateral esquerda estão mais sujeitos aos agentes agressores, pela constante exposição às intempéries. A estrutura interna, tesouras e pilares, protegidos pela cobertura, apresentam apenas sujidades e início de processo de corrosão em poucas peças. Na fachada lateral direita, figura 3.183, onde se insere o volume mais baixo, a corrosão se manifesta de forma uniforme e branda, visível em alguns locais pelo descolamento de pintura.

**Figura 3. 183: Estrutura da Fachada lateral direita apresenta corrosão uniforme - Galpão da Elétrica**

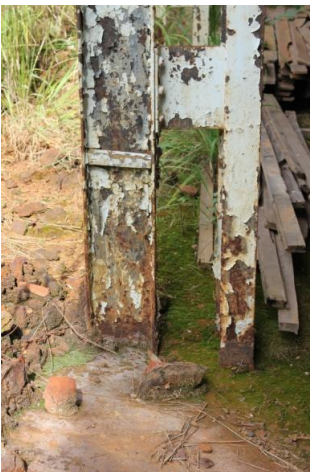
O processo de corrosão manifesta-se com maior intensidade na base dos pilares, devido à proximidade com o solo e maior acúmulo de umidade, como mostra a figura 3.185. A corrosão começa a se generalizar de forma uniforme, sendo perceptível nos locais por ocorrência do descolamento da pintura, figura 3.186. O meio corrosivo é o atmosférico, o que justifica o maior avanço da patologia nos pilares externos e sem proteção.

**Figura 3. 185: Base do pilar apresentando material de corrosão - Elétrica**

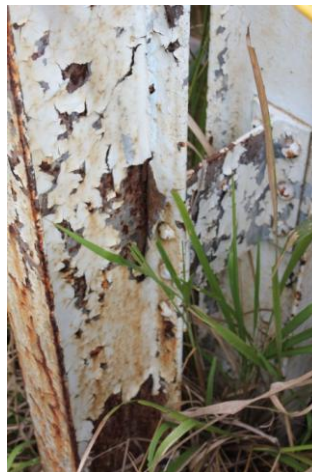
**Figura 3. 186: Corrosão uniforme em pilar da fachada lateral esquerda - Elétrica**

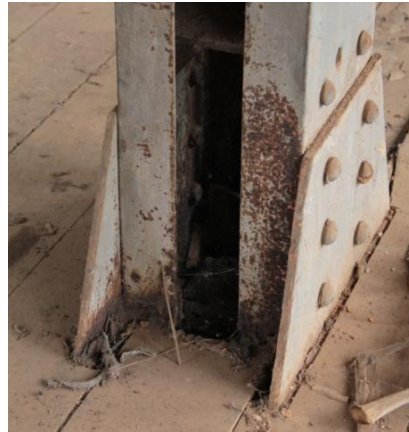
As tesouras da cobertura encontram-se em ótimo estado de conservação, assim como os pilares e vigas. O processo de corrosão é inicial e ocorre de forma uniforme, geralmente na base dos perfis, como pode ser verificado nas figuras 3.212 e 3.213. As frestas se tornam pontos mais susceptíveis à corrosão. O pilar da extremidade do eixo central, figura 3.214, apresenta início de corrosão na chapa de base, proveniente de umidade, onde se pode ver também degradação do tabuado em madeira.

**Figura 3. 213: Base de pilar apresenta início de processo de corrosão.**  
**Fonte: Arquivo Pessoal – (15/06/12)**

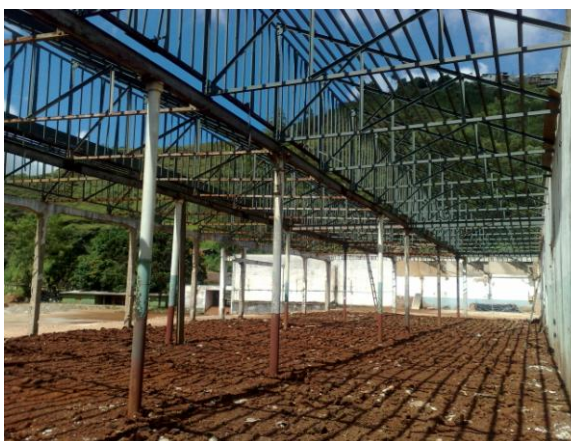
A partir das figuras 4.14 e 4.15 é possível verificar que a estrutura acaba de receber vigas transversais de reforço. Nota-se que nem todos os pilares do galpão 02 possuem o mesmo acabamento de topo e que existem variações entre os vãos, sugerindo que o conjunto passou por modificações estruturais em época anterior. No segundo eixo estrutural, observa-se que uma das colunas encontra-se provisoriamente escorada por uma peça metálica devido a uma fratura na base. A amostra para análise de laboratório foi retirada desta peça que possui topo mais simplificado, sem capitel. Também é possível notar escoras em parte da viga em primeiro plano, figura 4.15, o que indica a necessidade de reforço estrutural.

**Figura 4. 14: Vista interna galpão 02 em fev. de 2011.**

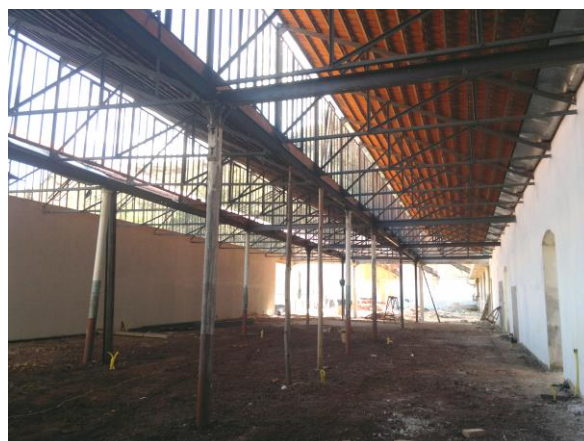
**Figura 4. 15: Vista interna galpão 02 em agosto de 2012.**

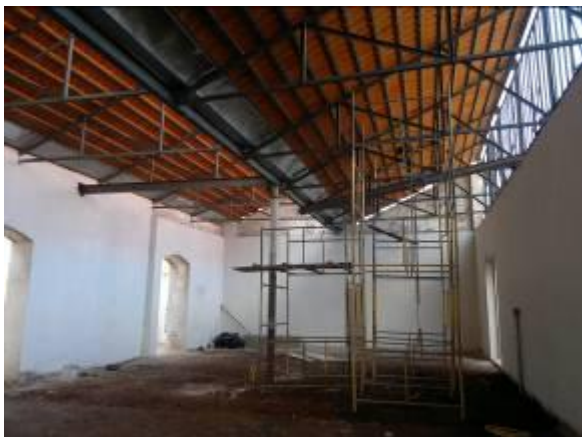
Além de outros serviços de alvenaria e acabamento, continuam sendo realizados reforços estruturais, conforme já mencionado, através da inserção de vigas transversais. A figura 4.16 retrata a instalação da nova viga à direita, que será apoiada e parafusada sobre o capitel. Detalhe para uma viga de reforço já instalada, figura 4.17.

**Figura 4. 16: Reforço estrutural sendo executado.**  
**Fonte: Acervo pessoal (14/08/2012)**

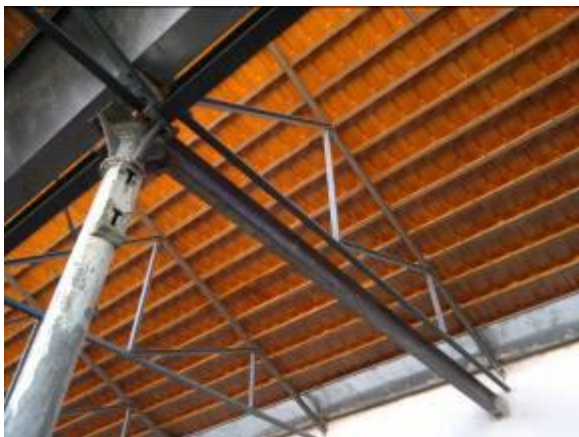
**Figura 4. 17: Vista da viga transversal inserida como reforço estrutural.**  
**Fonte: Acervo pessoal (14/08/2012)**

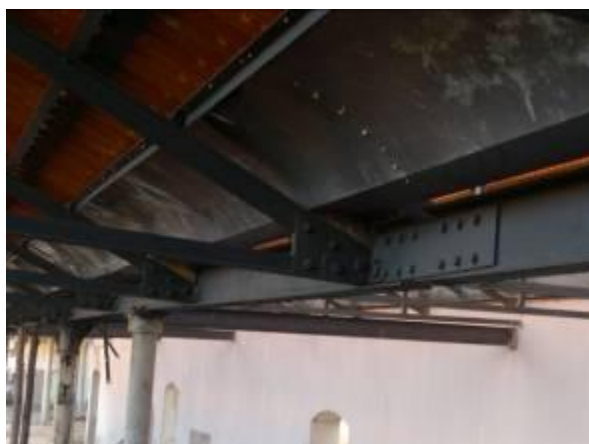
**Figura 4. 19: Estrutura da cobertura galpão 02.**  
**Fonte: Acervo pessoal (25/07/2012)**

A junção das vigas em perfil "I" laminado ocorre, em geral, sobre os pilares, como pode ser notado na figura 4.18. Entretanto, modificações estruturais geraram emendas entre vãos, como mostram as figuras 4.19 e 4.21, tendo sido as peças unidas com chapas em ambos os lados, conectadas com parafusos.

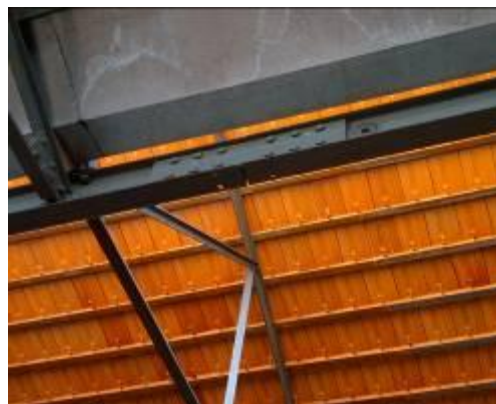
**Figura 4. 21: Viga unida com chapa parafusada - galpão 01**  
 Fonte: Acervo pessoal (25/07/2012)

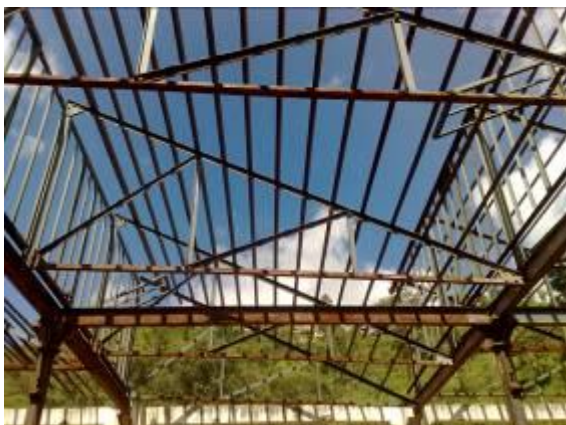
**Figura 4. 28: Tesouras da cobertura durante recuperação.**

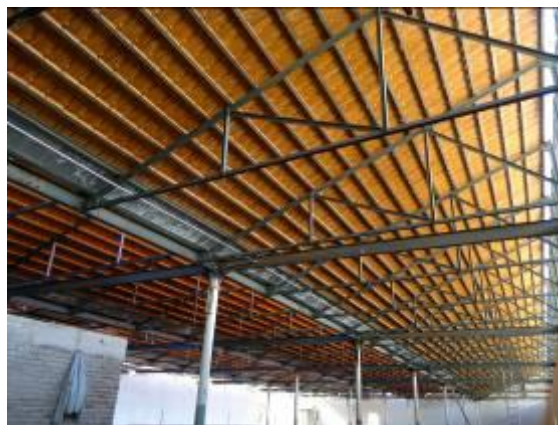
**Figura 4. 29: Tesoura da cobertura após recuperação**

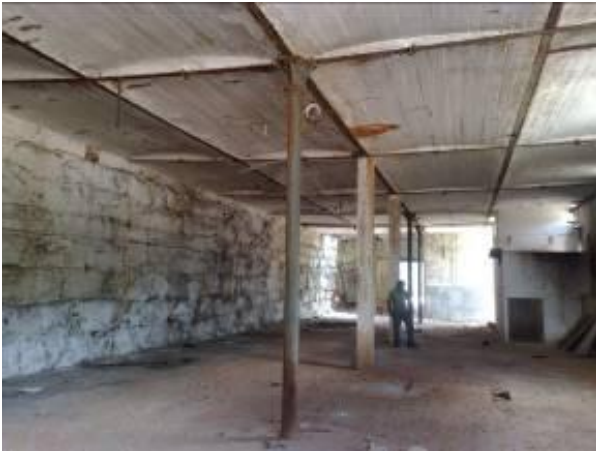
No subsolo alguns pilares em ferro fundido teriam sido substituídos em momento anterior por concreto armado (figura 4.43 e 4.44). A laje que sustenta o pavimento superior é modulada e estruturada em perfis laminados de seção "I", inseridos nas lajes em abobadilhas.

As imagens das fotomicrografias apresentam o aumento da lente indicada na legenda. As figuras 4.73 e 4.74 apresentam imagens metalográficas da amostra antes do ataque. Nota-se a presença de núcleos de grafita em partículas vermiformes, característica do ferro fundido

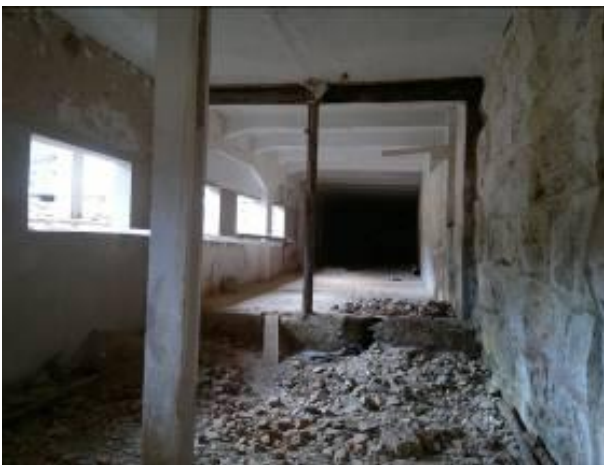
No depósito do subsolo, figura 4.45, um pilar também já teria sido substituído por concreto armado.

**Figura 4. 45: Vista do depósito do subsolo.**  
**Fonte: Acervo pessoal (14/08/2012)**

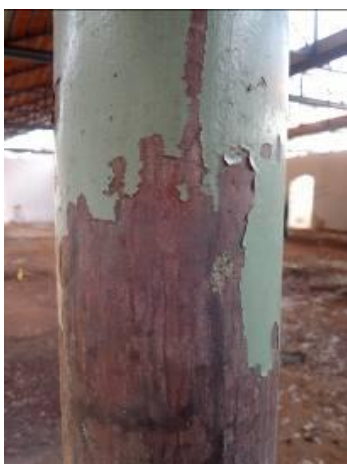
Apenas um pilar foi encontrado com fratura na base (figura 4.54), supostamente pela fragilidade do material, pouco resistente ao impacto, devido à dureza característica do ferro fundido. Fato curioso é o encaixe existente na base da coluna. A figura 4.53 mostra o bom estado de conservação do material.

**Figura 4. 53: Pilar pavimento superior em bom estado de conservação.**

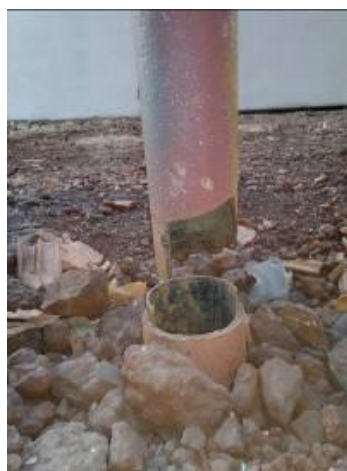
**Figura 4. 54: Fratura em base de um pilar do pav. superior.**

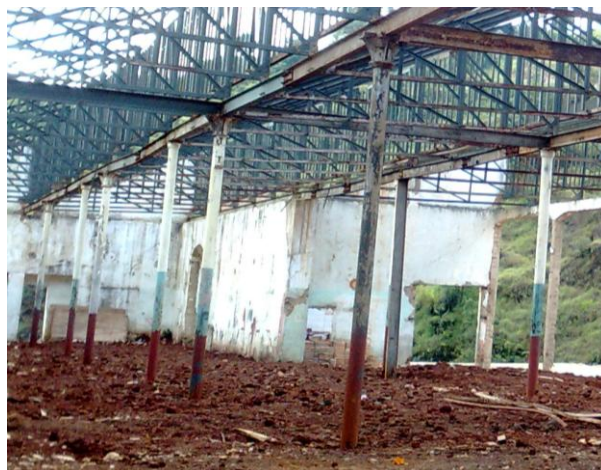
Em visita no início das obras observou-se que a estrutura já manifestava alguns problemas de instabilidade, supostamente decorrente da supressão dos pilares, como pode ser notado no desalinhamento das vigas, que cederam nas emendas de alguns vãos (figura 4.55). Esse trecho é exatamente o local que atualmente se encontra escorado em obra, o que revela a necessidade de reforço estrutural, ainda mais acentuada pela sobrecarga das telhas já sobrepostas.

**Figura 4. 55: Junção vigas desalinhadas.**

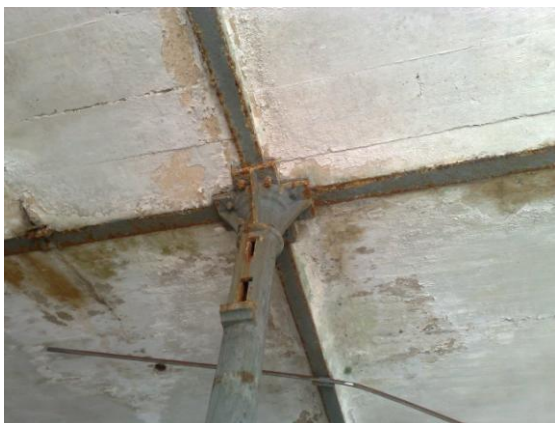
No subsolo a estrutura em ferro fundido apresenta processo de corrosão mais avançado em algumas peças. A corrosão desencadeada por meio atmosférico supostamente foi acelerada pela antiga ocupação do local, destinada ao setor de tinturaria, o qual empregava produtos químicos, como cloro, ácidos e óxidos. Estes produtos podem atacar o ferro, acelerando o processo de deterioração. Em visita realizada no início de 2011, foi possível verificar que dois, dos oito pilares em ferro fundido existentes, já se encontravam em estado avançado de degradação. As demais colunas mostravam-se em processo inicial de corrosão, como o apresentado na figura 4.56, de forma mais localizada nos conectores e arestas (bordas), e as causas prováveis são: aeração diferencial em frestas, contato entre materiais diferentes e/ou concentração de tensões. As vigas apresentavam início de corrosão uniforme, figura 3.336, de forma acentuada nas arestas junto à laje, figura 4.56. Atualmente, durante as obras, as peças estão sendo submetidas a proteção com pintura em tinta esmalte anti-ferrugem, figuras 4.58 e 4.59.

**Figura 4. 56: Junção coluna, viga e laje do subsolo.**  
**Fonte: Acervo pessoal (07/02/2011)**

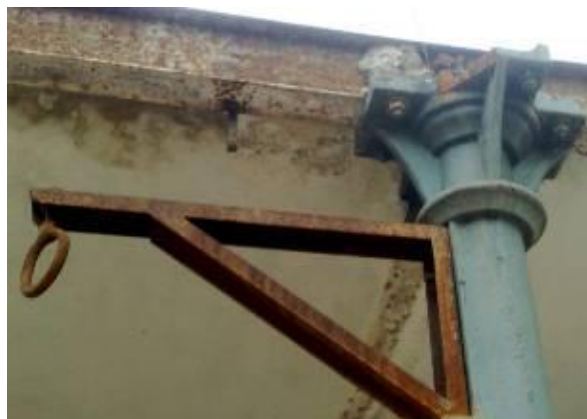
**Figura 4. 57: Junção viga de borda e coluna do subsolo.**  
**Fonte: Acervo pessoal (07/02/2011)**

O processo de corrosão da viga de borda, apresentada anteriormente na figura 4.57, exposta diretamente às intempéries, atualmente se apresenta em processo de corrosão de forma uniforme mais acentuada (figura 4.63), e com desprendimento de material na chapa de ligação parafusada. A corrosão próxima aos conectores pode ocorrer em frestas, por tensão ou por contato entre materiais diferentes (corrosão galvânica).

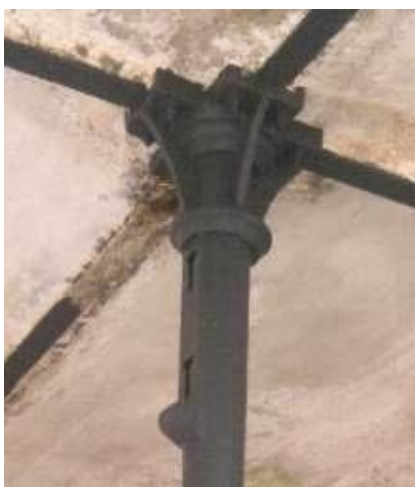
**Figura 4. 58: Colunas internas do subsolo cobertas por pintura.**  
**Fonte: Acervo pessoal (14/08/12)**

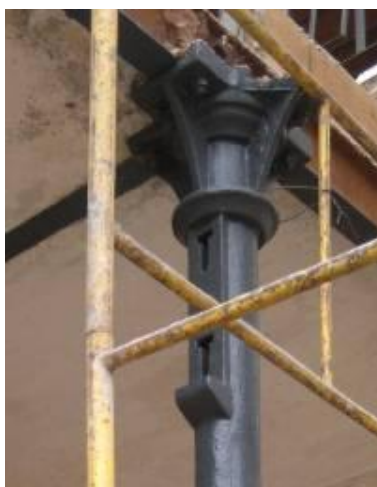
**Figura 4. 59: Coluna de borda do subsolo coberta por pintura.**  
**Fonte: Acervo pessoal (14/08/12)**

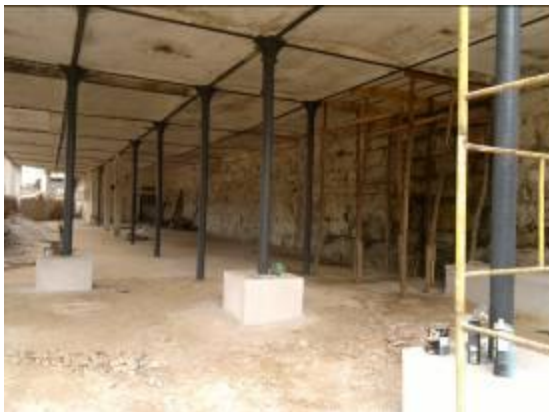
Não se sabe por qual motivo, três colunas receberam durante as obras uma base de proteção em concreto, figuras 4.60 e 4.61, entretanto, foram executadas de forma inadequada, sendo possível causar acúmulo de umidade e agentes corrosivos na parte superior.

**Figura 4. 60:** Três colunas receberam base de concreto.  
Fonte: Acervo pessoal (14/08/12)

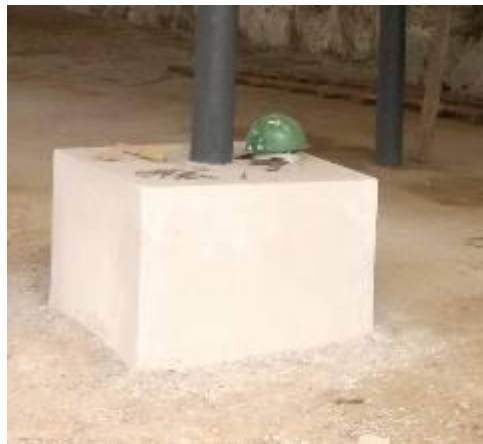
**Figura 4. 61:** Embasamento de concreto.  
Fonte: Acervo pessoal (14/08/12)

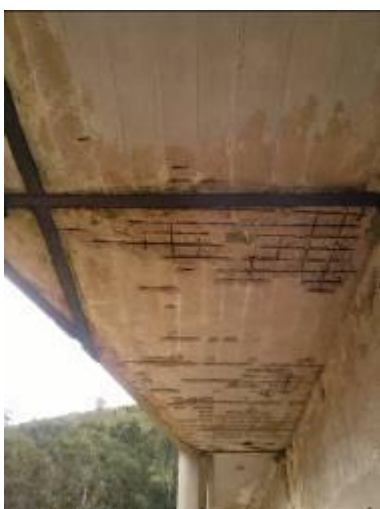
Outra patologia importante que merece destaque, porém não será aqui detalhada, por não se tratar de objeto desta pesquisa, é a corrosão apresentada nas ferragens expostas das lajes em concreto armado. Esse problema é encontrado em dois locais, na laje que cobre o corredor de encontro com a encosta, na fachada posterior, (figura 4.71), e em alguns módulos das lajes em abobadilha (figura 4.70). A laje do corredor será demolida em projeto, mas a do subsolo precisa ser recuperada.

**Figura 4. 70: Laje em abobadilha no subsolo.**  
**Fonte: Acervo pessoal (14/08/2012)**

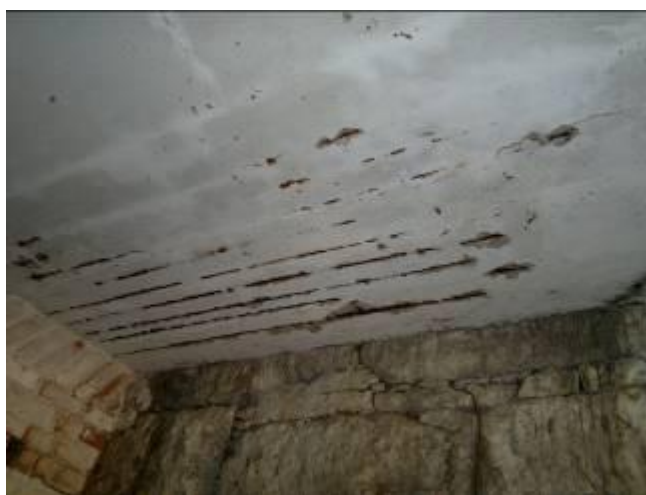
**Figura 4. 71: Laje corredor que separa a construção da encosta.**  
**Fonte: Acervo pessoal (14/08/2012)**

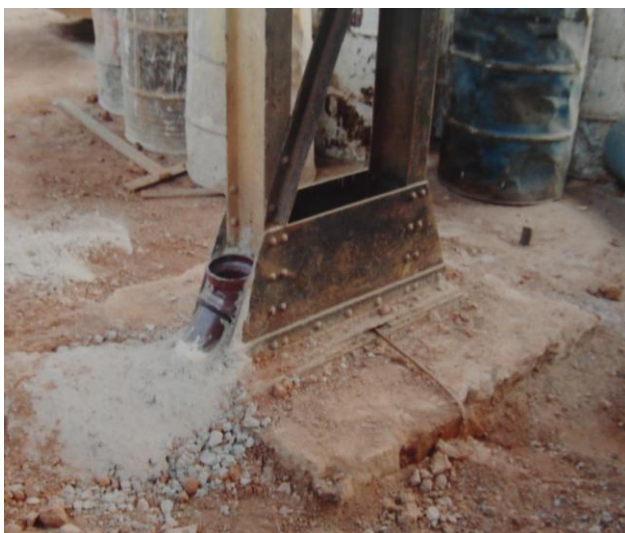
Em alguns casos é possível adotar uma solução intermediária. A Serraria Souza Pinto pode ser citada como um exemplo de restauração onde se optou por manter à vista a base original (figura 6.1), mas adotou-se como medida preventiva a vedação com concreto, entre as chapas, o que evita acúmulo de água na parte interna. A cantoneira de base foi coberta pelo contrapiso e acabamento. Neste caso, a manutenção periódica se torna fundamental, pois certamente o local recebe água para limpeza. Outro ponto que chama a atenção é a descida de água pluvial junto ao pilar que dificulta o acesso para limpeza e manutenção (figura 6.2).

**Figura 6. 1: Base do pilar metálico durante as obras na Serraria Souza Pinto/BH.**  
Fonte: IEPHA (1997)

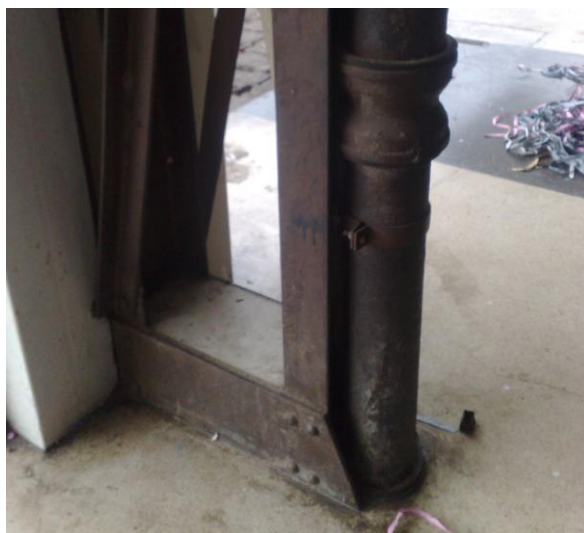
**Figura 6. 2: Base do pilar da Serraria Souza Pinto/BH, registro feito em 2011.**  
Fonte: Acervo pessoal

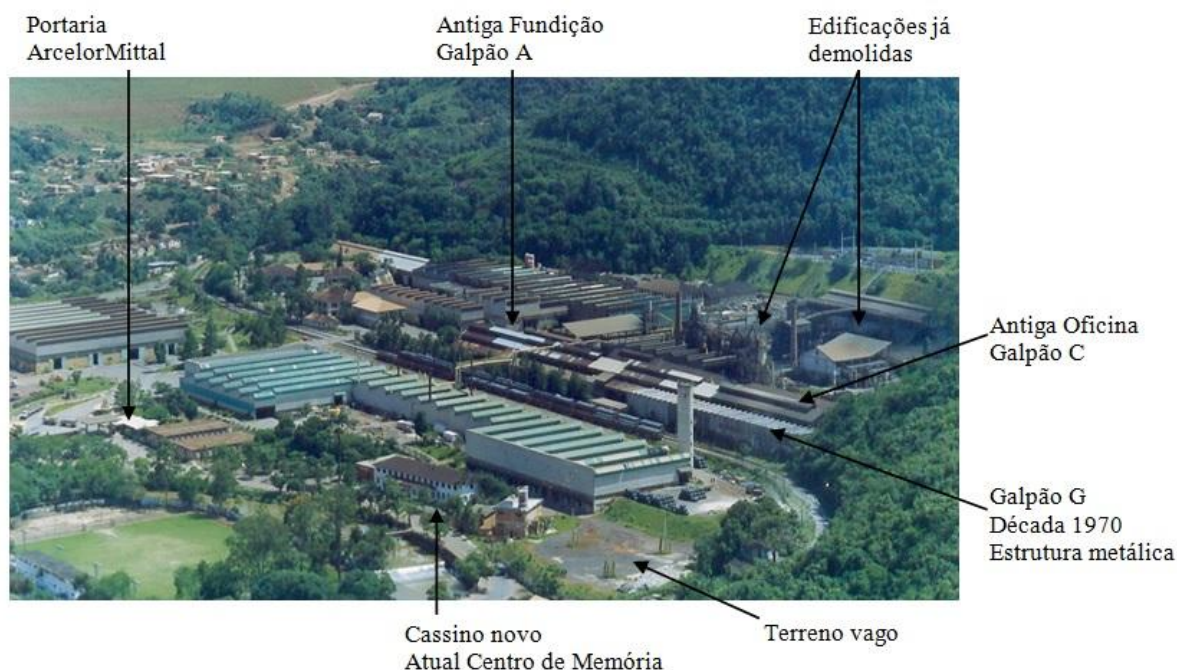
A figura 6.4, datada da década de 1990, revela claramente como o volume da Oficina foi completamente enclausurado pelas edificações mais recentes, uma metálica e outra em concreto, construídas de encontro às suas fachadas laterais.

**Figura 6. 4: Vista da Companhia Belgo Mineira na década de 1990**  
**Fonte: Acervo Programa Memória ArcelorMittal.**

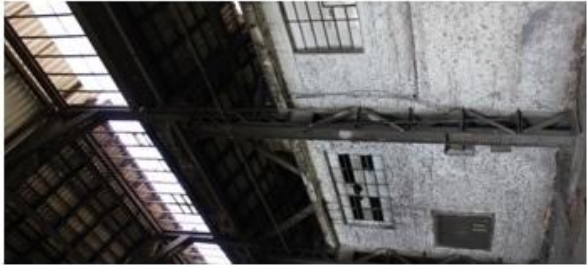
GRAU DE DEGRADAÇÃO	PILAR	PATOLOGIA	LOCAL			
			BASE	PILAR	TOPO PILAR	
<p>ALTA</p> <p>MÉDIA</p> <p>BAIXA</p>	<p><b>01</b></p>

<p>Descolamento de pintura, sujidade generalizada e início de processo de corrosão.</p> <p>O pilar laminado em seção "I" apresenta dois furos na alma.</p> <p>Algumas cantoneiras e chapa de ligação superior apresentam pontas amassadas.</p>

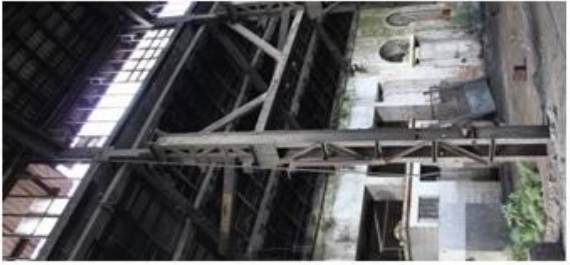
<p><b>02</b></p>

<p>Descolamento de pintura, sujidade generalizada e início de processo de corrosão.</p> <p>Na base falta uma cantoneira e outra esta despreendida. Os dois perfis em seção "I" que formam o pilar apresentam um furo na alma. Para fixação de caixa na lateral, uma cantoneira foi cortada.</p>

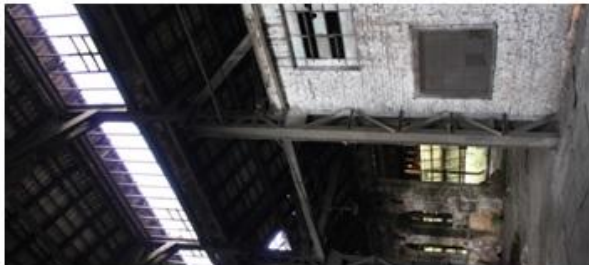
GRAU DE DEGRADAÇÃO	PILAR	PATOLOGIA	LOCAL			
			BASE	PILAR	PILAR	PILAR
ALTA MÉDIA BAIXA	<b>03</b>

<p>Descolamento de pintura, sujeidade generalizada e início de processo de corrosão</p> <p>Faltam duas cantoneira de contraventamento e algumas destas peças foram cortadas na ponta ou apresentam partes tortas ou empenadas</p>

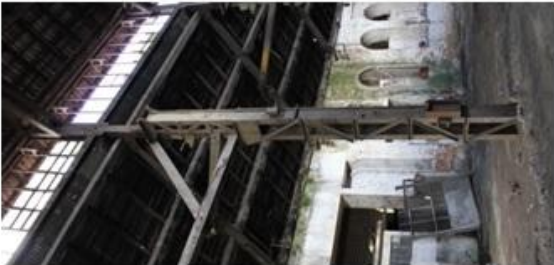
<b>04</b> GALPÃO C - ANTIGA OFICINA MECÂNICA

<p>Descolamento de pintura, sujeidade generalizada e início de processo de corrosão</p> <p>As duas cantoneiras da base foram fixadas com parafusos. Algumas cantoneiras apresentam pontas quebradas e partes tortas ou empenadas.</p>

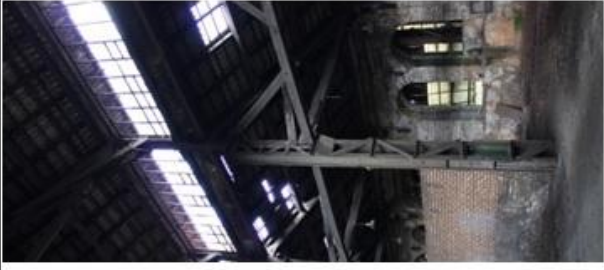
PILAR	PATOLOGIA	LOCAL			
				BASE	PILAR	TOPO DO PILAR	
07

<p>Descolamento de pintura, sujidade generalizada e início de processo de corrosão</p>	BASE

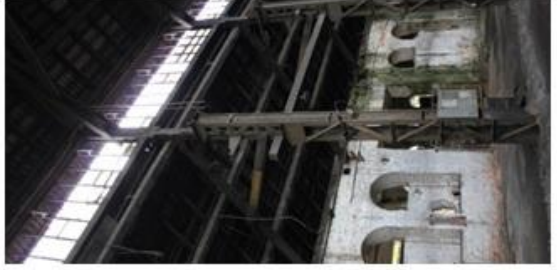
CANTONEIRAS
08

<p>Descolamento de pintura, sujidade generalizada e início de processo de corrosão</p>	BASE

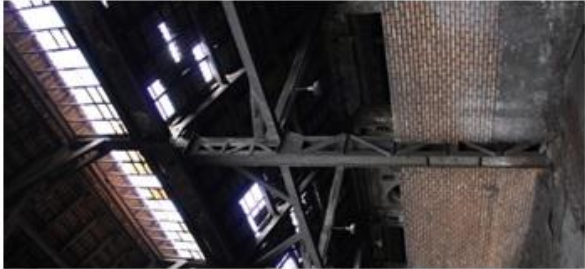
<p align="center"><b>09</b></p>

<p>Descolamento de pintura, sujidade generalizada e início de processo de corrosão</p>

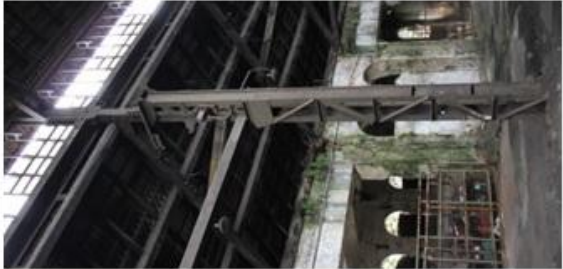
<p align="center"><b>10</b></p>

<p>Descolamento de pintura, sujidade generalizada e início de processo de corrosão</p>	<p>Descolamento de pintura, sujidade generalizada e início de processo de corrosão</p>

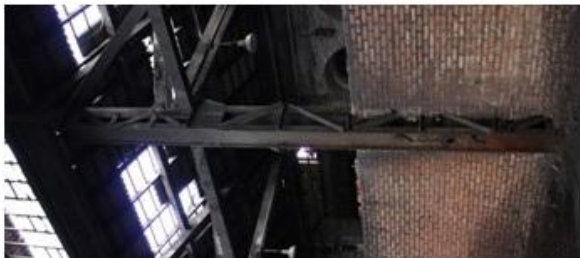
GRAU DE DEGRADAÇÃO	PILAR	PATOLOGIA	LOCAL			
			BASE PILAR	PILAR	PILAR – VISTA INTERNA	
<p>ALTA</p> <p>MÉDIA</p> <p>BAIXA</p>	<p><b>11</b></p>

<p>Descolamento de pintura, sujidade generalizada. Processo de corrosão avançado na interface com a alvenaria.</p> <p>As cantoneiras de contraventamento na interface com a parede apresentam fraturas e partes tortas ou empenadas. Foram feitos furos na alma do perfil "I" laminado.</p>

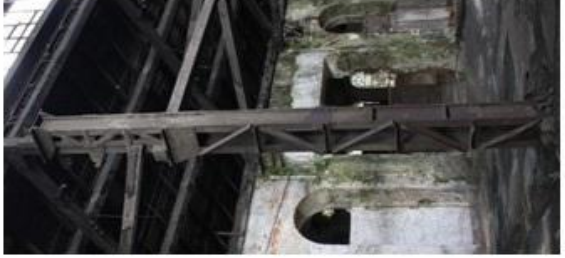
<p>CANTONEIRAS</p>	
	<p><b>12</b></p>

<p>Descolamento de pintura, sujidade generalizada e início de processo de corrosão</p> <p>Algumas cantoneiras de contraventamento apresentam fraturas e partes tortas ou empenadas. Foram feitos pequenos furos na alma do perfil "I" laminado.</p>

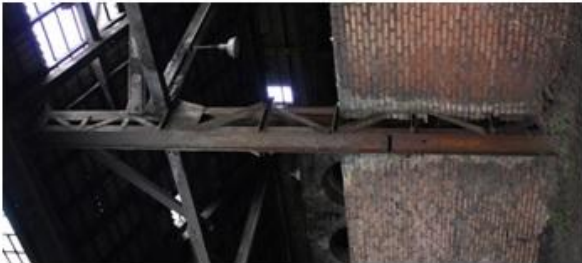
GRAU DE DEGRADAÇÃO		PILAR	PATOLOGIA	LOCAL		
				BASE	PILAR	TOPO DO PILAR
<p>ALTA</p> <p>MÉDIA</p> <p>BAIXA</p>	<p><b>13</b></p>

<p>Descolamento de pintura, sujidade generalizada e maior processo de corrosão na interface com a alvenaria.</p> <p>Algumas cantoneiras de contraventamento apresentam, na interface com a alvenaria, fraturas e partes tortas ou empenadas. Pequenos furos na alma do perfil.</p>

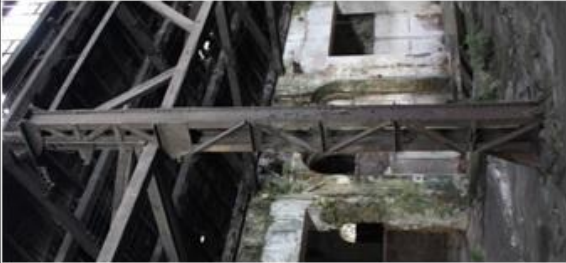
<p><b>14</b></p>

<p>Descolamento de pintura, sujidade generalizada e início de processo de corrosão</p> <p>Algumas cantoneiras de contraventamento apresentam pontas quebradas e partes tortas ou empenadas. Pequenos furos na alma do perfil e pequenos cortes na borda da mesa.</p>

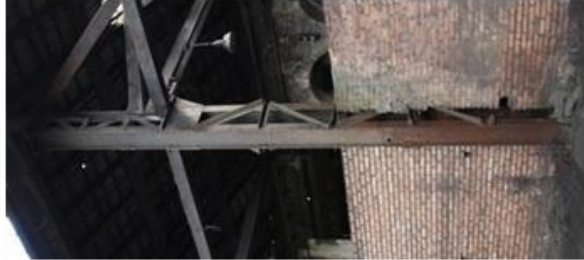
GRAU DE DEGRADAÇÃO	PILAR	PATOLOGIA	LOCAL			
			BASE	PILAR	PILAR – VISTA INTERNA	
ALTA MÉDIA BAIXA	<b>15</b>

<p>Descolamento de pintura, sujidade generalizada e processo de corrosão na interface com a alvenaria.</p> <p>Falta uma cantoneira na base e as peças na interface com a alvenaria apresentam fraturas e partes tortas ou empenadas. Pequenos furos na alma do perfil.</p>

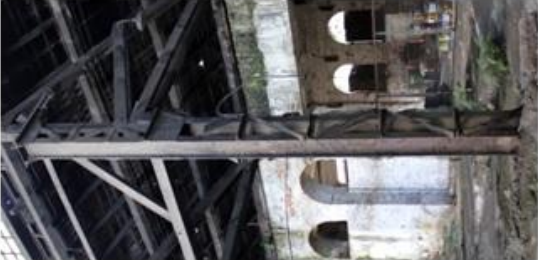
CANTONEIRAS CANTONEIRAS CANTONEIRAS
<b>16</b>

<p>Descolamento de pintura, sujidade generalizada e início de processo de corrosão</p> <p>Algumas cantoneiras de contraventamento apresentam fraturas e partes tortas ou empenadas. Seis cantoneiras foram cortadas ao longo do pilar, provavelmente para passagem e fixação de tubulações.</p>

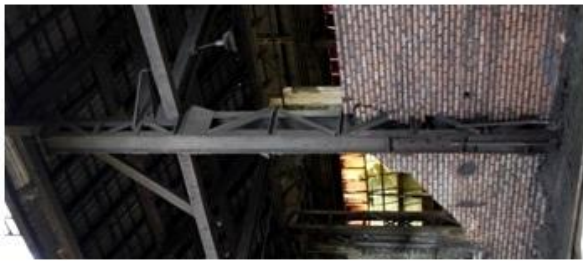
GRAU DE DEGRADAÇÃO	PILAR	PATOLOGIA	LOCAL		
			BASE	PILAR	TOPO PILAR
<p>ALTA</p> <p>MÉDIA</p> <p>BAIXA</p>	<p><b>17</b></p>

<p>Descolamento de pintura, sujidade e início de processo de corrosão</p>

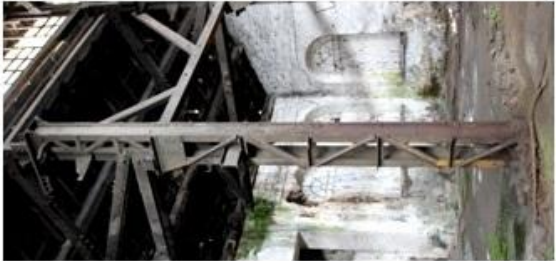
<p><b>18</b></p>

<p>Descolamento de pintura, sujidade generalizada e início de processo de corrosão</p>

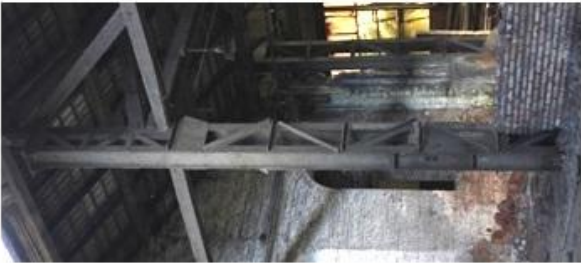
<p>Descolamento de pintura, sujidade generalizada e início de processo de corrosão</p>

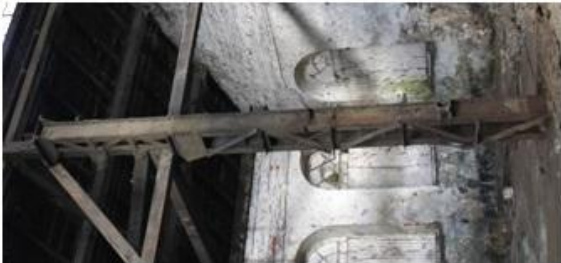
<p>Descolamento de pintura, sujidade generalizada e processo de corrosão mais avançada na base.</p>

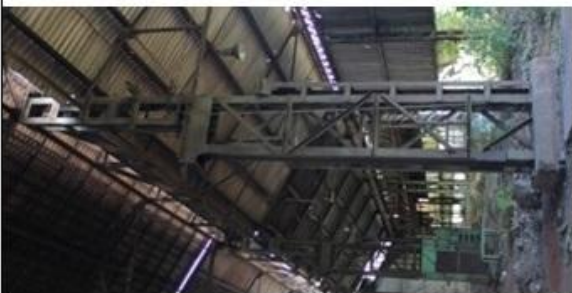
BAIXA									
PILAR	01

PATOLOGIA	Descolamento de pintura, sujidade generalizada e início de processo de corrosão	BASE

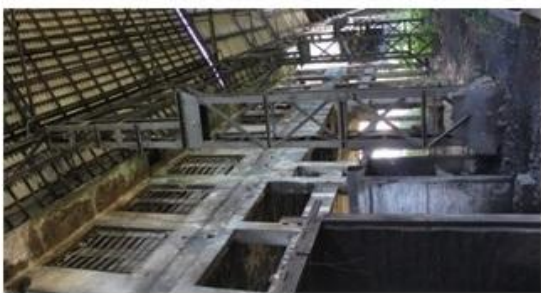
PILAR	02

PATOLOGIA	Descolamento de pintura, sujidade generalizada e início de processo de corrosão	BASE

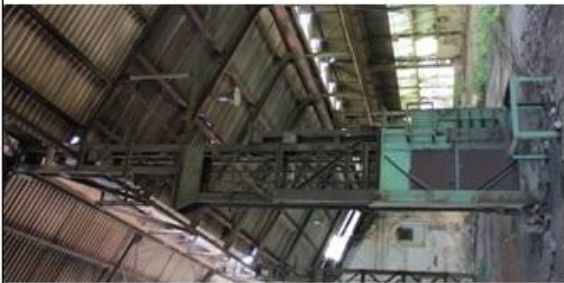
<p>Descolamento de pintura, sujidade generalizada e início de processo de corrosão.</p>

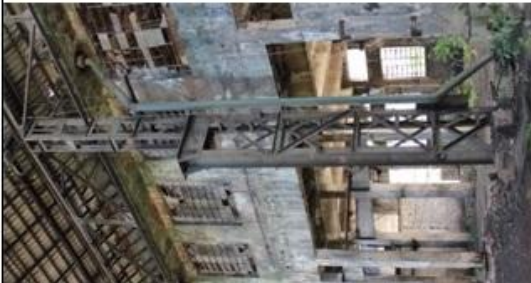
<p>04</p>

<p>Algumas cantoneiras e barras de contraventamento apresentam fraturas e partes tortas ou empenadas. Alma do perfil I foi cortada.</p>

<p>Corrosão avançada na base do pilar (perfis "U" e barras de ligação). Início de processo de corrosão ao longo do pilar. Descolamento de pintura e sujidade generalizada.</p>

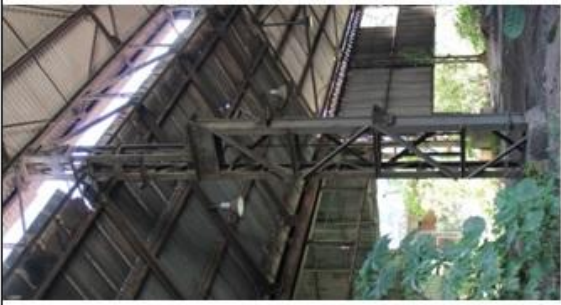
<p>Descolamento de pintura, sujidade generalizada e início de processo de corrosão, principalmente na parte superior do pilar.</p>

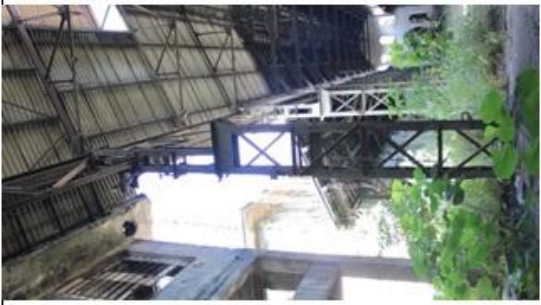
<p>06</p>

<p>Corrosão avançada na base do pilar (perfil "U" e barras de ligação) Início de processo de corrosão ao longo do pilar. Descolamento de pintura e sujidade generalizada.</p>

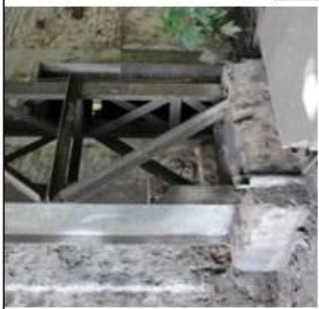
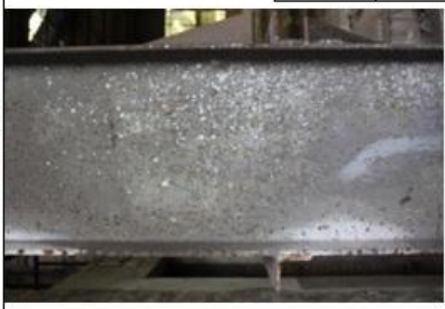
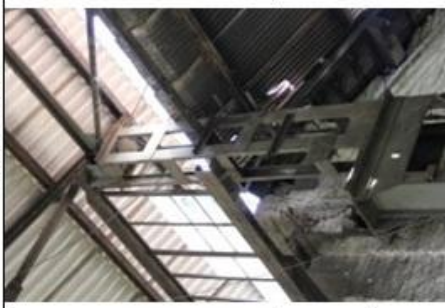
GRAU DE DEGRADAÇÃO	PILAR	PATOLOGIA	LOCAL		
			BASE	PILAR	TOPO PILAR
<p>ALTA</p> <p>MÉDIA</p> <p>BAIXA</p>	07	<p>Início de processo de corrosão superficial ao longo do pilar.</p> <p>Descolamento de pintura e sujidades.</p> <p>Não há cantoneiras e barras de contraventamento quebradas ou partes tortas e empenadas</p>

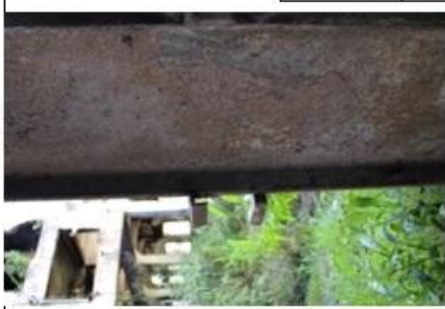
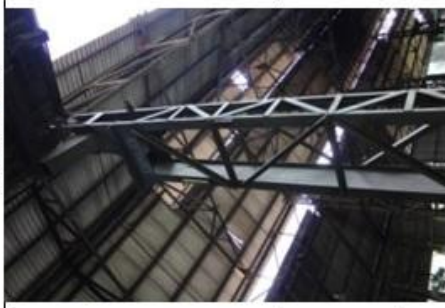
<p>ALTA</p> <p>MÉDIA</p> <p>BAIXA</p>	08	<p>Início de processo de corrosão superficial ao longo do pilar.</p> <p>Descolamento de pintura e sujidade generalizada.</p> <p>Não há cantoneiras e barras de contraventamento quebradas ou partes tortas e empenadas</p>

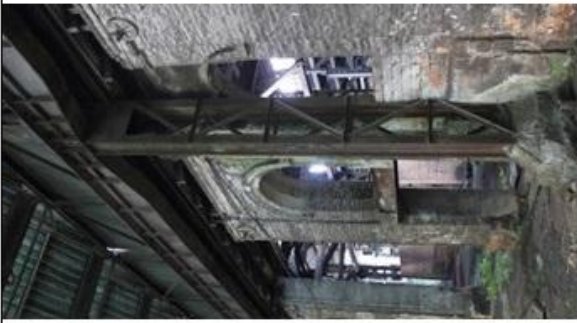
<p>PATOLOGIA</p> <p>Em geral os pilares apresentam bom estado de conservação. Base metálica protegida com embasamento de concreto Descolamento de pintura, sujidade generalizada. Início de processo corrosão uniforme.</p>		<p>PILAR</p>
