**INTERVENÇÕES METÁLICAS EM CONSTRUÇÕES  
PREEXISTENTES: ESTUDOS DE CASO DE INTERFACES.**

Dissertação apresentada ao Programa de Pós-Graduação do Departamento de Engenharia Civil da Escola de Minas da Universidade Federal de Ouro Preto, como parte integrante dos requisitos para obtenção do título de Mestre em Ciências da Engenharia Civil, área de concentração: Construções Metálicas.

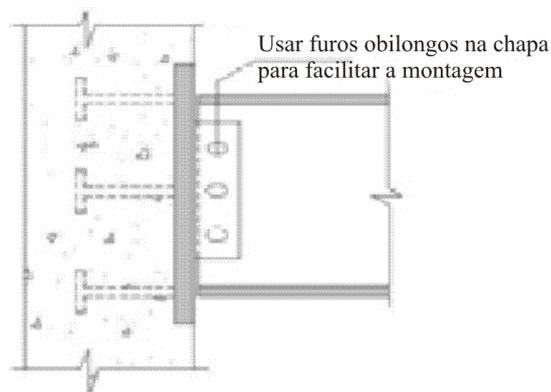
Um exemplo de detalhe construtivo interessante é a utilização de furos obilongos na chapa de ligação para facilitar a montagem (fig. 3.1), além da possibilidade de adequar a estrutura a pequenas folgas imprevistas.

Figura 3.1 - Detalhe - furos obilongos.  
FONTE: BELLEI (2006)

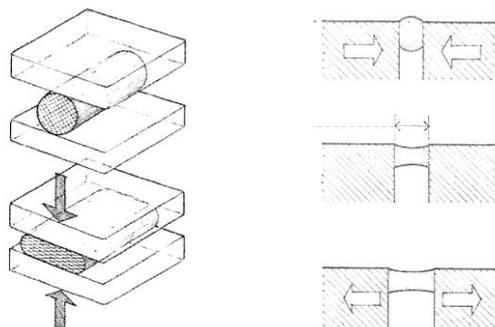
Também é comum o uso de neoprene<sup>3</sup> entre estrutura e chapas de apoio para amortecimento, como ilustrado pela figura 3.2.

Figura 3.2 - Borracha sintética - deformação  
FONTE: CHING (2000).

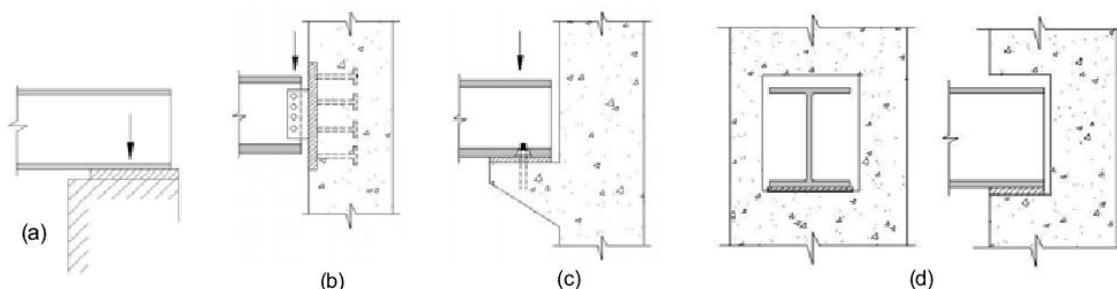
Na fase de projeto podemos definir qual a melhor solução a ser executada durante a fase de construção. Podemos destacar as seguintes soluções (figura 3.3):

- a) Através de chapas de apoio sobre concreto ou alvenaria;
- b) Por meio de chapas e pinos previamente deixados no concreto;
- c) Por meio de consoles feitos previamente no concreto;
- d) Por meio de nichos previamente feitos no concreto.

Figura 3.3 - Tipos de apoio aço-concreto - soluções durante a construção.  
FONTE: BELLEI (2006)

Especificamente no caso (c) da figura 3.3, consoles feitos previamente no concreto, exige-se como medida de segurança a colocação de chumbadores para cisalhamento. Em soluções após a construção pronta, podem-se utilizar artifícios semelhantes.

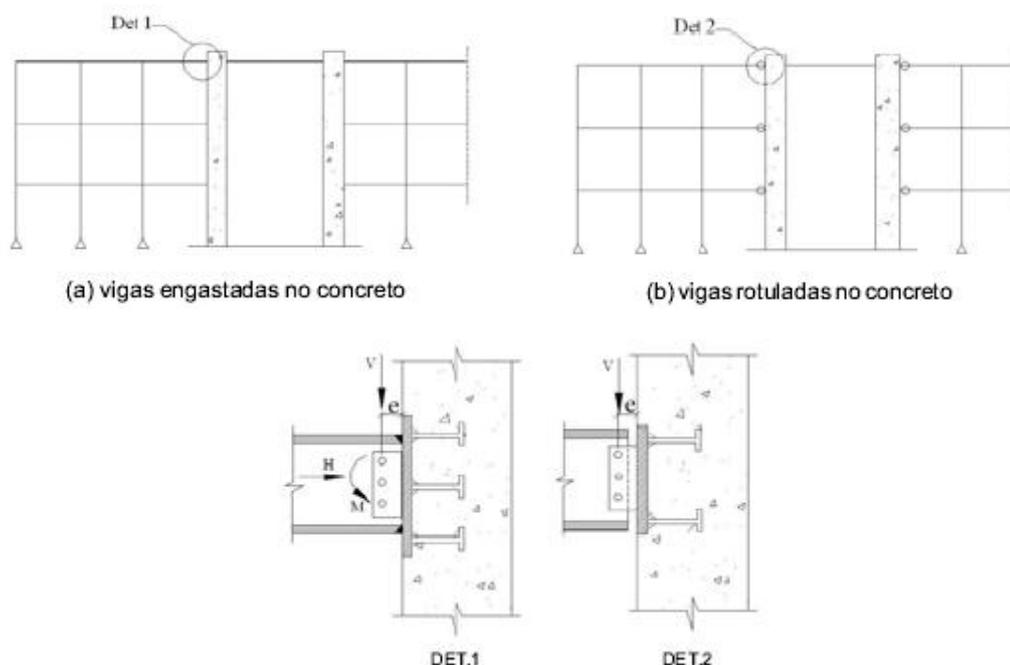
No caso (b) da figura acima, a ligação entre vigas de aço e pilares ou paredes de concreto, através de chapas e pinos pode ser concebida para transmitir somente forças verticais ou a combinação de forças verticais, horizontais e momentos fletores (fig. 3.4).

Figura 3.4 - Soluções de fixação de acordo com a vinculação: (det.1) engastada; (det.2) rotulada .  
 FONTE: BELLEI (2006).

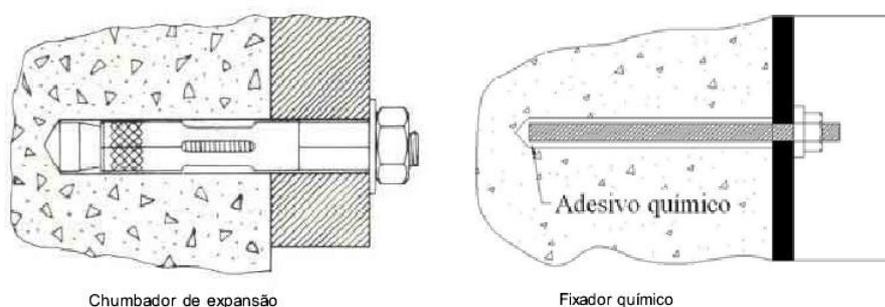
Para estes casos, objetos da pesquisa em questão, a solução mais viável é a colocação de chapas fixadas através de chumbadores de expansão (parafusos autoatarrachantes) ou de fixadores com adesivos químicos (fig. 3.5). Mas cada caso é um caso e requer soluções específicas como veremos em exemplos posteriores.

Figura 3.5 - Soluções de fixadores para construção pré-existente em concreto armado  
 FONTE: BELLEI (2006).

Os chumbadores de expansão também denominados parafusos autoatarrachantes são usados para pequena intensidade de carga, pois, em geral, possuem pequena resistência à tração. São compostos por haste de aço com uma capa na ponta que permite a abertura quando apertado fixando-se por meio de aderência no concreto.

Já o fixador químico é um dos mais usados devido a sua boa resistência à tração e ao cisalhamento. É constituído de barra roscada de aço junto com uma ampola ou cartucho de adesivo químico que permite uma fixação rápida e segura.

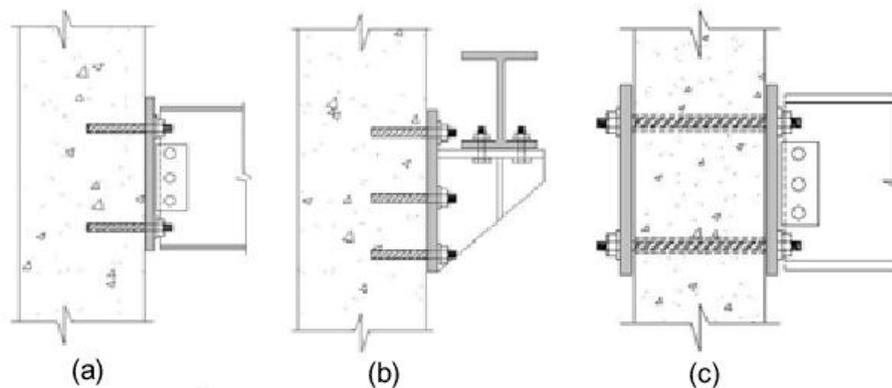
A escolha do tipo de fixadores pode variar com a espessura do pilar ou outro elemento de concreto em que serão inseridos. No caso de pilares de grandes espessuras, com seção acima de 500mm de lado, podem-se utilizar parafusos de expansão ou químicos (figura 3.6a e b). No caso de pilares com dimensões menores que 500mm, na largura ou no comprimento da seção, a melhor solução é a colocação de chumbadores ou parafusos passantes, que atravessam toda a espessura do pilar, fixando-se em uma outra chapa do outro lado, proporcionando proteção ao chumbador (figura 3.6c). Quando essas chapas contornam todo o pilar existente, esse sistema também pode ser chamado de colarinho.

Figura 3.6 - Fixação através de chumbadores: (a) de expansão, (b) químicos ou (c) protendidos.  
FONTE: BELLEI (2006).

As ligações das figuras 3.6a e 3.6c são rotulada o que as tornam boas soluções na prática, pois permitem a flexibilidade e movimentação longitudinal da viga.

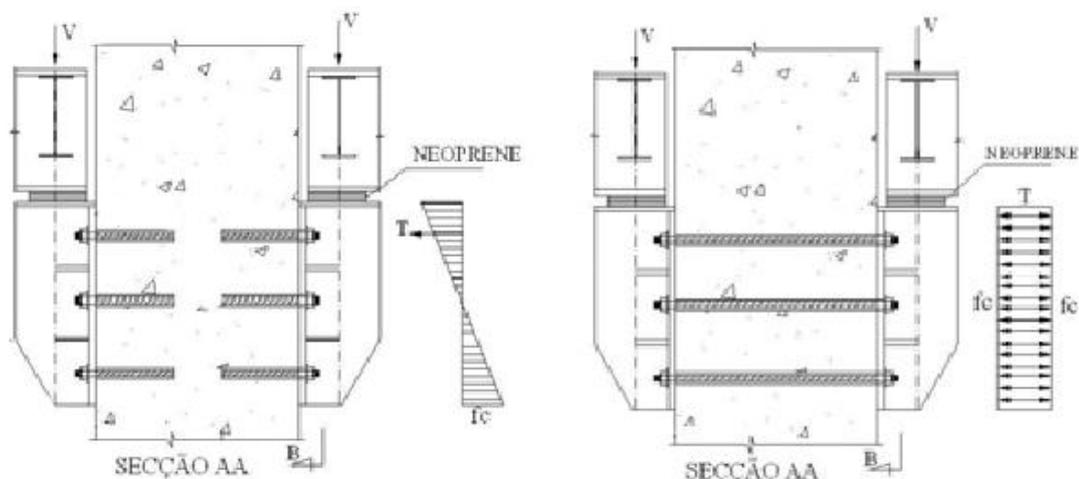
É comum o uso de consoles metálicos para casos de construções prontas onde não foi possível a produção de um console de concreto, como representado na figura 3.7.

Figura 3.7 - Exemplos que utilizam consoles metálicos e neoprene.  
 FONTE: BELLEI (2006).

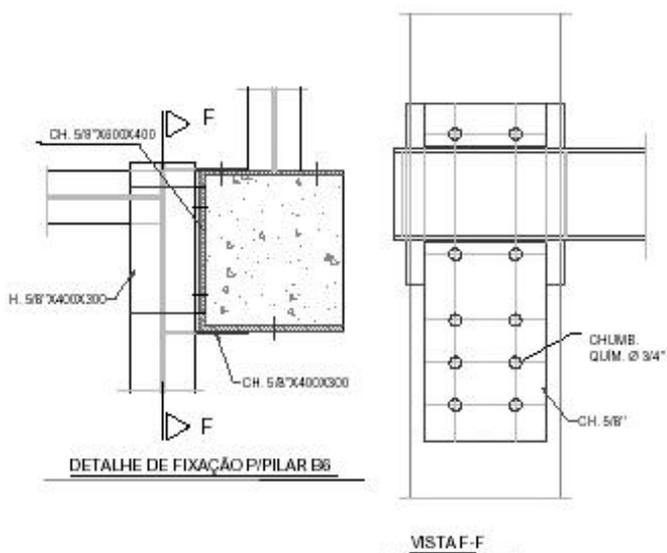
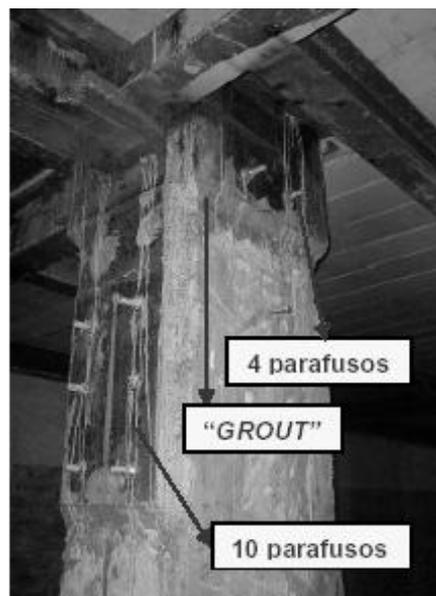
Um exemplo que ilustra bem alguns artifícios utilizados por engenheiros e construtores no projeto de interfaces aço-concreto é o edifício do TRT– Tribunal Regional do Trabalho - no Rio de Janeiro. Devido a um desalinhamento de até 210mm de alguns pilares de eixos paralelos onde seriam fixadas três vigas (fig. 3.8), foi feito um berço com chapas de 5/8" para o apoio da viga principal e seu total alinhamento. Ainda foram colocadas outras chapas, também de 5/8", para ligação das outras vigas ao colarinho do pilar. Este recurso foi utilizado para eliminar a excentricidade de carga nos chumbadores. Com isso formou-se um caixão entre a viga e o colarinho (CAMPOS, 2006).

a) Detalhe da fixação do colarinho

b) Foto do pilar

Figura 3.8 - Exemplo de interface com colarinho metálico em pilar de concreto.  
 FONTE: CAMPOS (2006).

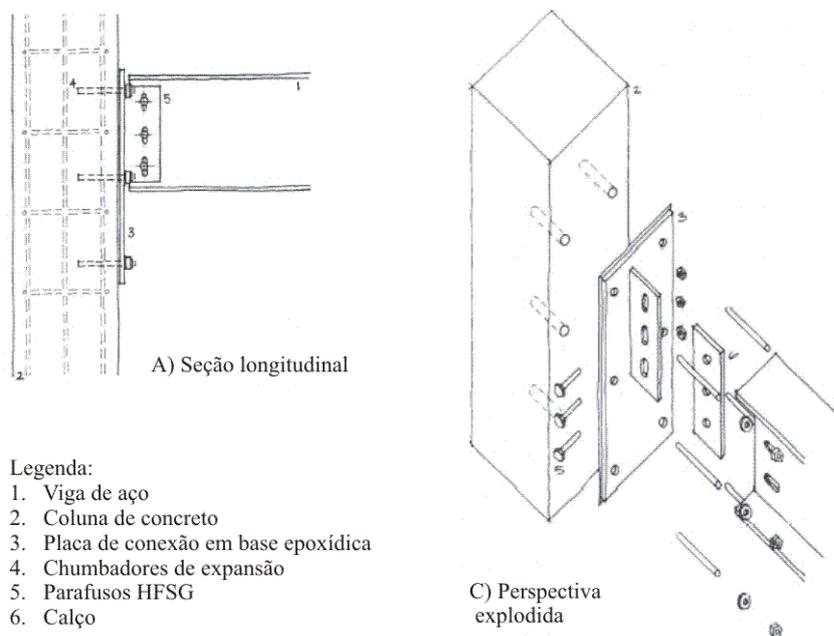
O exemplo da figura 3.9 é bem parecido com o anterior, pois também utiliza placa de conexão e parafusos. Mas nesse caso não houve a necessidade do colarinho já que se considera que a viga metálica é alinhada ao pilar de concreto existente.

Um *covermeter* pode ser utilizado para analisar a estrutura de concreto. Os furos para ancoragem são então marcados e posicionados. Uma chapa de conexão pré-fabricada é assentada em base epoxídica e presa no concreto por fixadores de expansão. A viga de aço é então parafusada no chapuz da placa usando parafusos de alta aderência e resistência (HSFG). O ajuste das peças pode ser facilitado através de furos obilongos e placa de ajuste entre a viga de aço e a porca.

Figura 3.9 - Viga de aço em pilar de concreto (exemplo 1).  
 FONTE: Adaptada de SCI (1996).

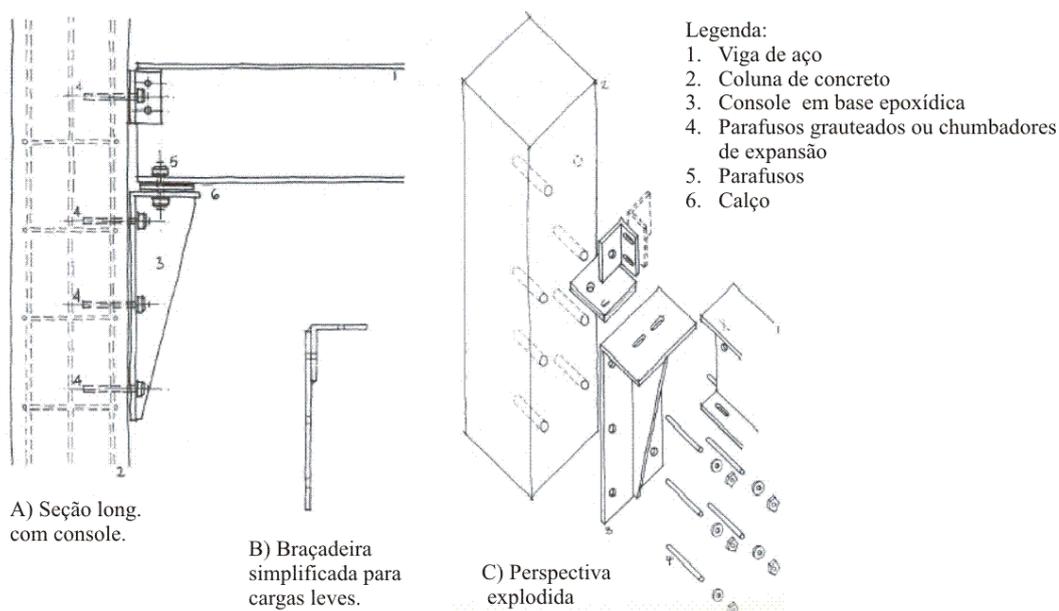
Outro exemplo de interface entre viga metálica e coluna de concreto pode ser observado na figura 3.10. Neste caso utiliza-se console metálico no apoio da viga, o que auxilia a distribuição das cargas ao longo da interface com o pilar. O número de chumbadores de expansão também determina a capacidade para transferência de cargas como pode ser visto na figura 3.11 que mostra a diferença de carregamento nos dois exemplos.

Figura 3.10 - Interface entre viga de aço e pilar de concreto com console metálico.  
 FONTE: Adaptada de SCI (1996).

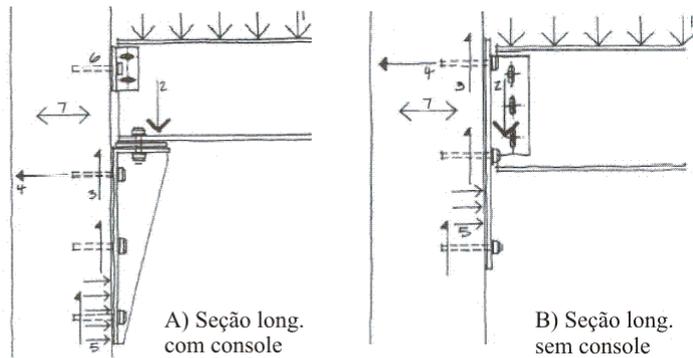
1. Carregamento na viga metálica
2. Carregamento na conexão
3. Reação vertical
4. Tração devido à excentricidade
5. Compressão devido à excentricidade
6. Restrição lateral
7. Força de ancoragem (se necessário) por tensão no parafuso ou influência do concreto

Figura 3.11 - Carregamento em interface viga de aço - pilar de concreto com e sem console metálico.

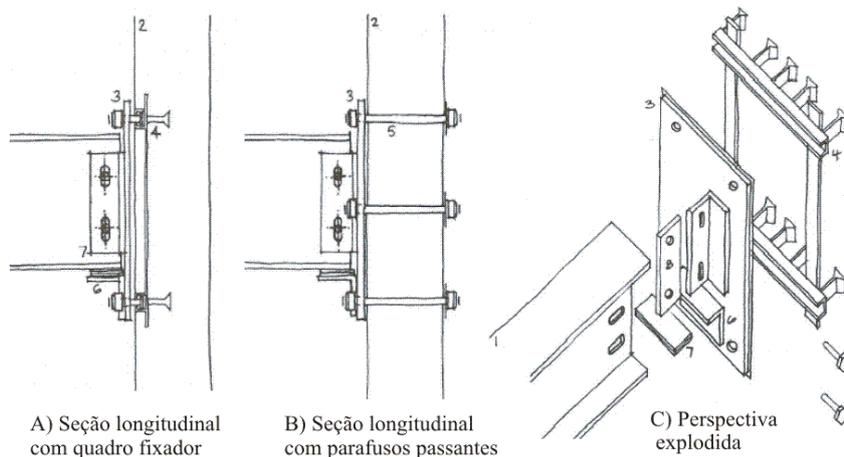
Na figura 3.12, no caso (A), o quadro pode utilizar fixadores químicos. Devem-se evitar excentricidades excessivas já que a resistência está limitada pela capacidade de tração do elenco de fixadores, o que pode dificultar a montagem. Quando a conexão precisa suportar cargas pesadas ou resistir a grandes excentricidades, é melhor optar pela opção (B) que utiliza parafusos passantes. Nesse caso é necessário considerar os esforços adicionais que surgem da rigidez da ligação. Ambas as opções (A e B) constituem boas soluções de ligações rotuladas na prática.

1. Viga de aço
2. Parede de concreto
3. Placa de conexão em base epoxídica
4. Quadro de fixação
5. Parafusos passantes
6. Braçadeira de nivelamento com reforço opcional
7. Calço para ajuste vertical
8. Calço para ajuste horizontal

Figura 3.12 - Opções de interfaces entre viga de aço e parede de concreto com quadro ou protensão.

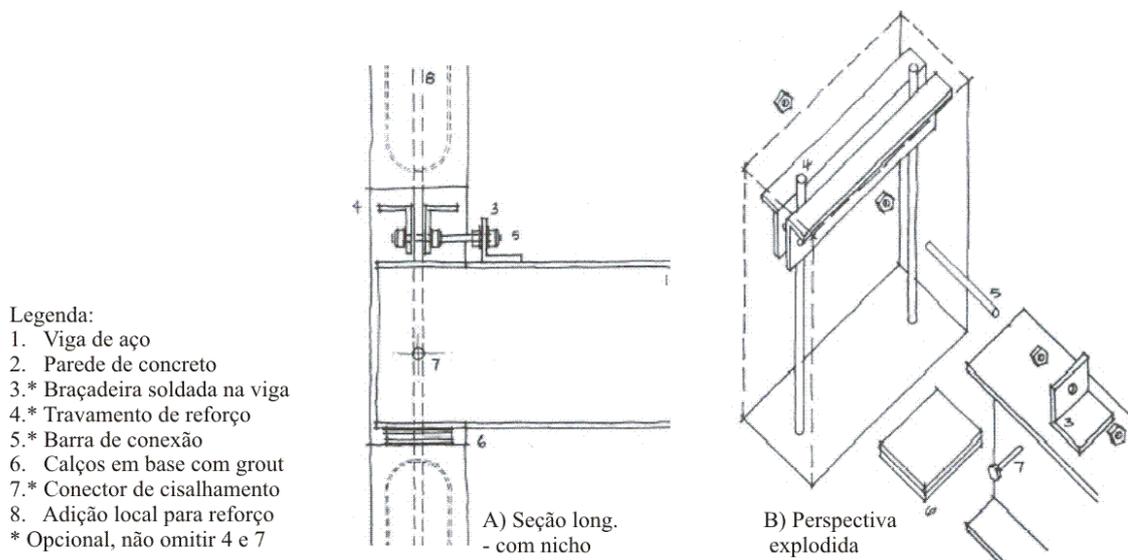
Na interface mostrada na figura 3.13 uma abertura é feita na parede de concreto que, de preferência, deve ser prevista no projeto de fôrmas quando se trata de uma construção nova. Uma viga de aço é introduzida na abertura e apoiada em calços empilhados, em epóxi ou reboco. A viga é presa na parede formando uma conexão temporária e depois a abertura é preenchida com concreto bem compactado. Travamentos podem ser soldados à viga de aço durante sua fabricação para melhorar a ancoragem no concreto. A braçadeira de reforço pode não ser necessária se a viga tiver restrição ao movimento longitudinal, mas nesse caso deve ser considerado o efeito do movimento de restrição contido na placa de extremidade da viga. Quando grandes forças axiais forem transferidas, conectores adicionais podem ser necessários. Uma outra observação importante é que se deve considerar a estabilidade da viga antes do preenchimento da abertura com concreto. Este detalhe provê uma conexão simples que permite altos níveis de ajuste horizontal e vertical.

Figura 3.13 - Interface entre viga de aço e parede de concreto com nicho.  
 FONTE: Adaptada de SCI (1996).

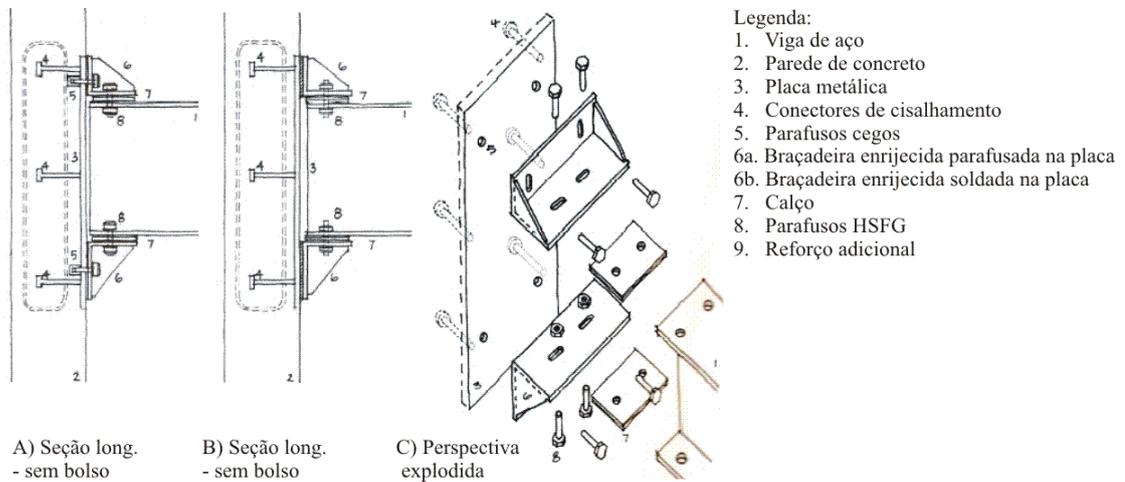
As opções da figura 3.14 são bastante aplicadas em conexões entre vigas de aço e paredes de concreto deterioradas ou quando as vigas de concreto existentes já não oferecem suporte suficiente. Sua diferença principal em relação aos outros dois casos mostrados é sua fixação com duas braçadeiras enrijecidas que travam a viga de aço através das mesas superior e inferior. A fixação dessa braçadeira acontece, na opção

(A), através de parafusos cegos e, na opção (B), através de solda aplicada na placa de conexão pré-fabricada.

Figura 3.14 - Interface entre viga de aço e parede de concreto com chapuz enrijecido.  
 FONTE: Adaptada de SCI (1996).

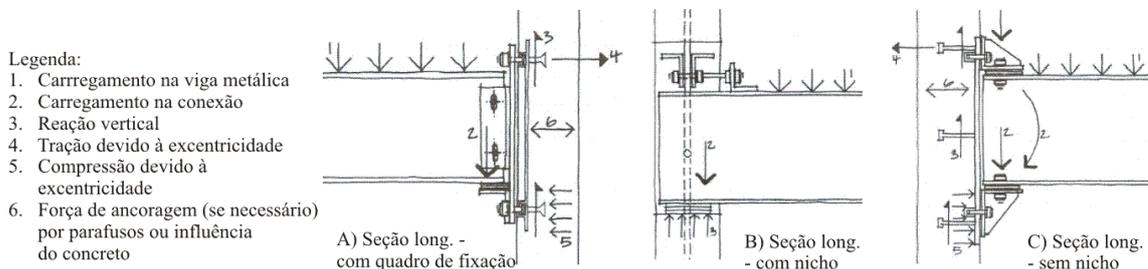
Em relação ao carregamento, os três casos diferem principalmente no que se refere à transferência dos esforços à estrutura preexistente (fig. 3.15).

Figura 3.15 - Carregamento em interfaces entre viga de aço e parede de concreto.  
 FONTE: Adaptada de SCI (1996).

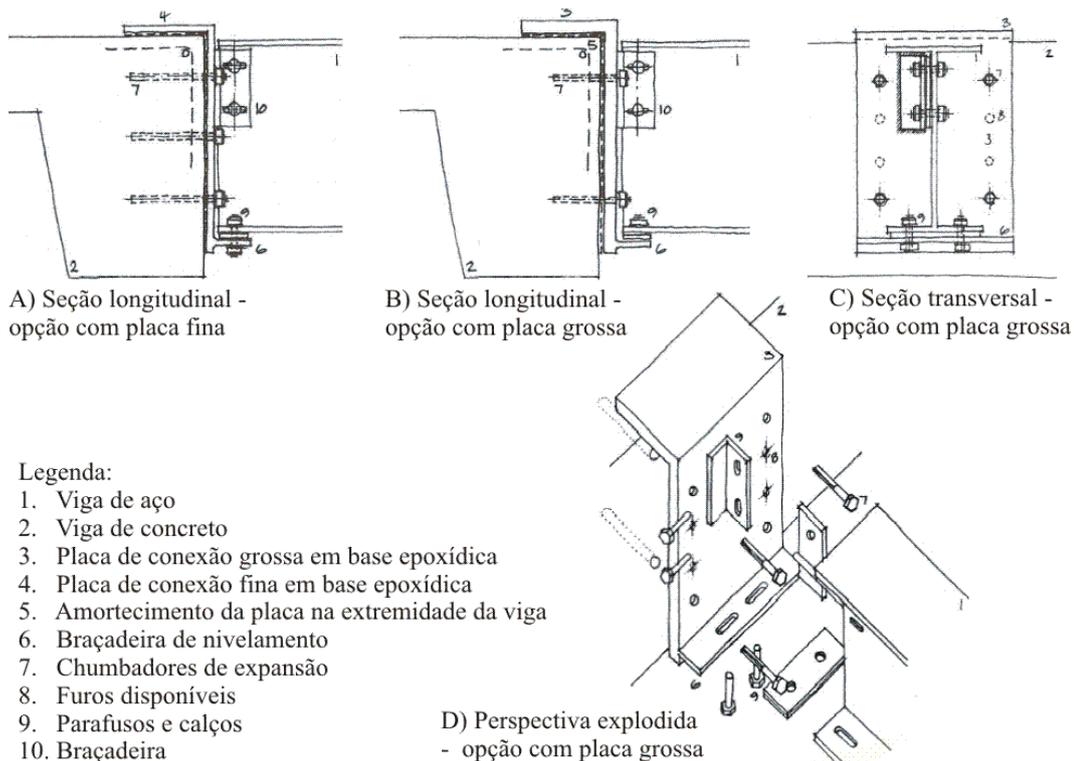
A placa metálica de conexão é parafusada na viga de concreto usando chumbadores de expansão e assentada em base epoxídica. Pode também ser necessário que haja injeção de grout depois do posicionamento da placa.

A viga de aço é parafusada na braçadeira previamente soldada na chapa de ligação com auxílio de um calço. Caso a viga de concreto exija transferência de carga axial (por não existir alternativa de trajetória), podem-se usar parafusos HSF.

Figura 3.16 - Viga de aço simplesmente apoiada em viga de concreto.  
 FONTE: Adaptada de SCI (1996).

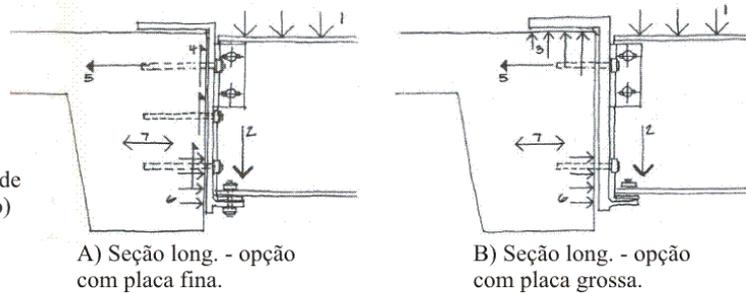
As cargas podem ser transferidas de duas maneiras, como apresentado na figura 3.17:

A braçadeira grossa pode transferir cargas verticais para o topo da viga de concreto na direção da placa de topo. Isso requer uma braçadeira suficientemente rígida para distribuir as cargas por uma área razoável. Um amortecimento pode ser incluído para proteger a extremidade da viga de concreto de cargas concentradas que podem causar fissuras.

1. Carregamento na viga metálica
2. Carregamento na conexão
3. Reação vertical
4. Cisalhamento no parafuso
5. Tração devido à excentricidade
6. Compressão devido à excentricidade
7. Força de ancoragem (se necessário) por tração dos parafusos ou influência do concreto

Figura 3.17 - Carregamento em viga de aço simplesmente apoiada em viga de concreto.  
FONTE: Adaptada de SCI (1996).

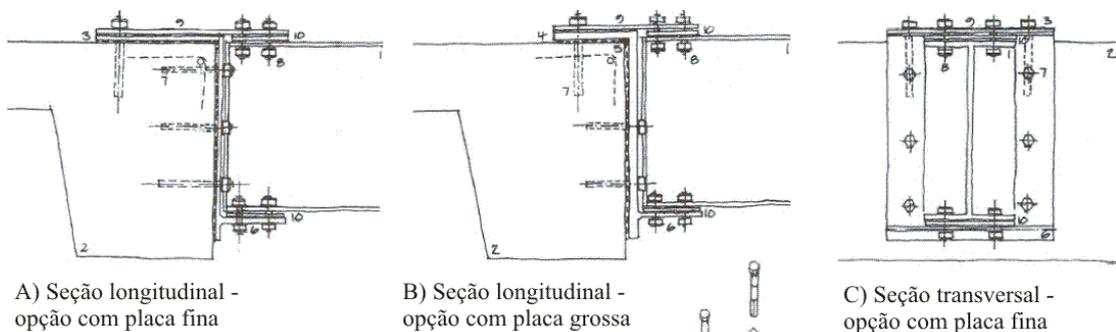
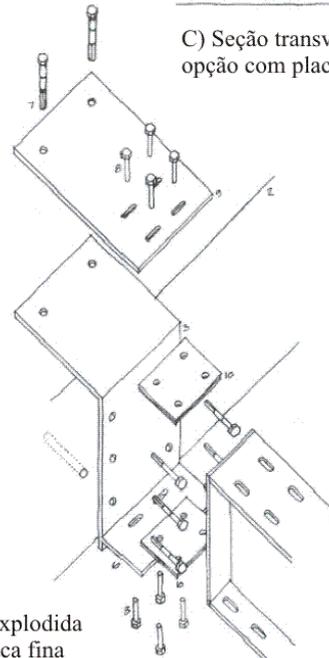
A) Seção longitudinal - opção com placa fina

B) Seção longitudinal - opção com placa grossa

1. Viga de aço
2. Viga de concreto
3. Placa de conexão fina em base epoxidica
4. Placa de conexão grossa em base epoxidica
5. Amortecimento da placa na extremidade da viga
6. Braçadeira de nivelamento
7. Chumbadores de expansão
8. Parafusos HSFG
9. Placa de travamento
10. Calço

D) Perspectiva explodida - opção com placa fina

Figura 3.18 - Viga de aço engastada em viga de concreto.  
FONTE: Adaptada de SCI (1996).

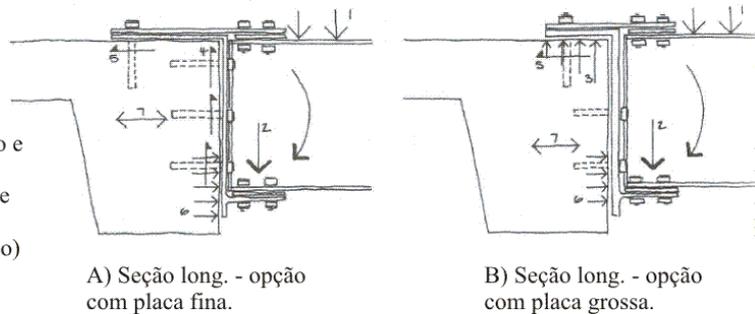
Nestes exemplos, como pode ser visto na figura 3.19, há transmissão de momento fletor, o que implica em necessidade de maior rigidez da ligação.

1. Carregamento na viga metálica
2. Carregamento na conexão
3. Reação vertical
4. Cisalhamento no parafuso
5. Cisalhamento devido ao momento e à excentricidade
6. Compressão devido ao momento e à excentricidade
7. Força de ancoragem (se necessário) por parafuso de cisalhamento ou influência do concreto

Figura 3.19 - Carregamento em viga de aço engastada em viga de concreto.

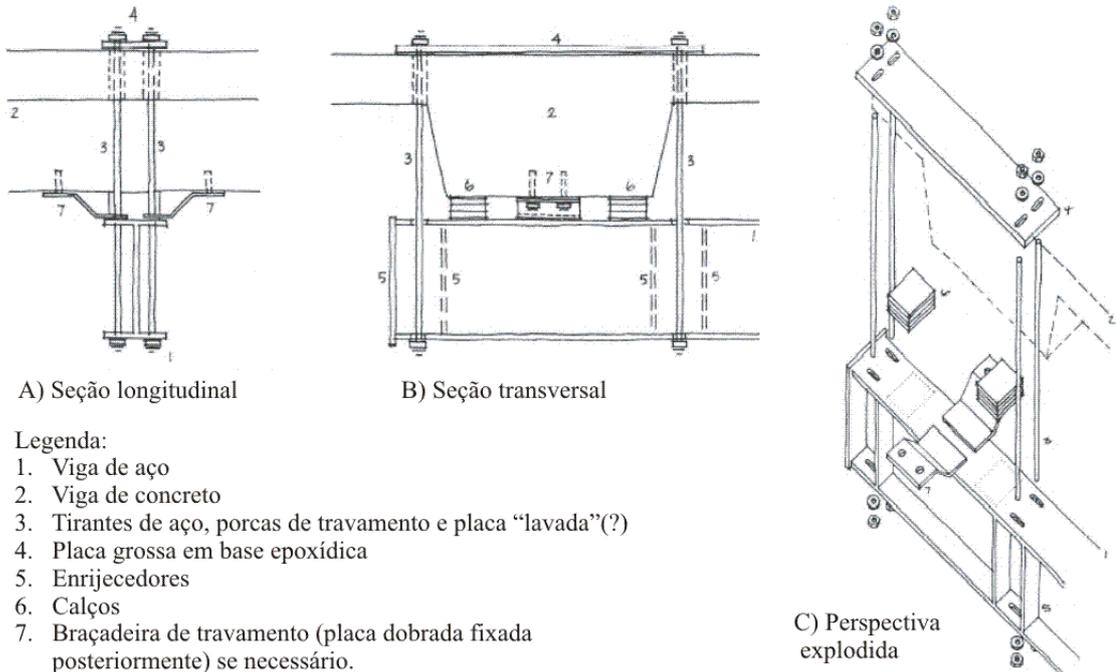
A interface proposta na figura 3.20 refere-se a uma viga metálica pendurada em uma de concreto já existente. Os tirantes são presos a uma grande placa de aço fixada no topo da viga de concreto com epóxi, mas que, para cargas leves, pode ser substituída por duas placas menores, uma para cada par de tirantes.

1. Viga de aço
2. Viga de concreto
3. Tirantes de aço, porcas de travamento e placa "lavada" (?)
4. Placa grossa em base epoxídica
5. Enrijecedores
6. Calços
7. Braçadeira de travamento (placa dobrada fixada posteriormente) se necessário.

Figura 3.20 - Viga de aço pendurada em viga de concreto.

Entre a mesa superior da viga de aço e a face inferior da viga de concreto utilizam-se calços para ajuste de nível, que devem ser soldados à viga metálica quando não existir

restrição horizontal suficiente. Caso seja necessária a existência de restrição lateral podem-se utilizar braçadeiras de travamento. Para ajudar a locação dos tirantes podem ser utilizados enrijecimentos na viga metálica e, para um melhor ajuste de todo o conjunto, uma opção interessante é alargar bastante os furos no concreto.

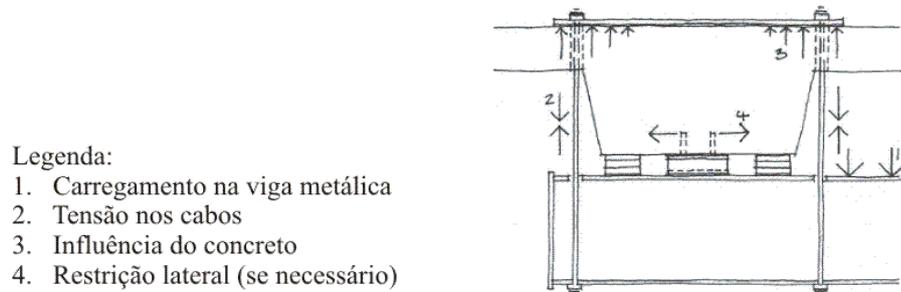
1. Carregamento na viga metálica
2. Tensão nos cabos
3. Influência do concreto
4. Restrição lateral (se necessário)

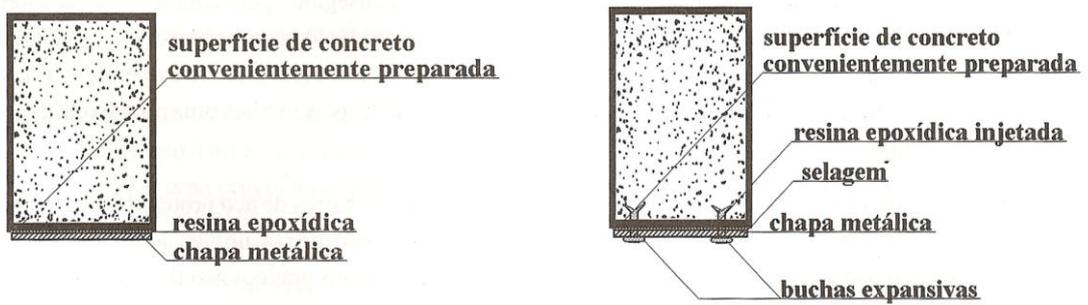
Nas figuras a seguir, podem-se ver exemplos em que são adicionados chapas ou perfis metálicos a vigas de concreto. Estas são boas opções de reforço para casos de emergência ou quando se têm restrições quanto à geometria da estrutura existente. Em interfaces entre os dois materiais, como já foi comentado anteriormente, é comum o preenchimento dos espaços vazios com resina epoxídica que também auxilia sua fixação.

Figura 3.22 - Reforço de vigas de concreto fletidas com chapas metálicas, apenas com colagem (esquerda) e também com chumbamento (direita).  
 FONTE: SOUZA (1998).

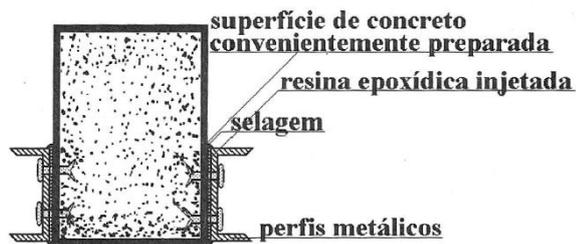
Figura 3.23 - Viga de concreto-armado reforçada com perfis metálicos.  
 FONTE: SOUZA (1998).

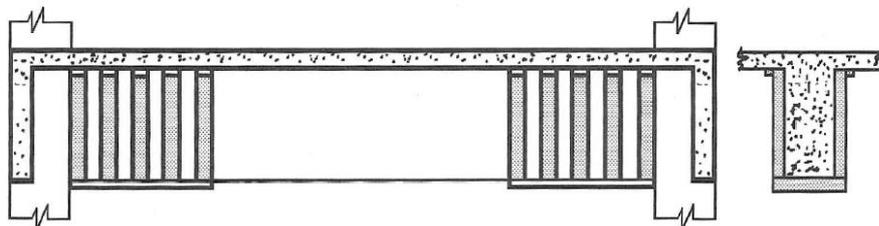
Figura 3.24 - Reforço de viga de concreto ao cisalhamento através de chapas coladas.  
 FONTE: SOUZA (1998).

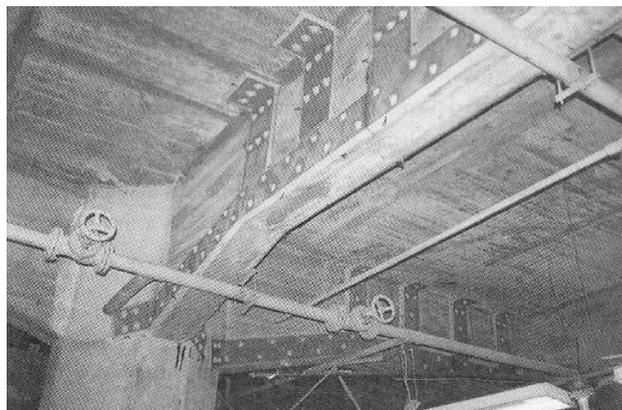
Figura 3.25 - Exemplo de reforço com chapas metálicas chumbadas.  
 FONTE: SOUZA (1998).

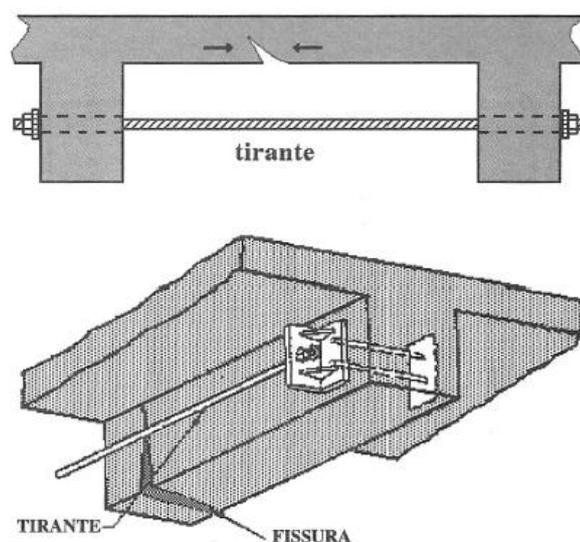
Já a técnica de protensão exterior (não aderente), com a utilização de barras ou cabos, vem sendo a preferida por especialistas em serviços de recuperação ou reforço de estruturas, principalmente em casos como, por exemplo, a costura de fendas em vigas como mostra a figura 3.26. Os tirantes também podem ser utilizados para a inibição de deformação ou a redistribuição de esforços em peças contínuas (SOUZA, 1998).

Figura 3.26 - Costura de fissuras em viga de concreto através da protensão exterior.  
FONTE: SOUZA (1998).

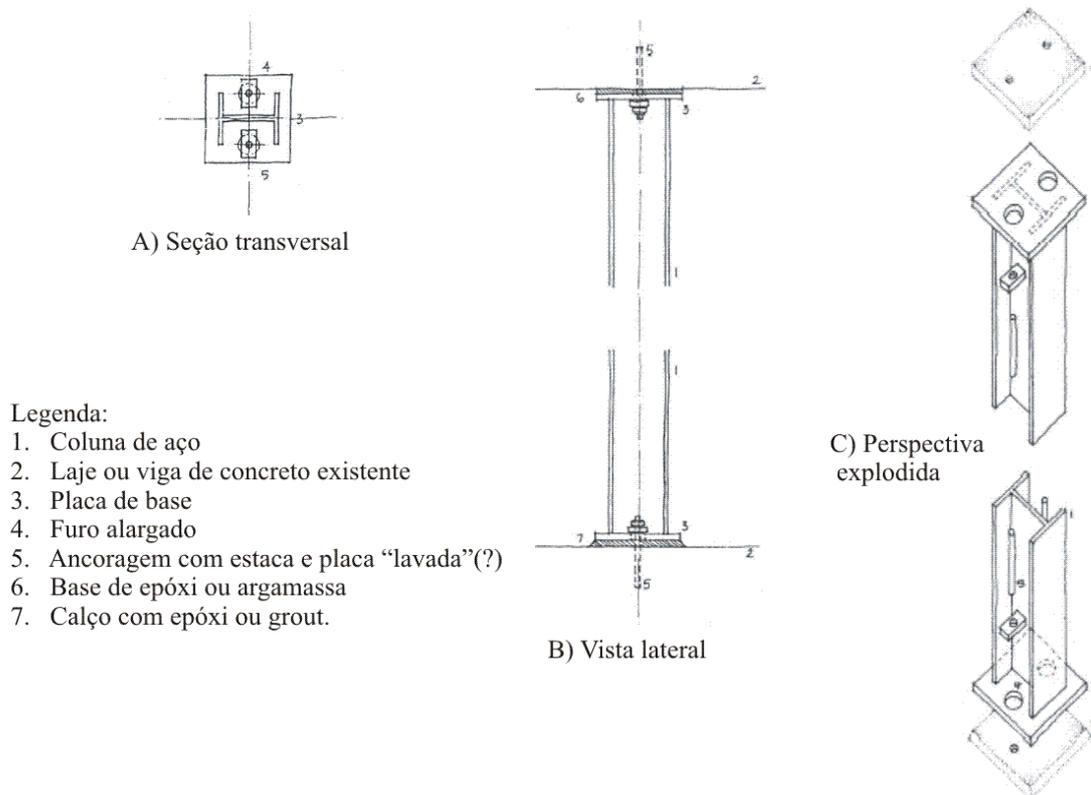
Figura 3.27 - Reforço com nova coluna de aço em que sua fixação na base com dois chumbadores constitui uma boa solução de ligação rotulada com laje ou viga de concreto.

- Caso o pilar esteja tão danificado a ponto de já não cumprir mais sua finalidade, pode-se optar pela solução de substituição por perfis metálicos (fig.3.27);
- Mas no caso de uma mudança de utilização da estrutura que, por algum motivo, tornou obrigatório o aumento da capacidade portante do pilar, opta-se pela adição de perfis metálicos com chapas (cintas) devidamente soldadas, funcionando como estribos. Já o capitel deve ser feito em duas partes que serão coladas à estrutura de concreto e soldadas no local (fig. 3.28).

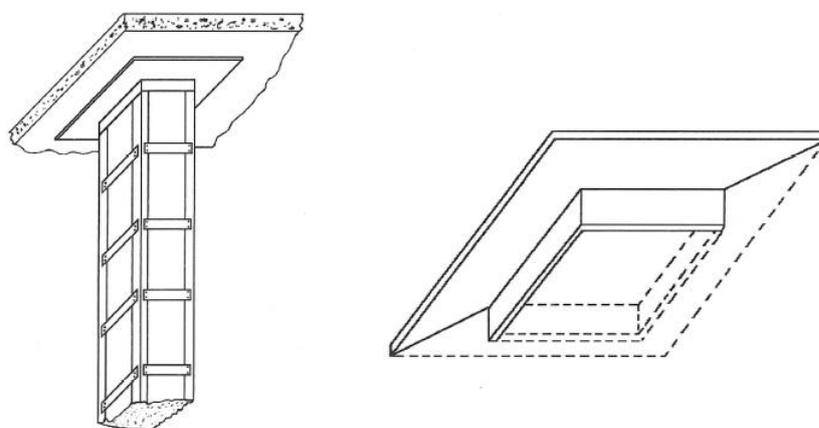
Figura 3.28 - Reforço de pilar de concreto com perfis metálicos e detalhe do capitel .

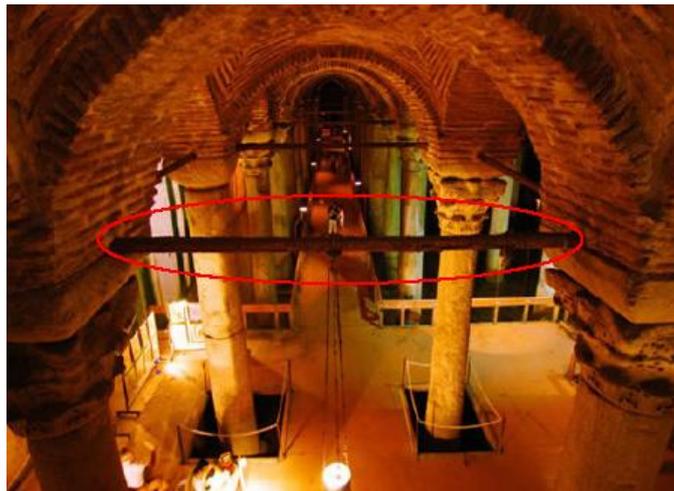
Na figura a seguir é mostrado um exemplo clássico de restrição à abertura de abóbadas devido ao empuxo horizontal. Na Igreja de Santa Sofia em Estambul, antiga Constantinopla, perfis metálicos são chumbados nos dois sentidos travando a estrutura existente de alvenaria.

Figura 3.29 - Perfil metálico chumbado na estrutura da Igreja de Santa Sofia em Estambul.  
FONTE: ECCLESIA<sup>5</sup> *apud* FRANÇA (2007).

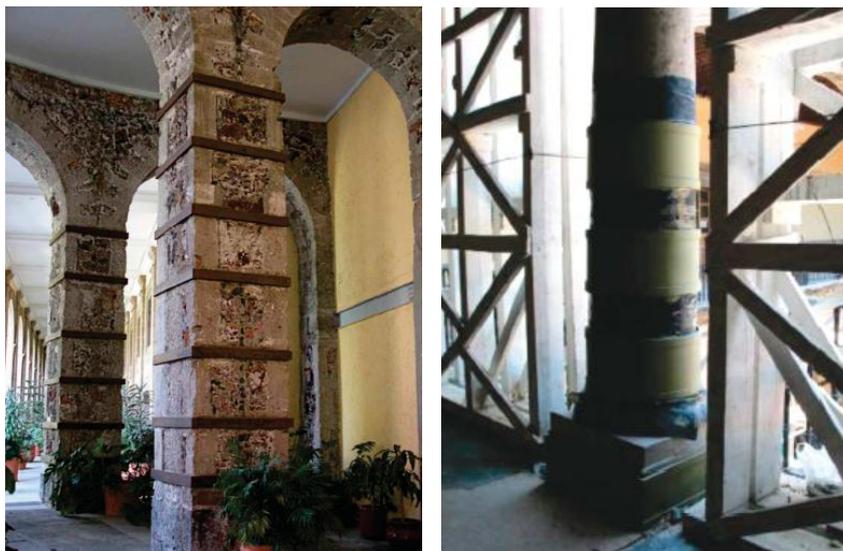
Na figura 3.30, apresenta-se um exemplo bastante comum de reforço em colunas de alvenaria estrutural em que se utilizam anéis metálicos ao longo do elemento para seu confinamento (MELI, 2007).

Figura 3.30 – Exemplos de reforço com anéis metálicos em pilares de alvenaria de pedra: no Palácio Nacional e na Antiga Escola de Medicina, ambas na Cidade do México.  
FONTE: MELI (2007).

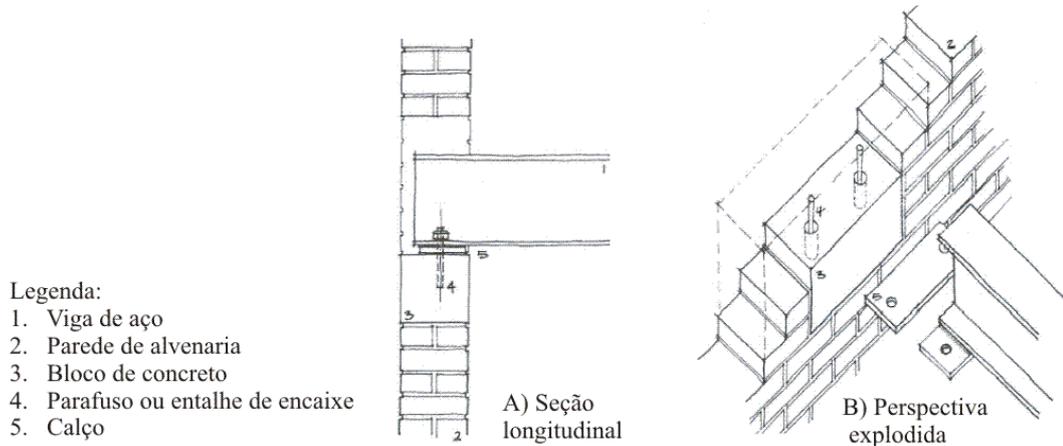
Como pode ser visto na figura 3.31, uma abertura é feita na parede de alvenaria para acomodar um bloco de concreto que permitirá a instalação da viga de aço. O bloco pode ser pré-lançado ou moldado no local e é projetado para incorporar um elenco de parafusos ou “parafuso bolso”. Buracos bem largos e placas “lavadas” podem prover ajuste junto aos parafusos. A viga de aço é erguida no local, fixada, alinhada e nivelada usando placas de ajuste travando o bloco de concreto. Em seguida são rebocados os bolsos dos parafusos e o detalhe é completado na parte restante da abertura da parede.

Caso haja a necessidade de restrição lateral da viga, é importante assegurar que a parede ao redor dela seja firme. Placas pequenas também podem ser utilizadas junto com o grout (reboco), para substituir grandes placas de ajuste como ilustrado.

Figura 3.31 - Interface entre viga de aço e parede de alvenaria (1).  
 FONTE: Adaptada de SCI (1996).

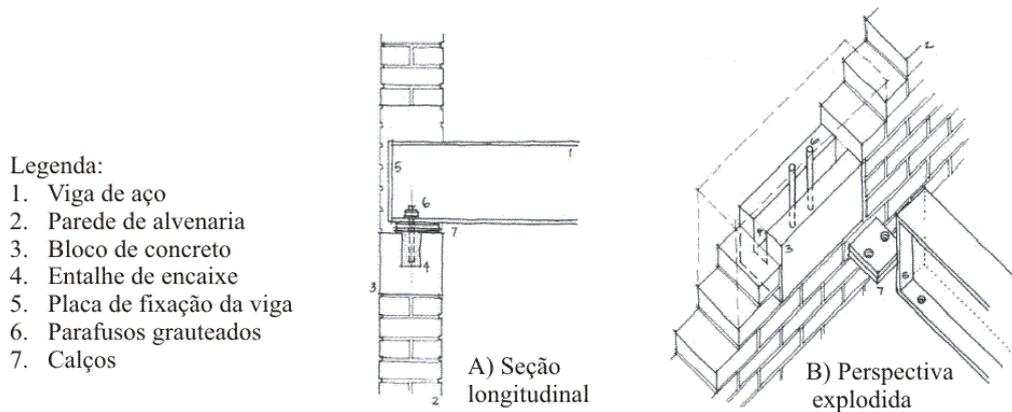
No segundo exemplo, mostrado na figura 3.32, são utilizados parafusos grauteados no entalhe do bloco de concreto o que possibilita uma maior possibilidade de ajuste horizontal.

Figura 3.32 - Interface entre viga de aço e parede de alvenaria (2).  
 FONTE: Adaptada de SCI (1996).

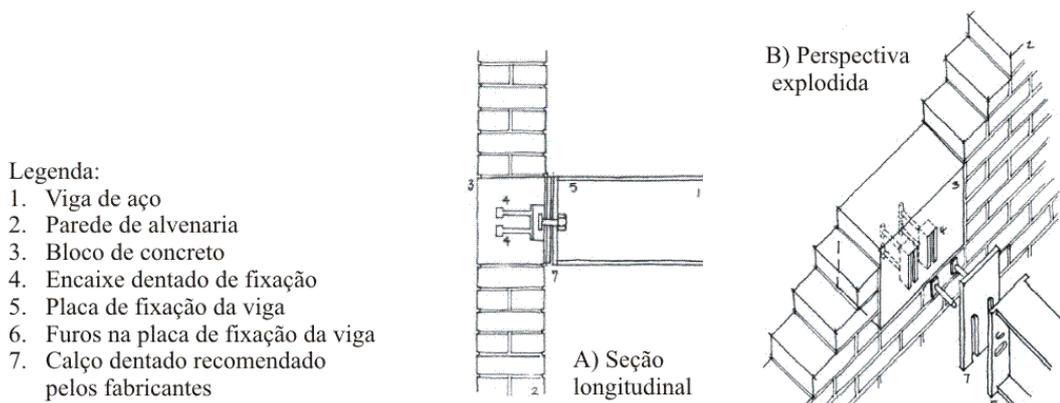
No terceiro exemplo (fig. 3.33), utiliza-se um encaixe dentado de fixação para prender a viga metálica no bloco de concreto preparado como os anteriores.

Figura 3.33 - Interface entre viga de aço e parede de alvenaria (3).  
 FONTE: Adaptada de SCI (1996).

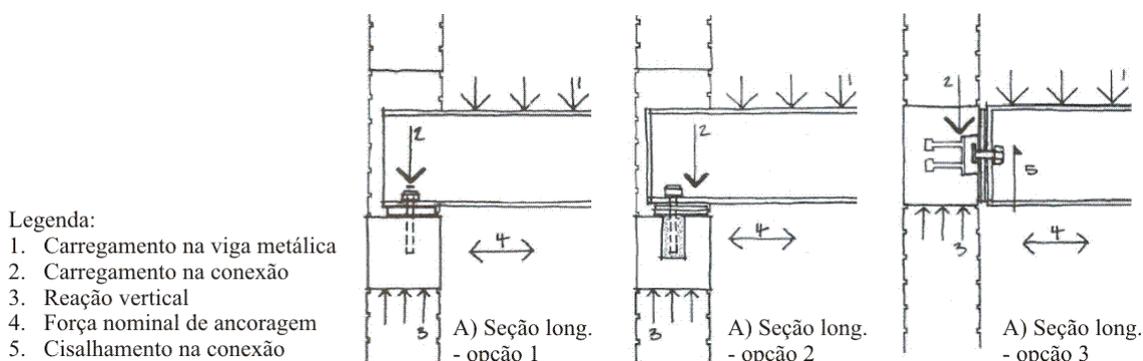
Todos os exemplos de interface entre viga metálica e alvenaria mostrados acima têm uma mesma particularidade quanto ao carregamento: Não são recomendados para situações em que haja transferência de momento. Os blocos devem distribuir o carregamento sobre uma área suficiente da parede de acordo com sua resistência, que deve ser prevista anteriormente. O terceiro exemplo, com encaixe dentado de fixação, difere dos demais devido à presença de cisalhamento na conexão.

Figura 3.34 - Carregamento em viga de aço apoiada em parede de alvenaria (opção 1, 2 e 3).  
 FONTE: Adaptada de SCI (1996).

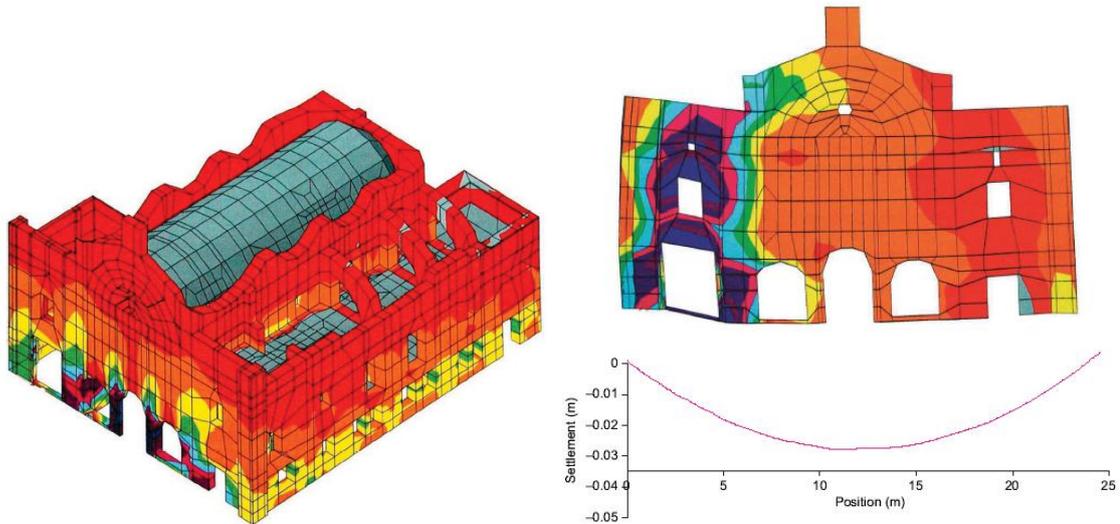
Nesses e em todos os casos com sistema estrutural autoportante, considera-se necessária uma avaliação prévia das condições do edifício como foi dito anteriormente. No Antigo Templo de Corpus Christi na Cidade do México, por exemplo, uma das formas de avaliação aconteceu por meio de modelagem baseada em Elementos Finitos (FEM) como apresentado na figura 3.35.

Figura 3.35 - FEM para avaliação das condições estruturais do antigo templo no México.  
 FONTE: MELI (2007).

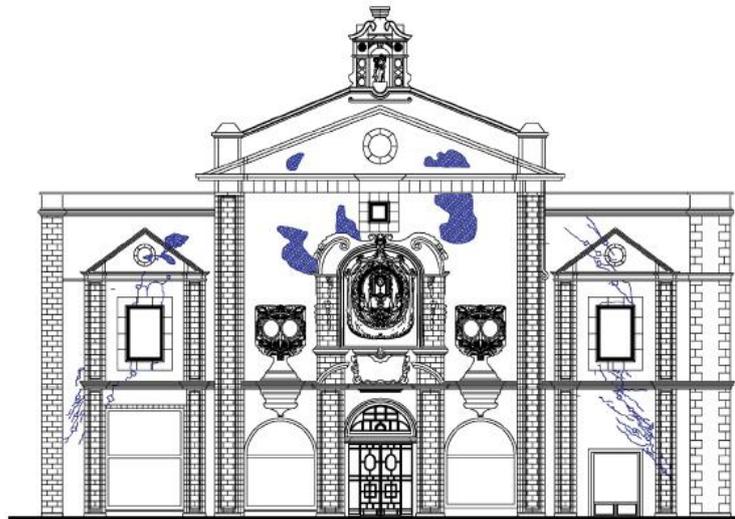
Também foram realizadas no Templo de Corpus Christi medições de alinhamento e prumo das colunas e paredes das fachadas além de criterioso levantamento de fissuras da fachada principal como mostra a figura 3.36.

Figura 3.36 - Levantamento de fissuras da fachada frontal da mesma edificação em alvenaria estrutural  
 FONTE: MELI (2007).

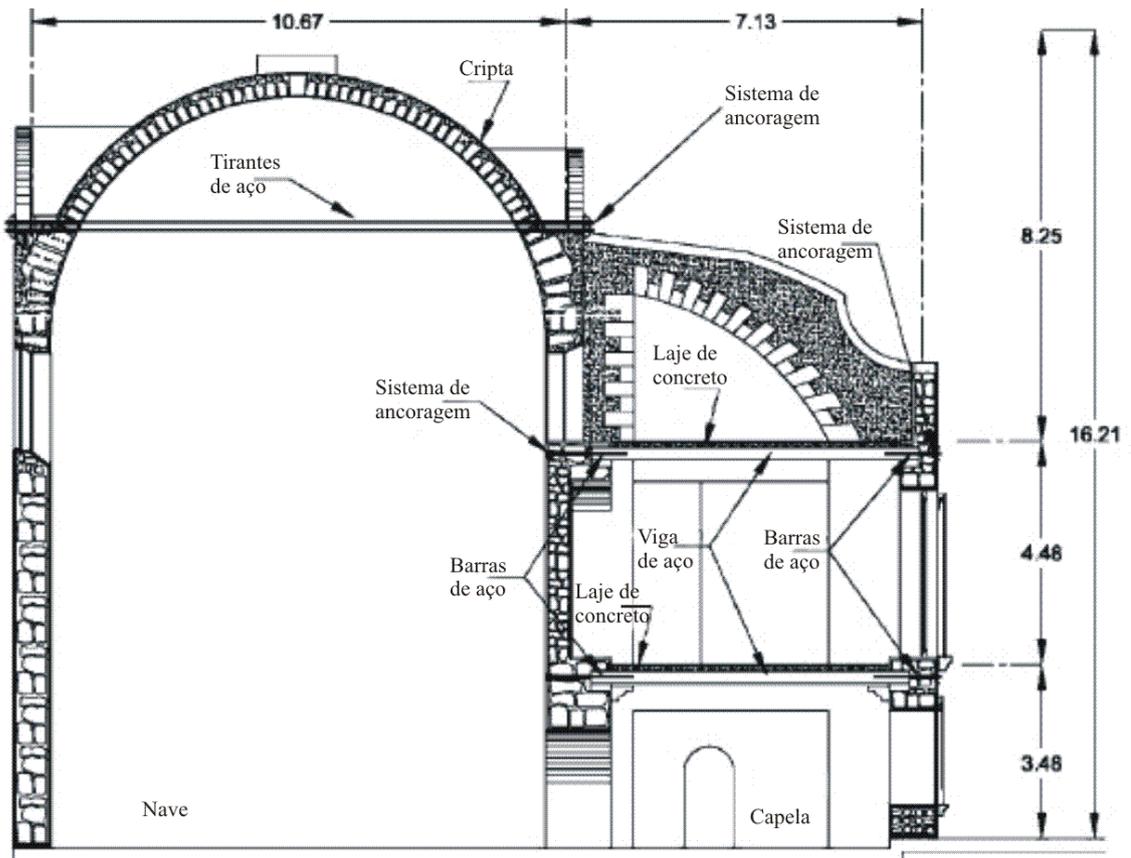
Figura 3.37 - Corte transversal do templo- restrições à abertura da abóbada com tirantes de aço.  
 FONTE: Adaptada de MELI (2007).

Tais avaliações permitiram a escolha de soluções adequadas de reforço e restauração do bem. Neste caso específico, optou-se por reforçar a estrutura de todo o edifício inclusive a cobertura, as fachadas e a fundação (fig. 3.37 a 3.39).

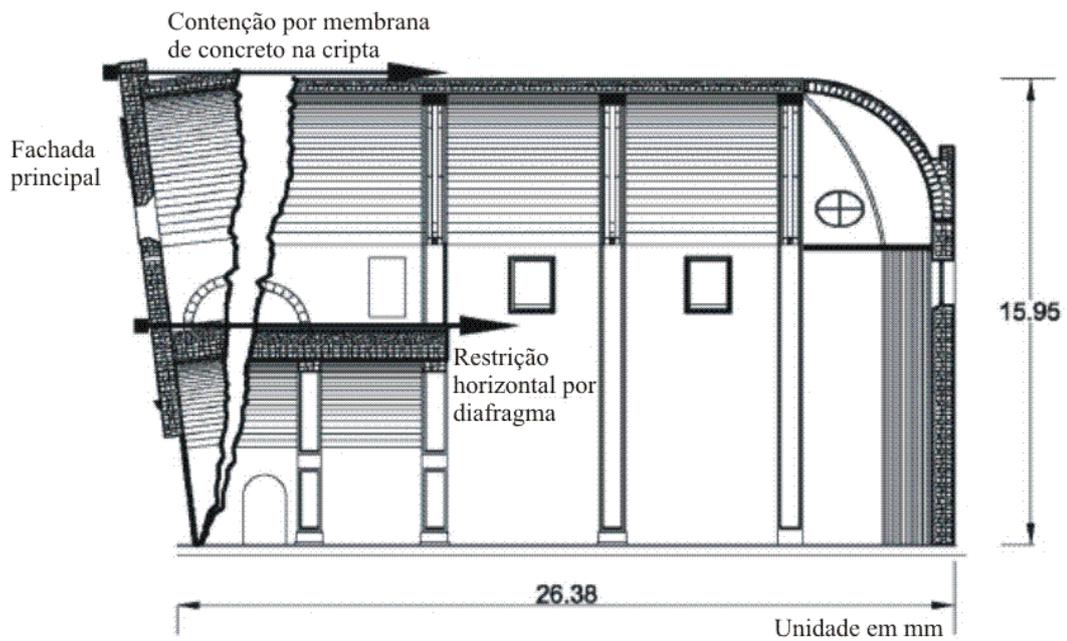
Figura 3.38 - Corte longitudinal do templo - mecanismo de ruína da fachada principal.  
 FONTE: Adaptada de MELI (2007).
