**INTERVENÇÕES METÁLICAS EM CONSTRUÇÕES  
PREEXISTENTES: ESTUDOS DE CASO DE INTERFACES.**

Dissertação apresentada ao Programa de Pós-Graduação do Departamento de Engenharia Civil da Escola de Minas da Universidade Federal de Ouro Preto, como parte integrante dos requisitos para obtenção do título de Mestre em Ciências da Engenharia Civil, área de concentração: Construções Metálicas.

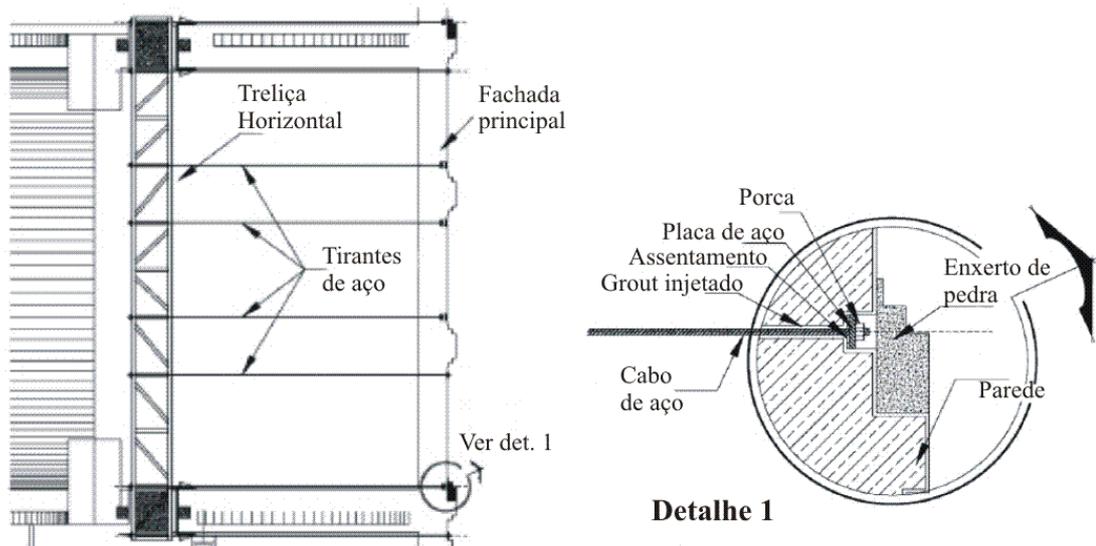
Figura 3.39 - Ancoragem da fachada principal do templo com cabos de aço ligados à viga treliçada: planta e detalhe

Tais avaliações permitiram a escolha de soluções adequadas de reforço e restauração do bem. Neste caso específico, optou-se por reforçar a estrutura de todo o edifício inclusive a cobertura, as fachadas e a fundação (fig. 3.37 a 3.39).

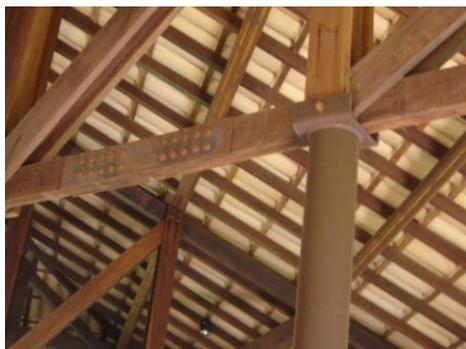
Um exemplo encontrado e registrado em que a tipologia de intervenção é a substituição é a Casa Bandeirista (fig. 3.40) em que a nova estrutura de aço sustenta o telhado misto de peças de madeira e aço. Na mesma edificação também existem intervenções de reforço como, por exemplo, a adição de suporte de aço para a fundação de dois pilares de madeira na entrada da edificação. Essa construção será devidamente analisada posteriormente no capítulo destinado aos estudos de caso.

Figura 3.40 - Detalhe de reforço com chapas e apoio de peças do telhado de madeira e aço na coluna metálica.

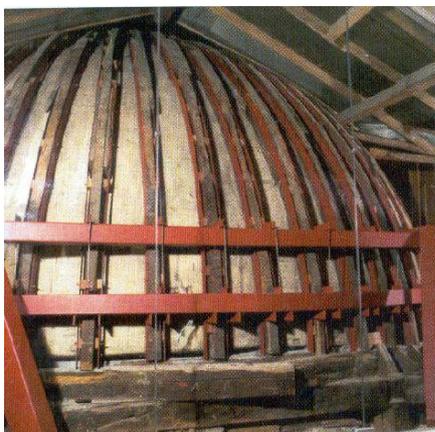
Outro exemplo interessante de substituição parcial de peças de madeira por perfis metálicos é a Igreja de São Cristóvão em São Paulo. As patologias mais graves foram causadas por cupins e infiltração. Sua cúpula bastante afetada foi recuperada pela substituição da madeira por uma nova estrutura em aço, conforme figura 3.41. Pilares de aço foram embutidos no arco do piso superior cuja estrutura foi atacada por cupins (fig. 3.42). (BORGES, 2001).

Figura 3.41 – Cúpula da Igreja de São Cristóvão: Substituição de peças de madeira por perfis metálicos.  
FONTE: BORGES (2001) apud Revista Técnica (1999).

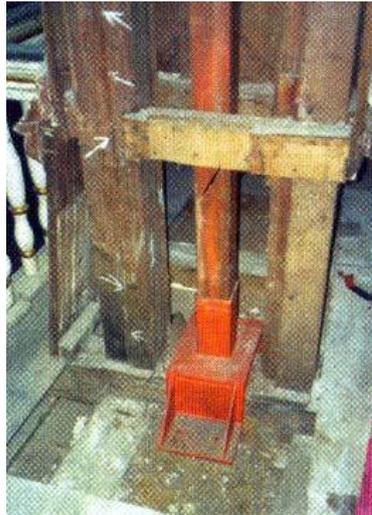
Figura 3.42 – Detalhe de pilar de aço inserido no arco.  
FONTE: BORGES (2001) apud Revista Técnica (1999).

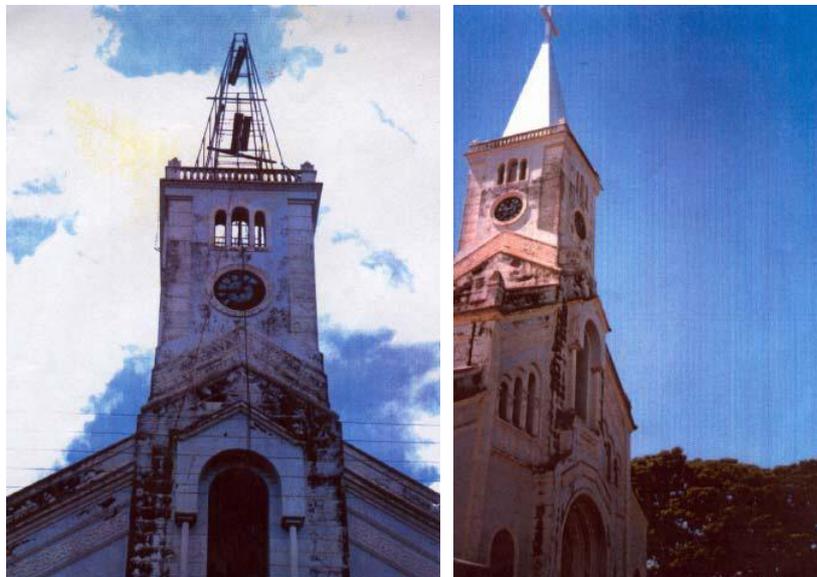
Como exemplo de substituição total do telhado de madeira por telhado metálico tem-se a Igreja Matriz de Conquista, em Minas Gerais. Sua torre se apresentava totalmente deteriorada, não suportando mais o peso do cruzeiro. O madeiramento foi então substituído por uma nova estrutura em aço composta por perfis cantoneira laminados (fig. 3.43). (BORGES, 2001).

Figura 3.43 - Detalhe da recuperação da Igreja Matriz de Conquista, MG.  
FONTE: BORGES (2001)

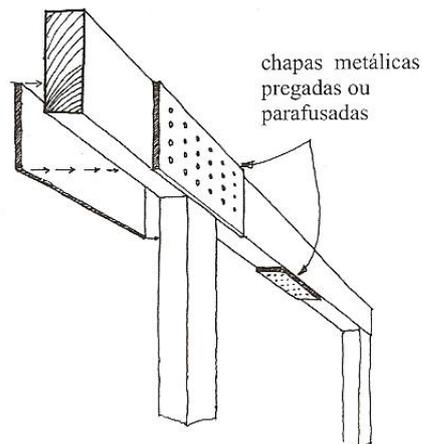
Figura 3.44 - Exemplo de associação madeira x aço.  
FONTE: REBELLO (2003).

A associação de madeira e aço pode ser usada quando se quer aumentar a resistência de um elemento estrutural de madeira, ou quando se deseja reforçar ou enrijecer uma estrutura já existente como pode ser visto nas figuras 3.44 e 3.45 (REBELLO, 2003).

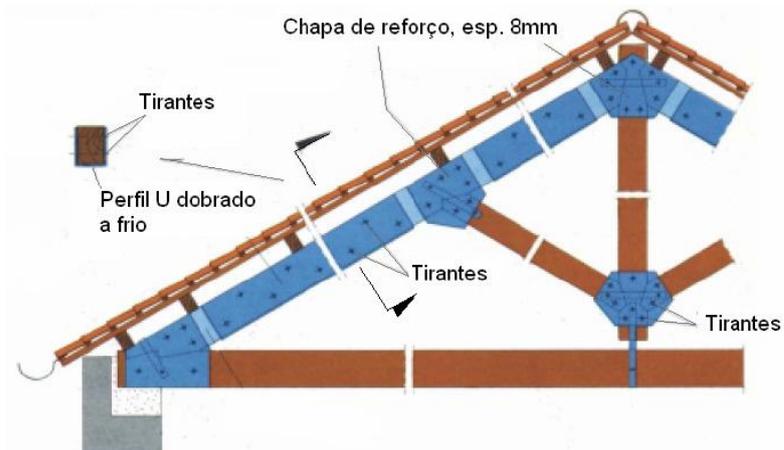
pregos ou parafusos. Em interfaces entre os dois materiais, é comum o preenchimento dos espaços vazios com resina de epóxi, assim como foi mencionado nos casos de reforços de estruturas de concreto armado. Já na união das peças metálicas pode ser utilizada solda executada na obra. Na figura 3.46 tem-se um exemplo desse tipo de reforço em uma tesoura de madeira.

Figura 3.46 - Consolidação de estrutura de cobertura em madeira  
FONTE: MAZZOLANI apud TEOBALDO (2004).

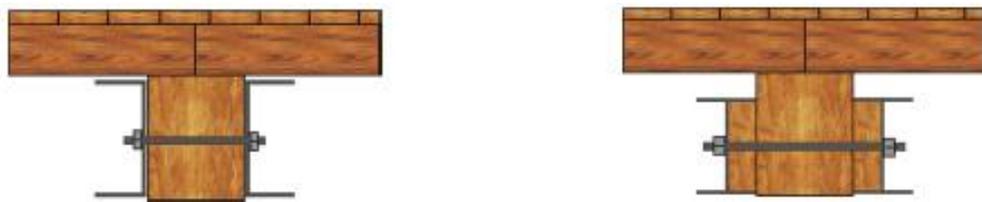
Figura 3.47 - Perfis formados a frio, laminados ou soldados ligados a cada viga de madeira  
FONTE: FRANÇA (2007).

Ainda segundo os mesmos autores, também é bastante comum intervenções em estruturas de pisos de madeira, pois são os mais frequentes em edificações antigas. Depois de tentativas de consolidação das vigas de madeira com barras de aço inclinadas e/ou preenchimento de fendas com cola epóxi, pode ser necessária a realização de intervenções mais sofisticadas. Nesses casos, aço e madeira podem trabalhar como estrutura mista reforçando as vigas que os suportam. Nas figuras 3.47 e 3.48 são apresentados alguns exemplos de intervenção aço – madeira com a finalidade de aumentar a resistência e a rigidez das peças preexistentes.

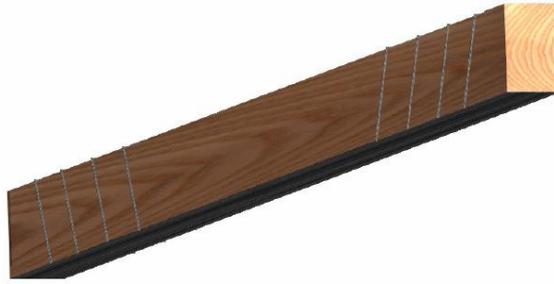
Figura 3.48 - Reforço de viga de madeira com barras inclinadas e chapa fixada na face inferior.  
FONTE: FRANÇA (2007).

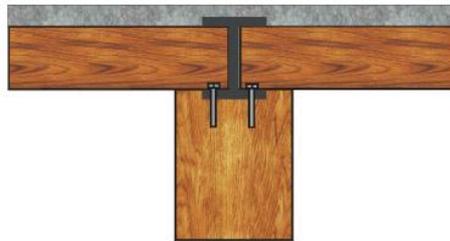
A figura 3.49 mostra uma intervenção indicada para casos em que as peças de madeira ainda estão em boas condições e podem ser deixadas à vista já que o interesse, na maioria dos casos, é preservar ao máximo o bem de valor histórico e cultural.

Figura 3.49 - Reforço com perfil I na parte superior da viga de madeira.  
FONTE: FRANÇA (2007).

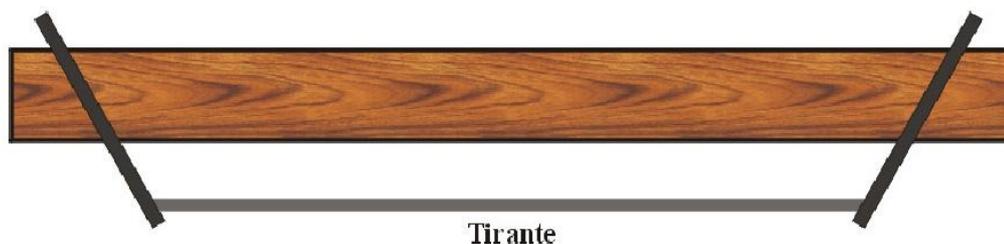
Figura 3.50 - Reforço de viga de madeira com barras de aço inclinadas e tirantes horizontais unindo-as.  
FONTE: FRANÇA (2007).

Segundo RODRIGUES<sup>7</sup> apud FRANÇA (2007), outras opções de intervenção seriam através de tirantes que recebem o esforço de tração. Eles podem ser presos por barras inclinadas parafusadas (fig. 3.50) ou por chapas de topo fixadas nas extremidades das peças de madeira, com cantoneira proposta por Rodrigues (fig. 3.51) e sem cantoneira proposta por FRANÇA (fig. 3.52).

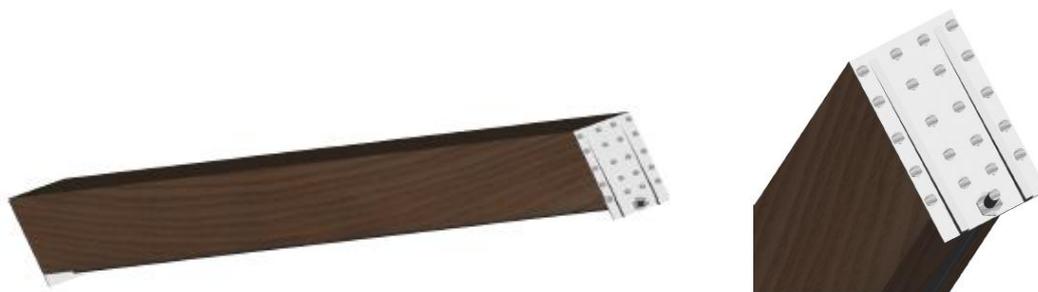
Figura 3.52 - Reforço de viga de madeira com chapa de topo e tirantes: vista longitudinal e detalhe.  
FONTE: FRANÇA (2007).

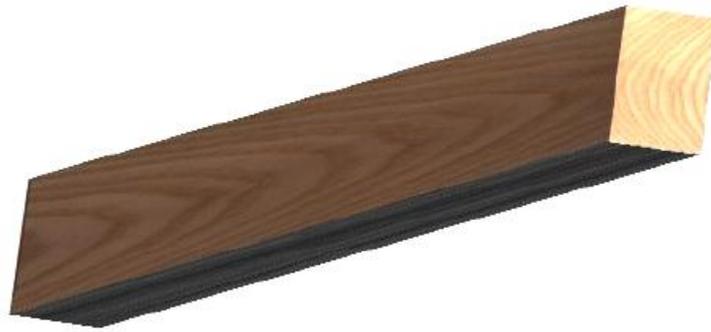
Figura 3.53 - Reforço com chapa fixada na face inferior da viga de madeira com parafusos e adesivo de alta aderência.

Existem outras propostas eficientes de intervenções em aço nas estruturas de madeira com diferentes níveis de complexidade que também foram propostas por FRANÇA (2007). Uma delas consiste simplesmente em colar uma chapa de aço na face inferior da viga de madeira com cola de alta aderência, e alguns parafusos ao longo da viga (fig. 3.53) e outras, que exigem um cuidado maior na execução, com a inserção de perfis T e U na região tracionada da peça de madeira (fig. 3.54).

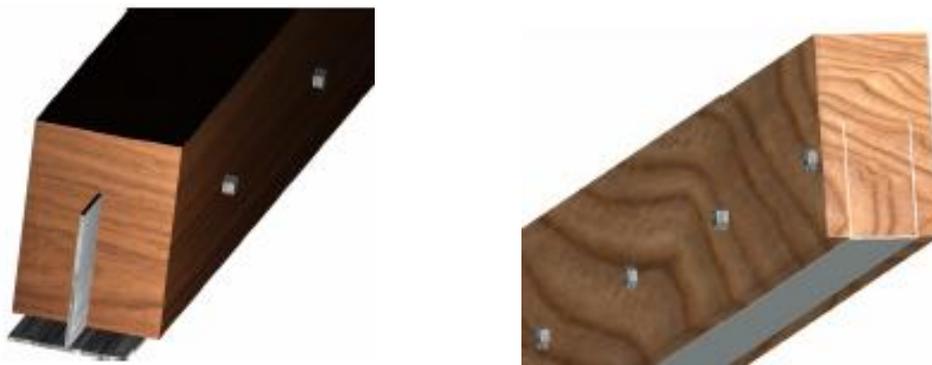
Figura 3.54 - Exemplos de reforço de viga de madeira com perfil embutido: perfil T e perfil U.

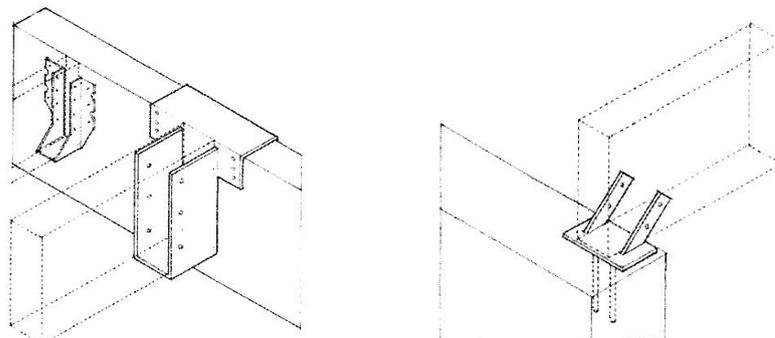
Figura 3.55 - Exemplos de fixação de peças de madeira: alça e calço metálicos.

Detalhes usuais de fixação de peças de madeira em alvenarias e estruturas de concreto armado podem sugerir alguns tipos de interface entre uma estrutura pré-existente de madeira e uma nova em aço.

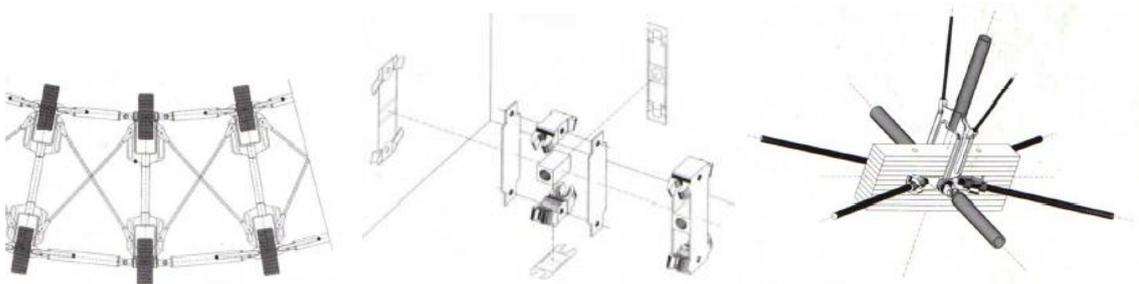
Figura 3.56 - Detalhes de peças metálicas utilizadas com peças de madeira no mesmo edifício  
FONTE: Piano (sem data).

Outros casos mais refinados e não muito usuais também podem sugerir soluções para detalhamento de interfaces aço-madeira. Um exemplo é Centro J.M. Tjibaou em Nouméa - Nova Caledônia, projeto de Renzo Piano, mostrado nas figuras 3.55 e 3.56.

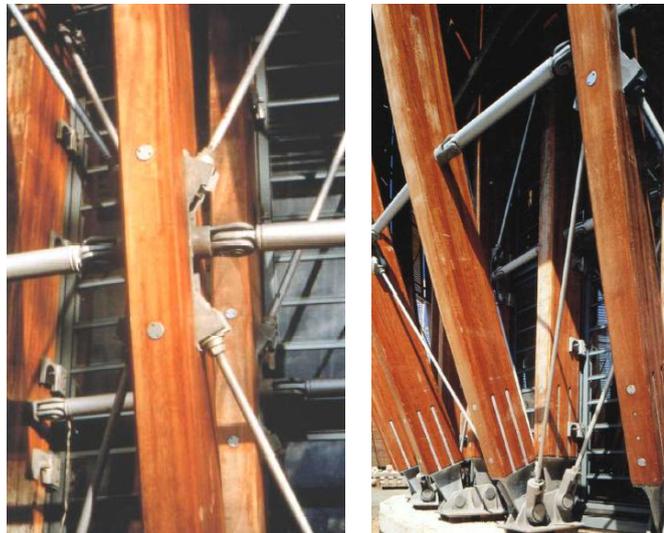
Figura 3.57 - Detalhes de conexões aço-madeira na fachada e embasamento do Centro J.M. Tjibaou em Nouméa.  
FONTE: Piano (sem data).

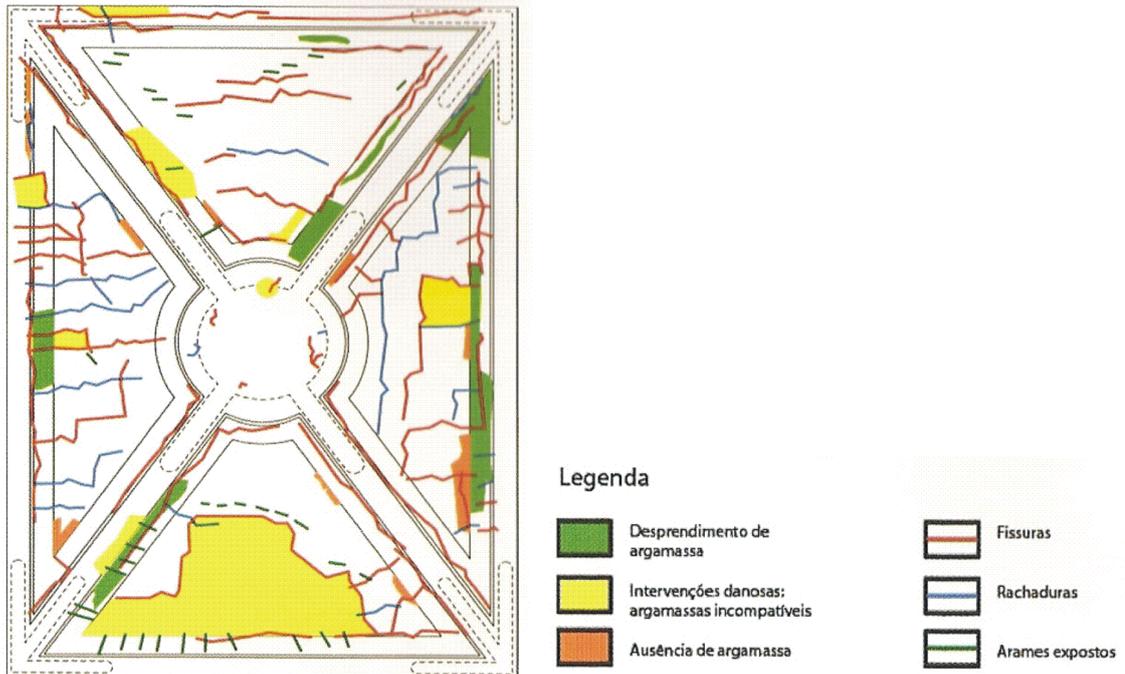
Figura 4.2 - Mapeamento de danos: forro da cúpula da Igreja Nossa Senhora do Carmo em Mariana MG.  
 FONTE: MASCARENHAS (2008).

- Coleta de dados como pesquisa histórico-técnica e arqueológica, levantamento arquitetônico e fotográfico minuciosos; mapeamento de danos, que consiste no levantamento criterioso de todas as patologias e que devem ser identificadas graficamente por meio de simbologias, ressaltando-se seus diversos níveis de degradação (fig. 4.2); prospecções (arquitetônicas ou arqueológicas) e análises de laboratório que são inúmeras e permitem conhecer a composição, a granulometria ou a existência de pigmentos sobre as argamassas. Tais dados contribuem para uma leitura clara do objeto como um todo, permitindo a realização de um diagnóstico adequado.

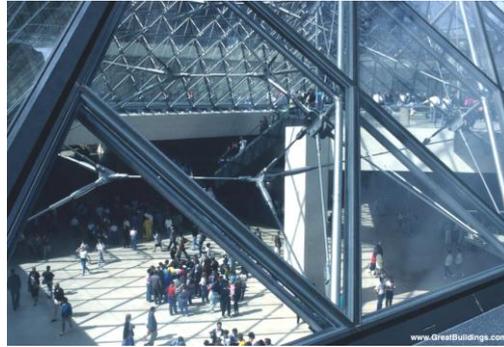
Figura 4.6 - Detalhe da estrutura da pirâmide de vidro  
FONTE: GREATBUILDINGS (2008?).

entre edificações antiga e nova não apenas nos âmbitos estético e visual, mas também no que diz respeito à sua solução estrutural. Aliou-se a leveza e a transparência do vidro à geometria espacial da pirâmide que traduz a eficiência estrutural da forma proposta, imprescindível em estruturas metálicas.

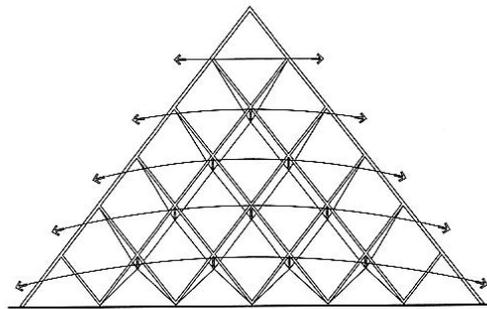
Na composição da “grelha”, que forma a face da pirâmide, são trançados cabos que formam os anéis de protensão, atirantando e estabilizando todo o conjunto

Figura 4.7 - Esquemática da grelha  
FONTE: (LOPES, 2006).

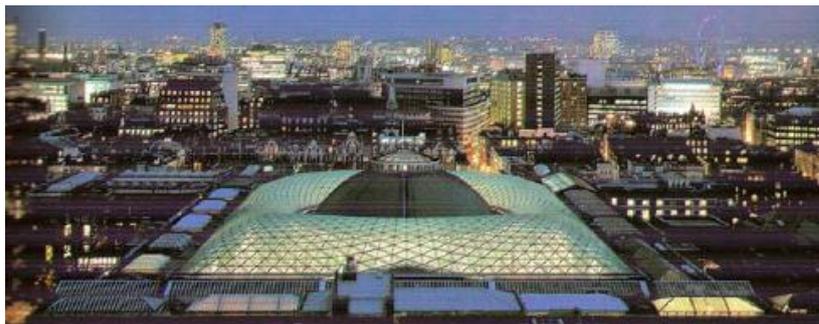
Figura 4.9 - Vista aérea da cobertura envidraçada ondulada do Museu Britânico  
FONTE: (SILVA apud LLOYD, 2006).

Segundo LLOYD (2006), o projeto de intervenção incluiu uma cobertura translúcida, executada em aço e vidro. Esta estrutura é desvinculada da edificação pré-existente na medida em que descarrega as cargas em vinte pilares metálicos que faceiam o perímetro da biblioteca no vão central. Após a montagem da estrutura, esta foi coberta pela alvenaria.

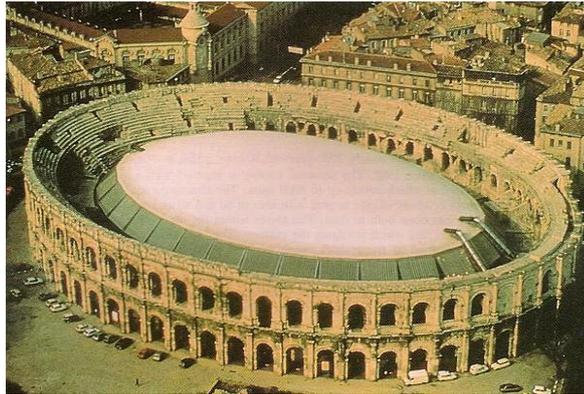
Figura 4.10 - Vista aérea do anfiteatro romano - cobertura em estrutura pneumática  
FONTE: (SCHLAICH, 1994).

Os eixos da elipse têm 60 e 90m. Estas dimensões sugeriram a utilização de estrutura metálica juntamente com a membrana que trabalha como um colchão de ar (figuras 4.11 e 4.12). A estrutura metálica é suportada por 30 pilares no perímetro da elipse assim como a fachada transparente. Esta última é formada de painéis de alumínio e policarbonato o que propicia a visibilidade (fig. 4.13) da antiga estrutura a quem se encontra na parte coberta. (SCHLAICH, 1994).

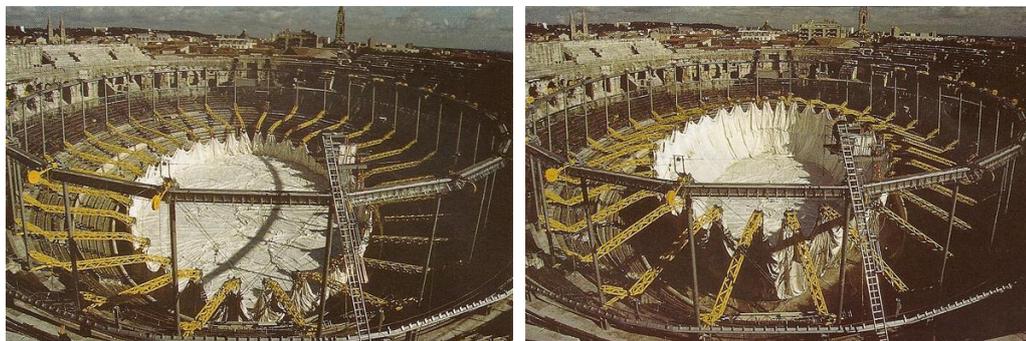
Figura 4.11 - Processo de montagem da estrutura pneumática  
FONTE: (SCHLAICH, 1994).

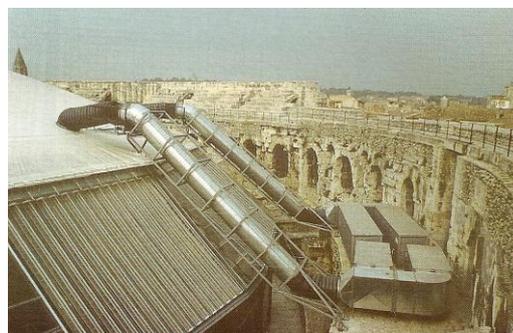
Figura 4.12 - Vão entre a estrutura antiga e a nova com bombeador de ar da estrutura pneumática  
FONTE: (SCHLAICH, 1994).

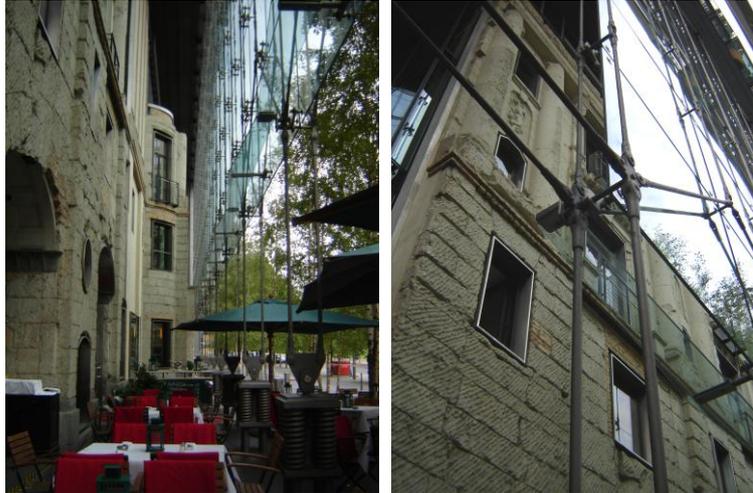
Figura 4.17 - Detalhes da nova fachada de vidro do Grande Hotel Esplanada no Sony Center de Berlim.  
FONTE: (Fotos cedidas por Eliana Nunes)

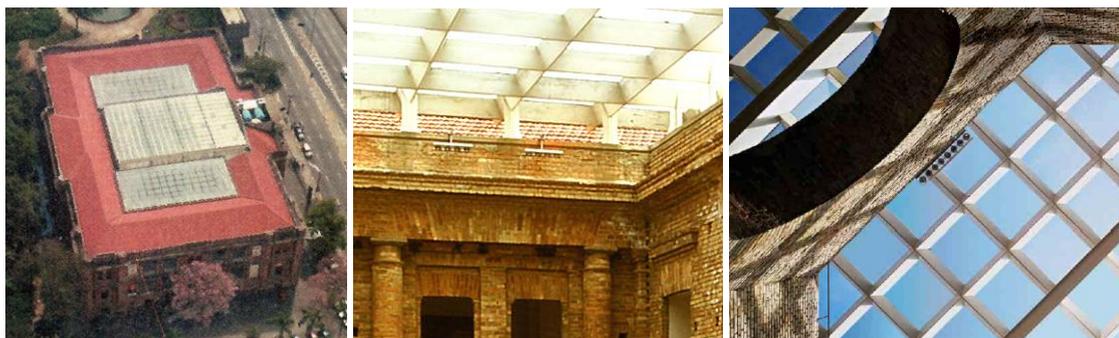
Figura 5.8 - Fotos da cobertura translúcida: a) vista aérea; b) interna 1º pátio lateral; c) interna vão central.  
FONTE: 1ª foto: ROCHA (2006); 2ª e 3ª fotos: CBCA (2007).

Para sanar o problema da umidade, foram executadas clarabóias planas em vidro laminado estruturada através de uma grelha com perfis de aço sobre os vazios internos (fig. 5.7, 5.8). Dessa forma, evitou-se a entrada de chuva e garantiu-se, através da ventilação, a reprodução das condições originais de respiração do conjunto dos salões internos. O detalhamento estrutural dessas coberturas transparentes também contribuiu para a drenagem das águas pluviais através de “perfis-calha” (fig. 5.9, 5.10).

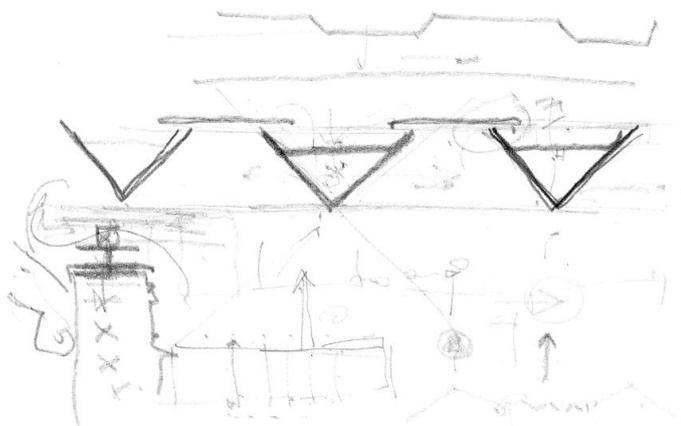
Figura 5.9 - Croqui do detalhamento das “vigas-calha” da cobertura dos pátios da Pinacoteca.  
FONTE: Croquis cedidos pelo arquiteto Paulo Mendes da Rocha (2009).

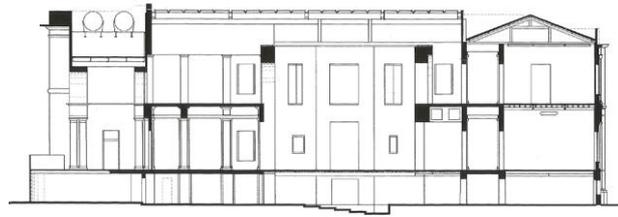
Figura 5.10 - Corte transversal da Pinacoteca do Estado de São Paulo.  
 FONTE: ROCHA (2006).

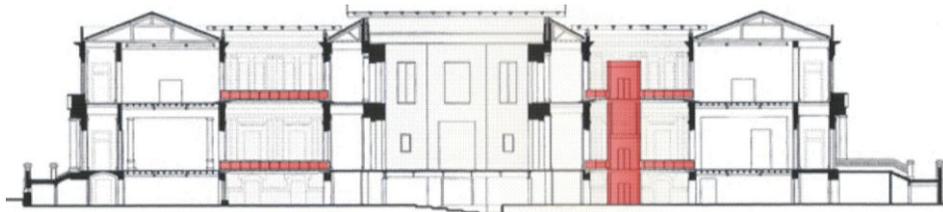
Figura 5.11 - Corte longitudinal da Pinacoteca do Estado de São Paulo.  
 FONTE: ROCHA (2006).

Para solucionar os problemas de acesso e utilização do edifício estabeleceram-se novas relações de fluxo gerando maior dinamismo ao espaço. Foram criadas passarelas metálicas que cruzam os pátios laterais que reforçam o novo sentido longitudinal de circulação. Foram previstos, além do elevador panorâmico no segundo pátio lateral, um elevador de cargas para o acervo em uma das arestas do octógono. (fig. 5.11, 5.12, 5.13).

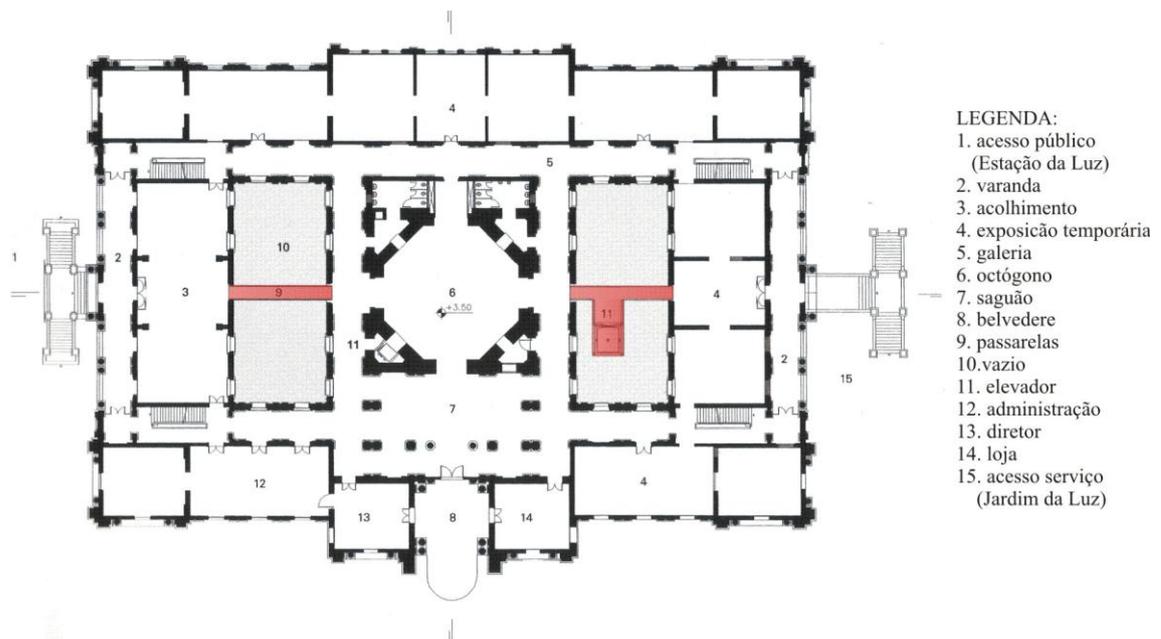
Figura 5.12 - Planta do 1º pavimento da Pinacoteca do Estado de São Paulo.  
 FONTE: Adaptado de ROCHA (2006).

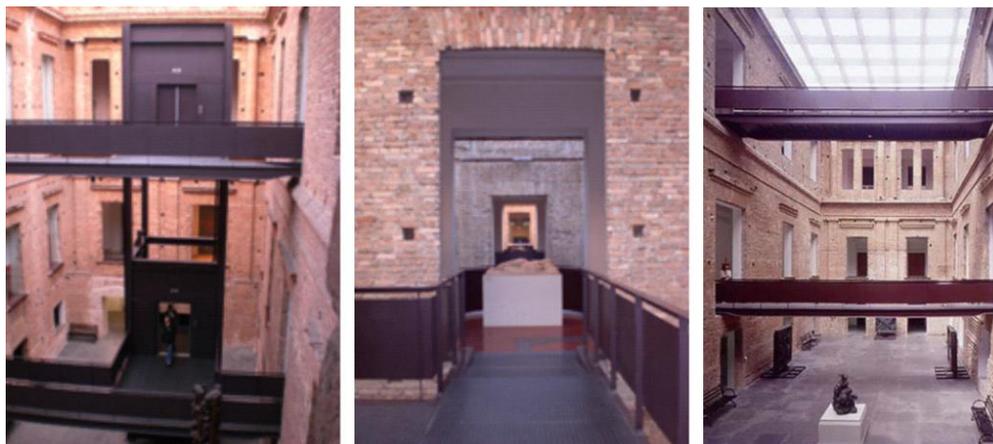
Figura 5.13 - Fotos do elevador e passarelas localizados nos dois pátios internos.  
 FONTE: 1ª e 2ª: arquivo pessoal; 3ª: Nelson Kon apud GIMENEZ (2000).

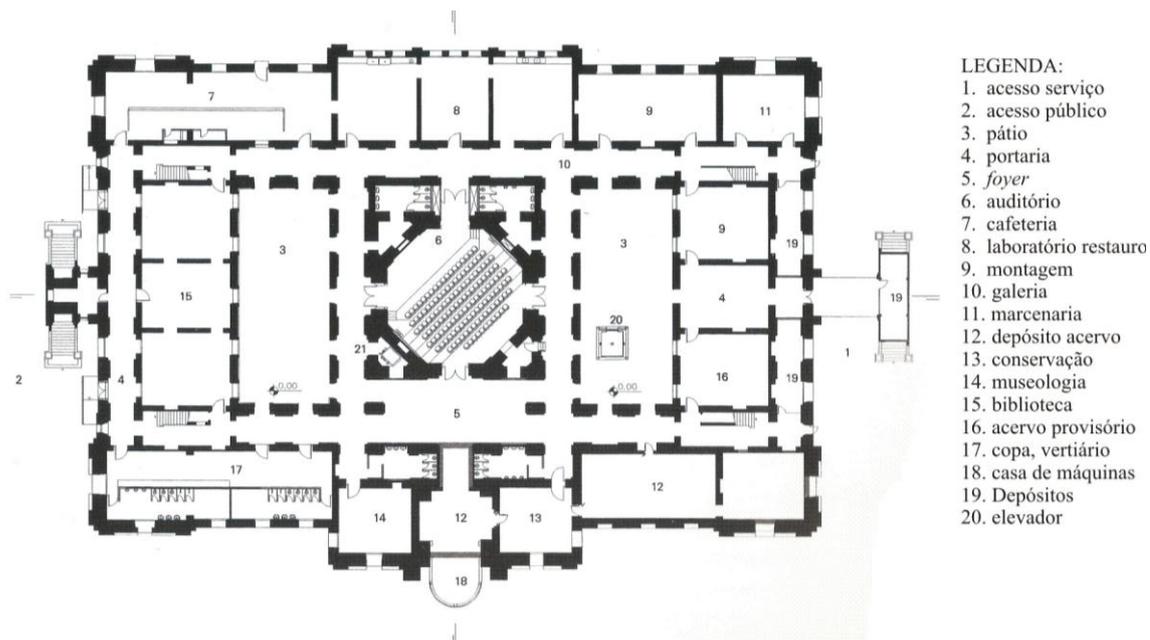
Figura 5.15 - Planta do pavimento térreo da Pinacoteca do Estado de São Paulo.  
 FONTE: Adaptado de ROCHA (2006).

No vazio central, foi construído um auditório para 150 pessoas, cuja cobertura (laje apoiada por grelha de perfis metálicos), serve de piso para o grande saguão octogonal do primeiro pavimento. Esta área articula, juntamente com as passarelas, todos os seus espaços, praticamente sem barreiras através dos eixos longitudinal e transversal do edifício. (figuras 5.14 a 5.18).

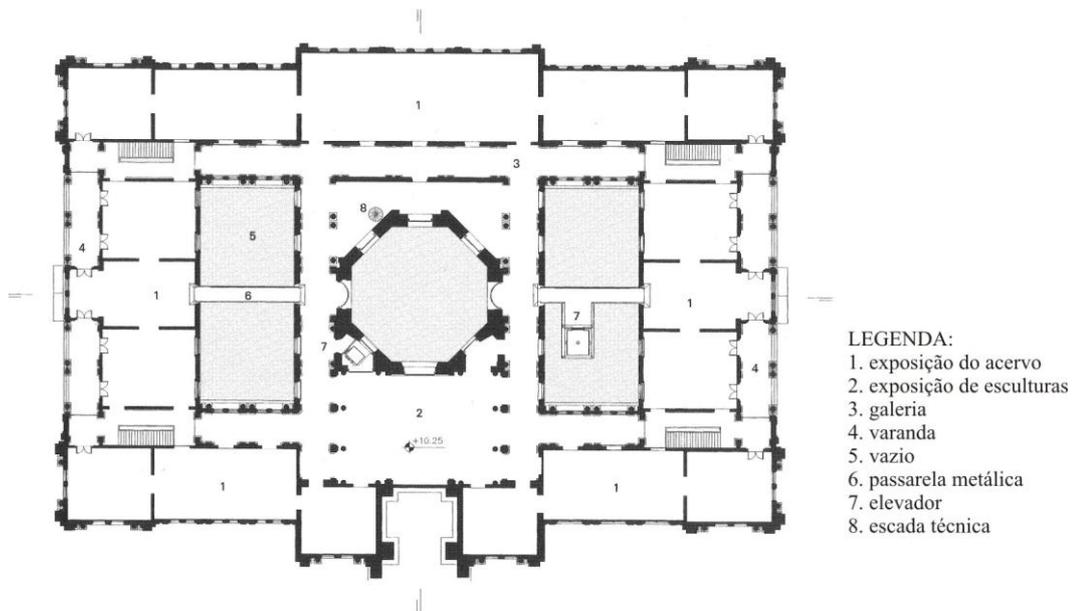
Figura 5.18 - Planta do 2º pavimento da Pinacoteca do Estado de São Paulo.  
 FONTE: Adaptado de ROCHA (2006).

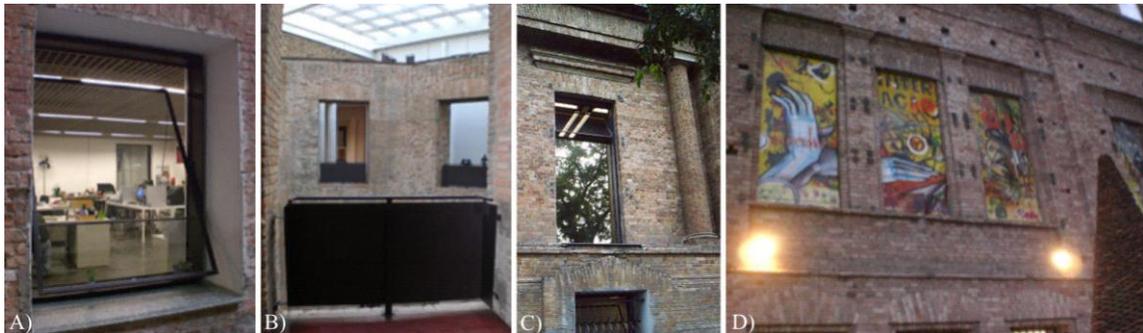
Figura 5.20 - Exemplos de intervenção nas aberturas e esquadrias da Pinacoteca.  
FONTE: Arquivo pessoal.

As aberturas tiveram tratamento bastante diferenciado dependendo de sua localização. Várias esquadrias das janelas das fachadas internas aos pátios puderam ser retiradas e assim foram mantidos seus vãos abertos, gerando uma grande transparência, e destacando, também, as grossas paredes autoportantes de alvenaria de tijolos. Outras foram substituídas por esquadrias em chapas metálicas e vidros transparentes que possibilitam a visibilidade dos escritórios pelos visitantes. Em áreas internas fechadas ao público e nas fachadas externas as esquadrias foram propostas no mesmo formato e material, mas tiveram tratamento com *insulfilm* em tom acobreado ou com instalação de pinturas contemporâneas. Já as esquadrias do pavimento superior, frontais ao espaço octógono foram substituídas por guarda-corpos em chapas metálicas, criando um contraponto com o tijolo sem revestimento das paredes externas do edifício. (fig. 5.20).

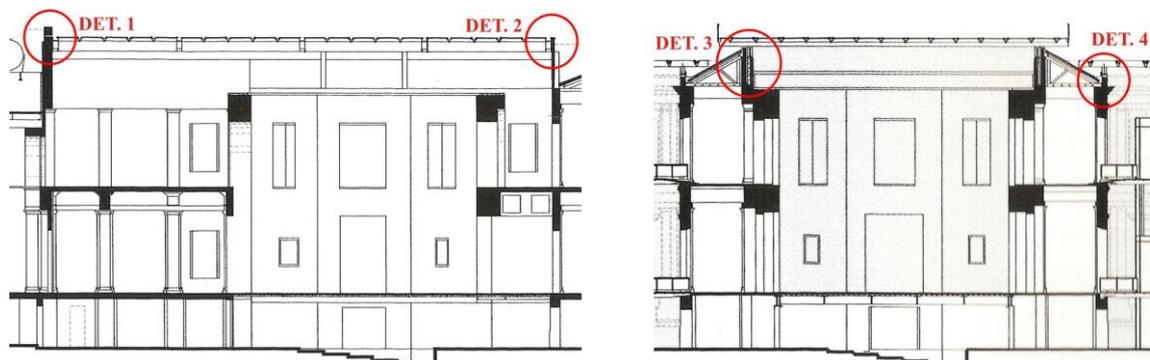
Figura 5.22 - Corte transversal parcial e corte longitudinal parcial.  
FONTE: Adaptado de ROCHA (2006).

As clarabóias planas sobre os pátios (fig. 5.23, 5.24) são estruturas em grelha de “perfis-calha” soldados entre si, como dito anteriormente. Seu conjunto é apoiado na alvenaria de duas formas: pontualmente através de pilaretes fixados no topo da alvenaria nos pátios laterais (detalhe 4 da figura 5.22); ou distribuído lateralmente através de vigas, na cobertura do pátio central e que se estende além do octógono (detalhe 3 da figura 5.22). No segundo pavimento, na área de exposição de esculturas e seu lado oposto (ao lado da escada) existe a interface com vigas de aço de seção tubular retangular, mas acredita-se que não há transmissão de carga para a alvenaria a qual faceia e sim para apoios na viga de perfil I (detalhes 1 e 2 da figura 5.22).

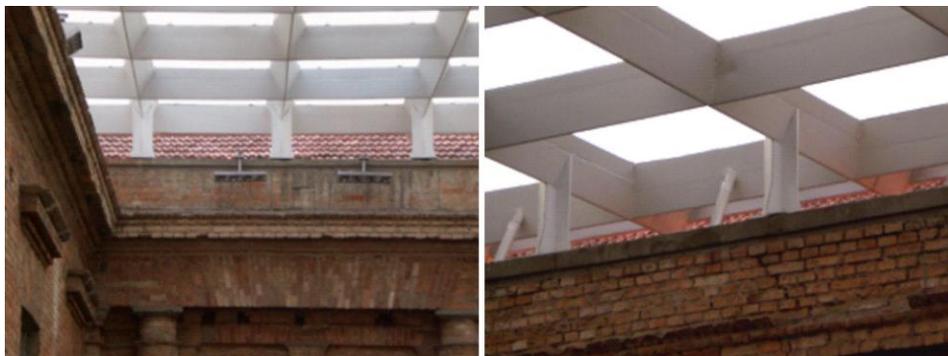
Figura 5.23 - Vistas do apoio da cobertura dos pátios laterais (detalhe 4).  
FONTE: Arquivo pessoal.

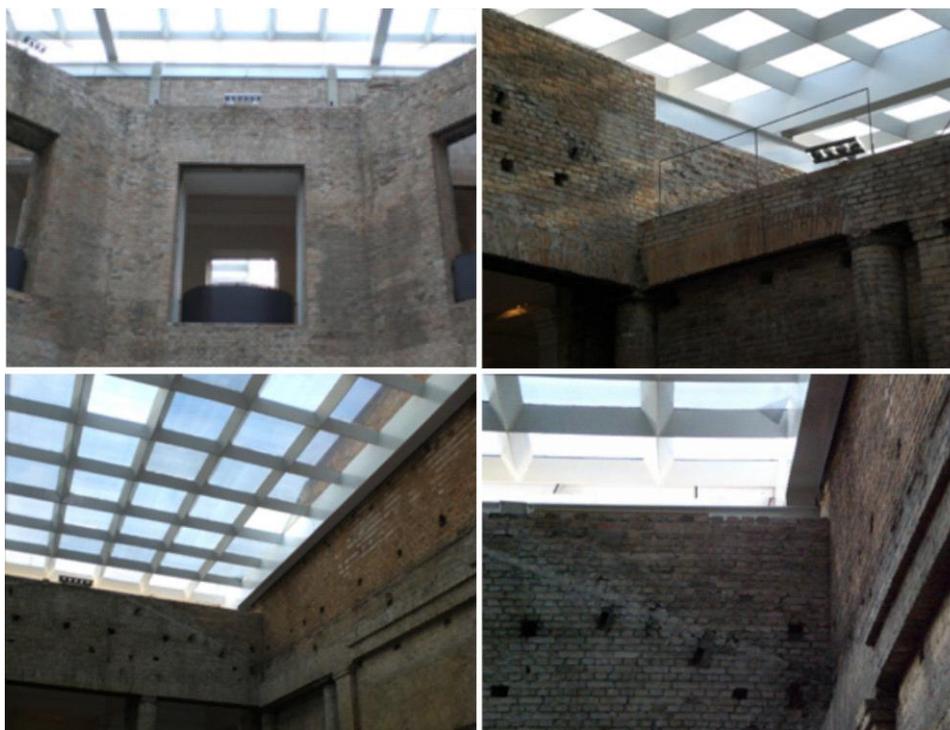
Figura 5.24 - Acima vistas do detalhe 3 (viga I); abaixo vistas do detalhe 1 (viga retangular).  
 FONTE: Arquivo pessoal.

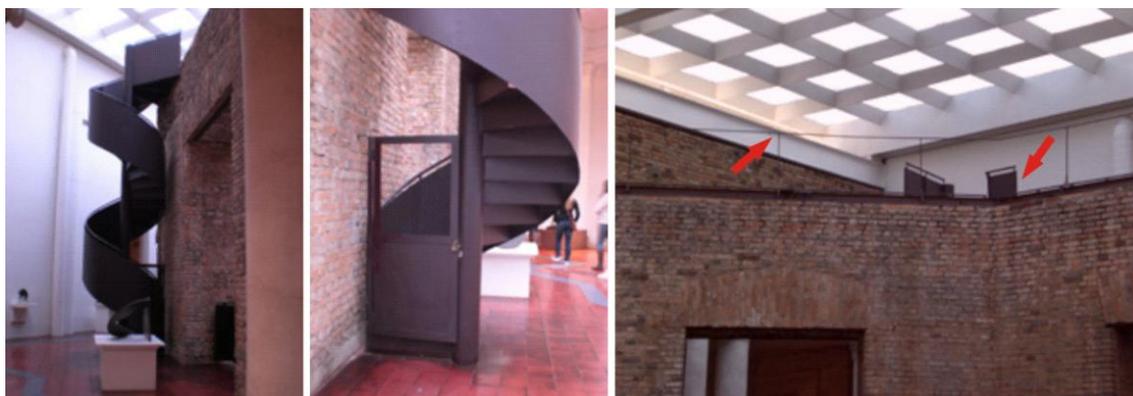
Figura 5.25 - Acesso à escada helicoidal impedido e corrimão no piso abaixo da cobertura central (det. 3).  
 FONTE: Arquivo pessoal.

O arquiteto comentou sobre a possibilidade da visita à cobertura, já que existe acesso facilitado através da escada helicoidal e seguro devido aos corrimãos em toda a extensão do piso abaixo da clarabóia plana (fig. 5.25). Segundo ele a área foi pensada não apenas para a manutenção, mas também para visitas. No entanto, a visita à cobertura não foi permitida pela administração do museu e, dessa forma a observação dos detalhes aconteceu por baixo e à distância.

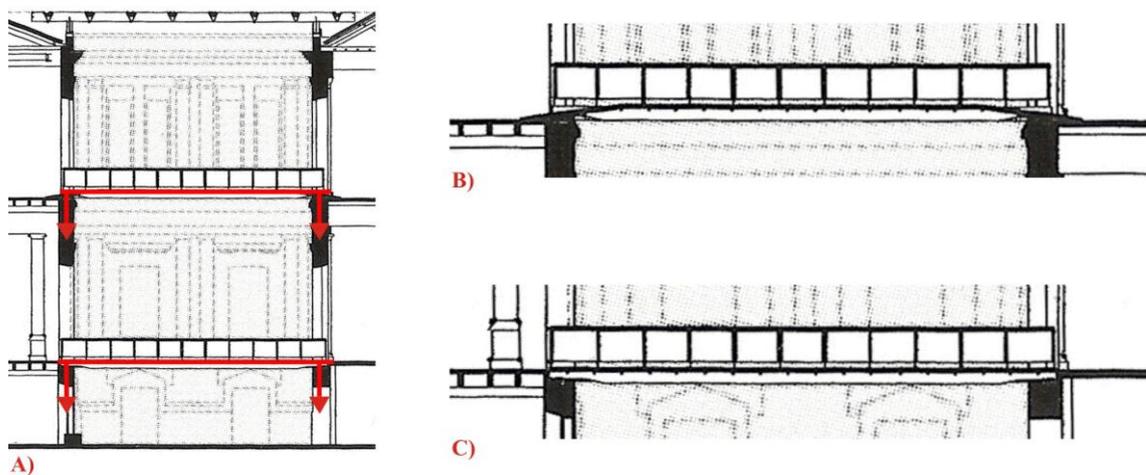
Figura 5.26 - Corte longitudinal parcial: A) caminho das cargas nas passarelas; B) detalhe apoio da passarela no 2º pav.; C) detalhe apoio da passarela no 1º pav.

A primeira, detalhamento da interface entre as passarelas de aço e a alvenaria de tijolos de barro preexistente, localiza-se nos dois pátios laterais do edifício. Segundo o arquiteto ao invés de engastar as passarelas nas paredes, optou por simplesmente apoiá-las nas lajes objetivando uma melhor distribuição do carregamento na frágil estrutura preexistente (fig. 5.26).

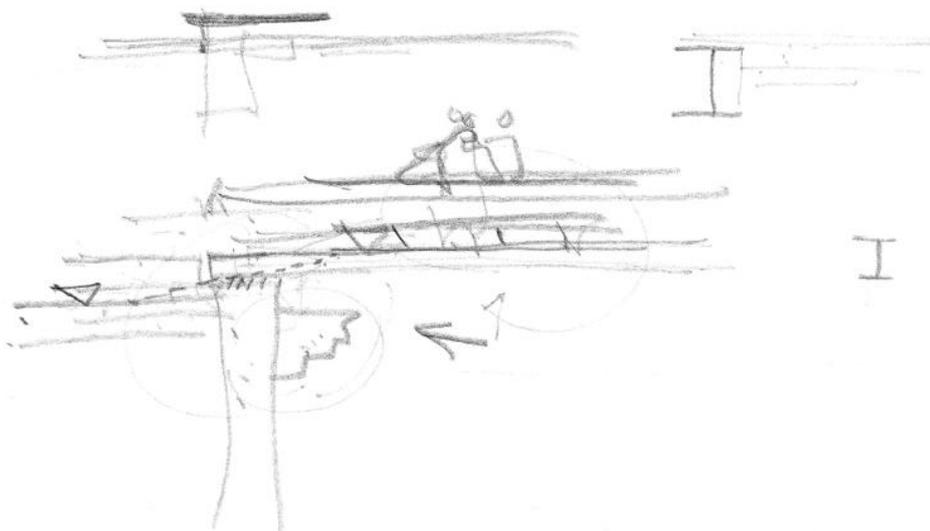
Figura 5.27 - Interface entre passarela metálica e alvenaria existente (pátios laterais no 2º pav.).

Existe uma diferença entre os locais de apoio das passarelas no primeiro e no segundo pavimento devido à presença de cornija<sup>18</sup> no segundo (fig. 5.27, 5.28). Para manter a similaridade visual das passarelas sem interferir no detalhe existente, o arquiteto optou por subir levemente o nível das pontes e rampá-las nas laterais (fig. 5.27, 5.29).

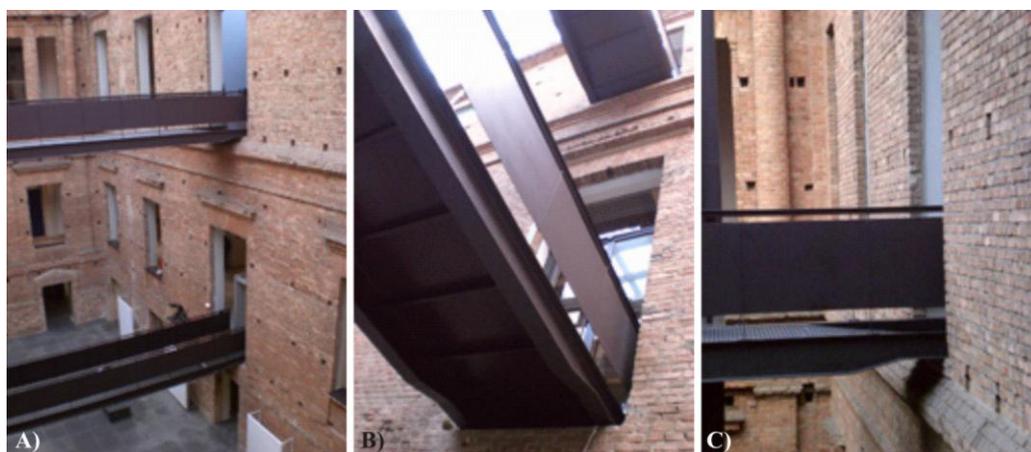
Figura 5.28 - A) vista geral das passarelas; B) detalhe apoio do 1º pav.; C) detalhe apoio do 2º pav.  
FONTE: Arquivo pessoal.

A estrutura de todas as passarelas inseridas no edifício é composta de perfis I ao longo de sua extensão e que tem uma redução na altura da alma ao aproximar-se do apoio (fig. 5.28). No caso do apoio das passarelas do 2º pavimento, o perfil I foi fechado com chapa metálica nas laterais internas à passarela e em metade da seção vista de dentro do edifício para melhor acabamento com o piso em aço da rampa (fig. 5.29).

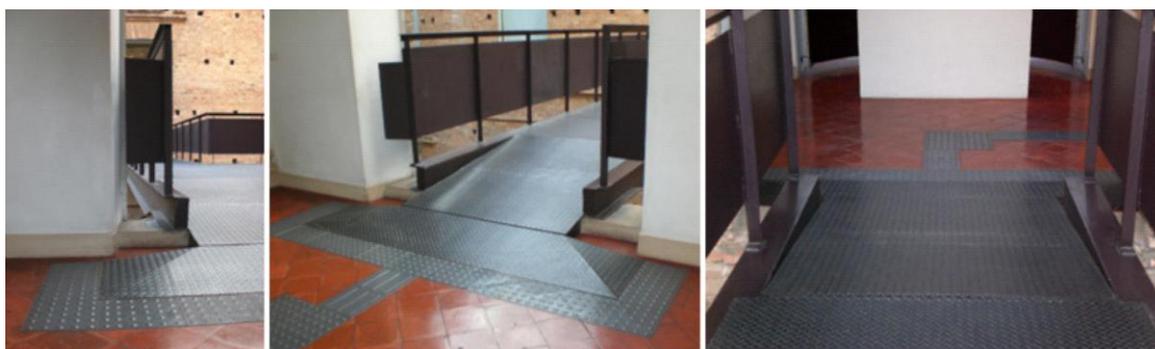
Figura 5.29 - Detalhes da rampa e estrutura da passarela do elevador do 2º pav.  
FONTE: Arquivo pessoal.

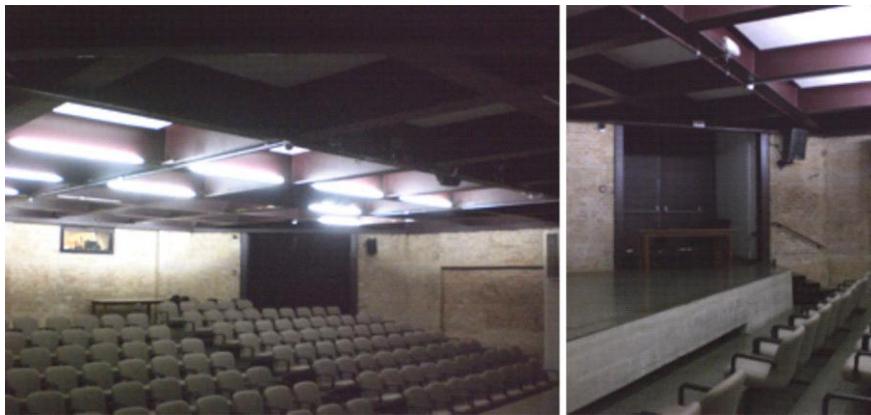
Figura 5.30 - Grelha de perfis metálicos que sustenta a laje de cobertura criada.  
FONTE: Arquivo pessoal.

A segunda interface abordada na entrevista acontece na estrutura de sustentação da laje de cobertura do auditório. O conjunto estrutural é composto por uma grelha de vigas metálicas de perfis I, travadas por um anel octogonal em perfis U, enrijecidos na mesa inferior, que são fixados na alvenaria autoportante existente. (fig. 5.30, 5.31).

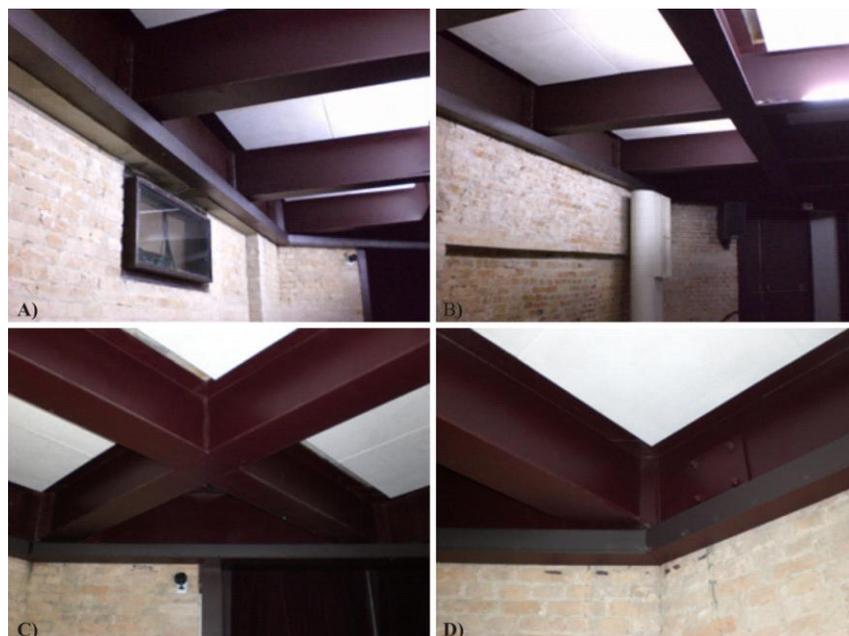
Figura 5.31 - Detalhes de interfaces entre o anel da grelha metálica e a alvenaria estrutural existente.  
FONTE: Arquivo pessoal.

Na visita *in loco* pôde-se perceber que, em algumas arestas do anel octogonal, a parede em que este se apóia recebeu um preenchimento em concreto. Acredita-se que esse detalhe tenha sido realizado para nivelar a superfície em que o conjunto metálico se apóia, já que a espessura da alvenaria varia onde acontecem os engrossamentos da estrutura existente (fig. 5.31a).

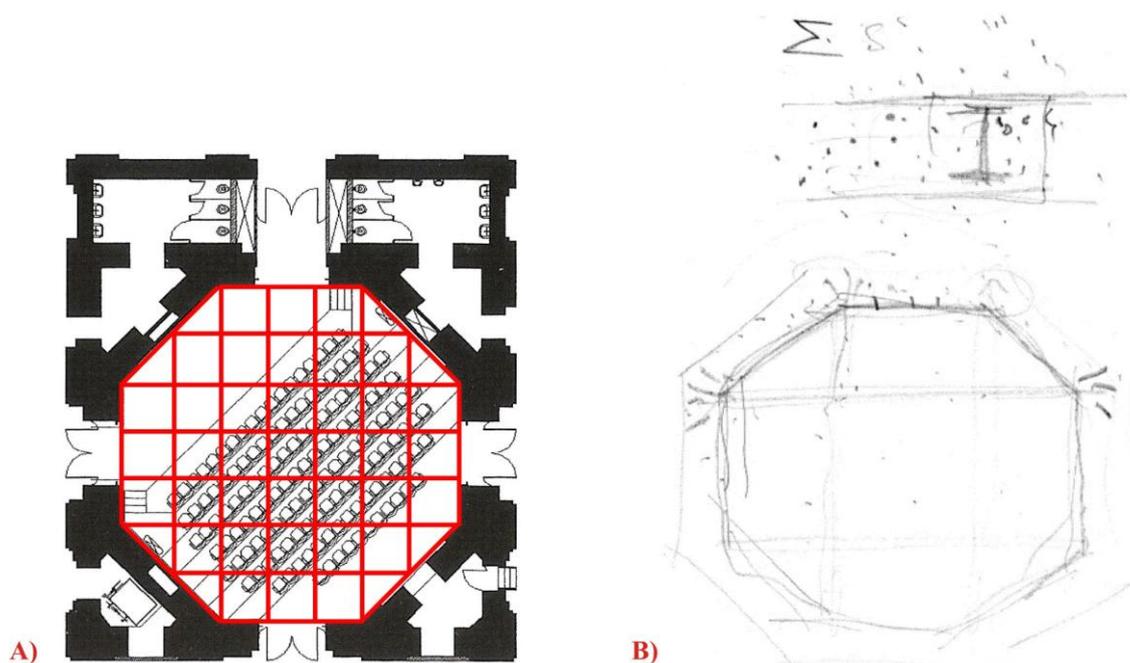
Figura 5.32 - Grelha de sustentação da laje de cobertura do auditório:

- A) planta esquemática da estrutura; B) croqui do arquiteto: seção vertical de perfil I e planta esquemática da grelha. FONTE: A) Adaptado de Rocha (2006); B) Croquis cedidos pelo arquiteto Paulo Mendes da Rocha (2009).

O que torna essa interface aço-preexistente interessante é que, segundo o arquiteto, sua solução considerou a alvenaria autoportante como se fosse solo, ou seja, como uma base elástica. Para que o carregamento da laje fosse uniformemente distribuído ao longo de todo o anel e não pontualmente através das vigas, foi soldada grande quantidade de pinos metálicos nas faces externas das almas dos perfis U que fazem a conexão com a alvenaria. (fig. 5.32).

É importante ressaltar que tal detalhe (fig. 5.32, 5.33) não poderia ser contemplado na pesquisa se não houvesse a disponibilidade do arquiteto responsável em passar informações tão específicas sobre o projeto. As referências bibliográficas que mencionam a obra de intervenção da Pinacoteca abordam aspectos gerais da arquitetura e em alguns casos sua relação com a estrutura, mas nunca especificidades como as interfaces estruturais.

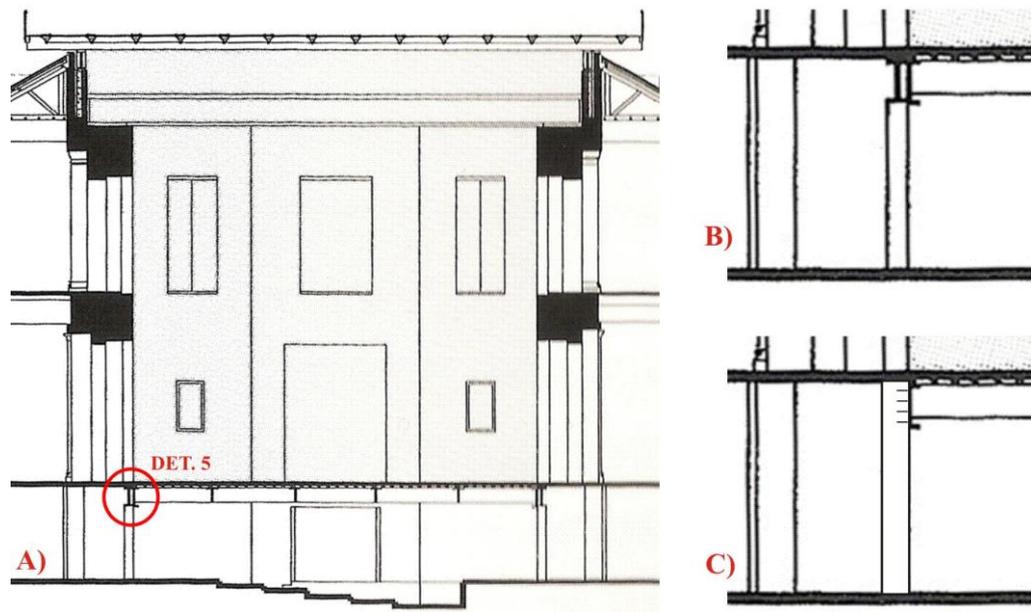
Figura 5.33 - A) corte longitudinal parcial; B) detalhe 5 do corte da fonte bibliográfica; C) detalhe 5 adaptado ao discurso do arquiteto.  
 FONTE: Adaptado de ROCHA (2006).
