**INTERVENÇÕES METÁLICAS EM CONSTRUÇÕES  
PREEXISTENTES: ESTUDOS DE CASO DE INTERFACES.**

Dissertação apresentada ao Programa de Pós-Graduação do Departamento de Engenharia Civil da Escola de Minas da Universidade Federal de Ouro Preto, como parte integrante dos requisitos para obtenção do título de Mestre em Ciências da Engenharia Civil, área de concentração: Construções Metálicas.

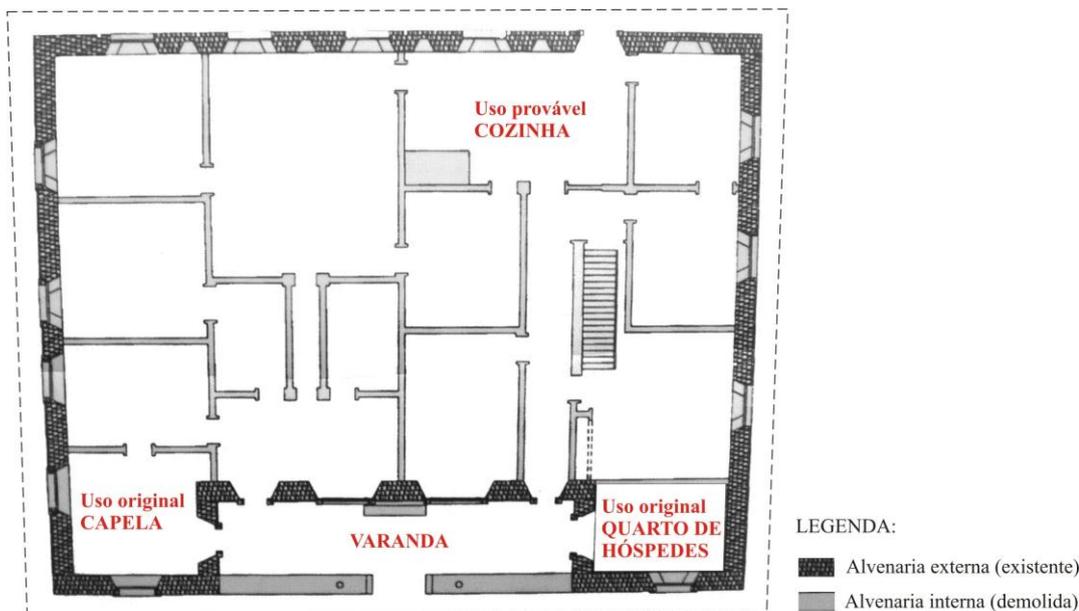
Figura 5.36 - Foto digital da planta da Casa Bandeirista ainda com as paredes internas.  
 FONTE: Adaptada de IEPHA-MG.

Segundo FRANCO (1998), a casa tem grande importância histórica por ser um dos poucos edifícios existentes em Minas Gerais que testemunha a influência paulista bandeirante. A edificação diferencia-se dos modelos seiscentistas de São Paulo devido à utilização da alvenaria de pedra ao invés de taipa de pilão como técnica construtiva. (fig. 5.34 e 5.36).

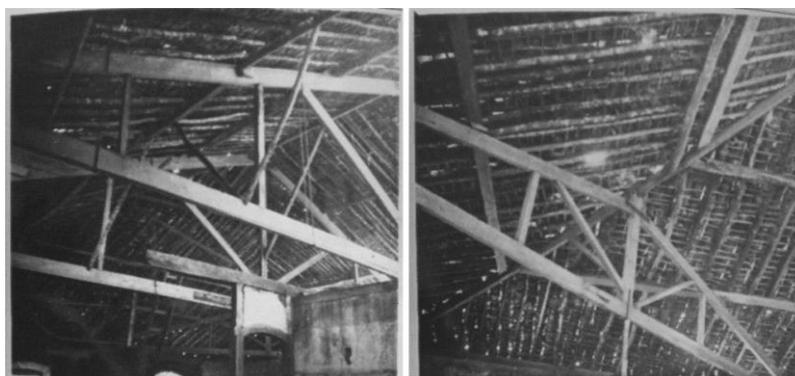
Figura 5.38 - Fotos internas da cobertura da Casa Sede: Antes e depois da intervenção de 1948.  
FONTE: IEPHA-MG (1998b).

Sabe-se que desde a primeira intervenção existe a ameaça de ruínas das paredes, mas segundo inventário do DPHAN em 1948, nenhuma obra foi realizada no sentido de estabilizá-las. Algumas das intervenções ocorridas nesse ano foram: elevação do nível do beiral; pilares (embutidos nas laterais da varanda); viga em concreto armado (embutida sobre coluna de madeira); na cobertura apenas reparos e substituição de algumas peças (fig. 5.37 e 5.38). (FRANCO, 1998).

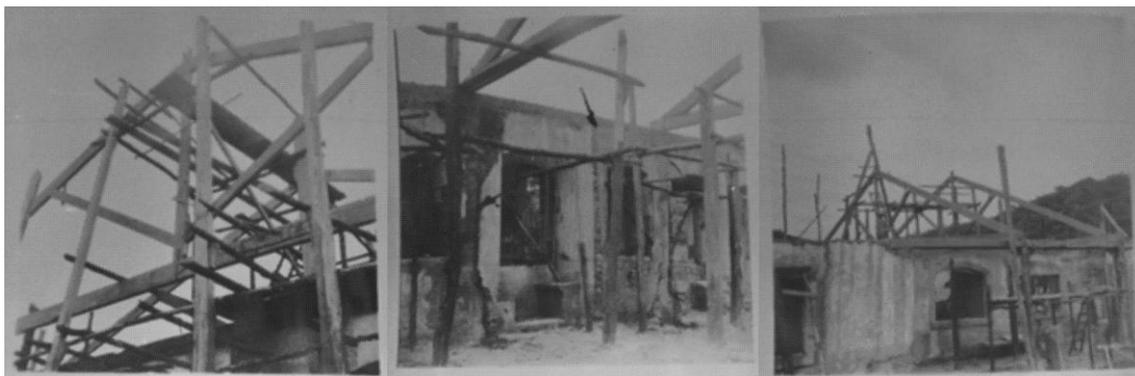
Figura 5.39 - Fotos da reconstrução da cobertura em 1956.

Já na intervenção de 1956 houve a reconstrução total da cobertura e intervenções estruturais em concreto armado como o cintamento sobre a alvenaria externa de pedra e a abertura de nichos nas paredes para a fixação de pilares. (fig. 5.39).

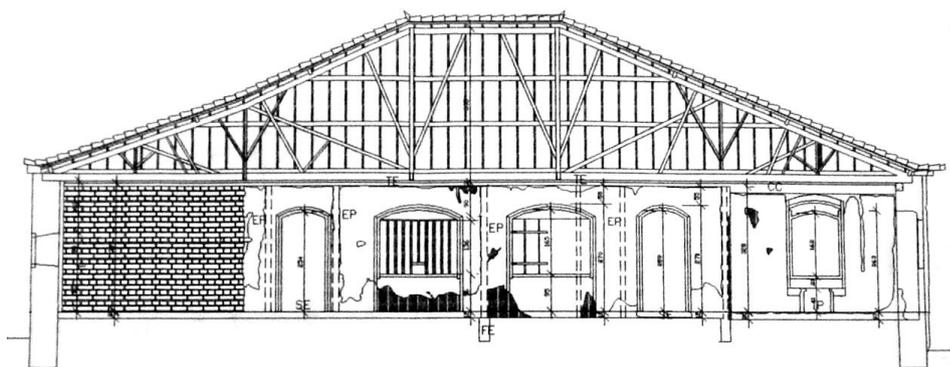
Figura 5.40 – Foto digital do Corte AA da antiga sede da fazenda: levantamento e diagnóstico (1988).

Segundo FRANCO (1998) a parede de tijolos construída para separar a área interna da casa do antigo quarto de hóspedes foi construída em época posterior às intervenções de 1948/56, mas sua data exata é imprecisa. (fig. 5.40).

As paredes internas em tijolos cerâmicos e o muro da varanda foram demolidos, também em época imprecisa. O que restou para a confirmação da existência das primeiras foram fundações existentes e soleiras encontradas no piso interno da casa (fig. 5.40, 5.41). No caso do muro, pôde ser verificado pelas fotos externas de 1948 (fig 5.42), além de resquícios de pedras encontrados nas bases dos pilares de madeira.

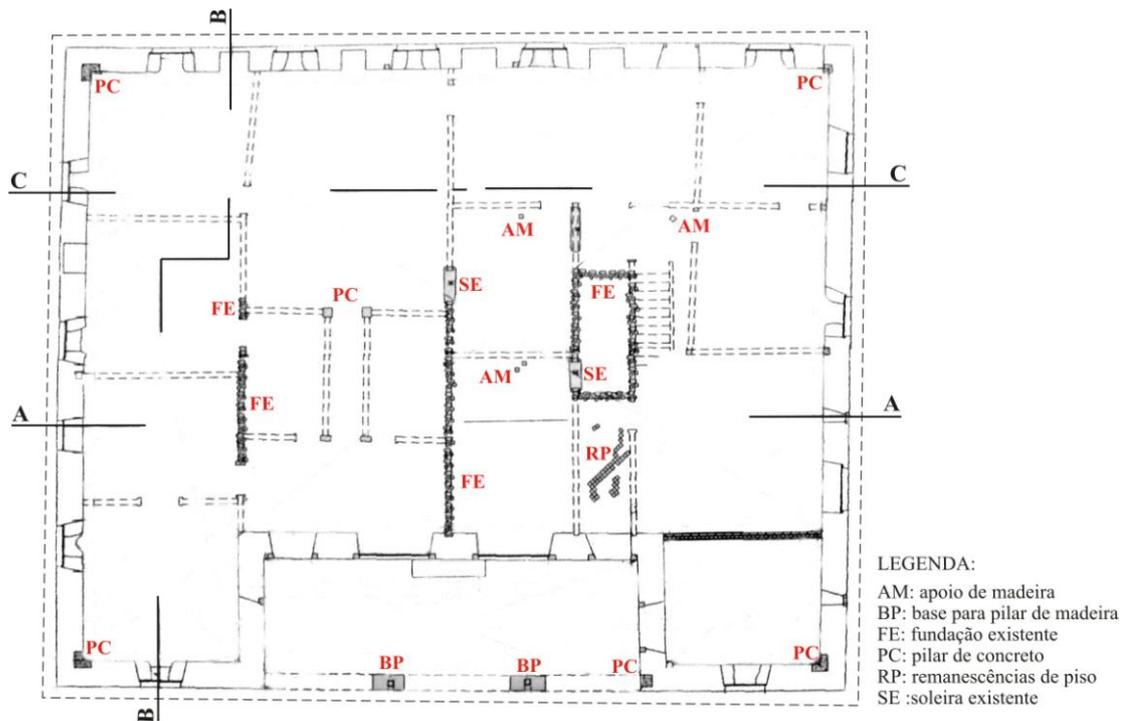
Figura 5.41 - Foto digital da planta do levantamento de 1988.  
 FONTE: Adaptada de FRANCO (1998).

Franco (fig. 5.41, 5.42, 5.43), mas nenhuma ação efetiva de intervenção foi realizada nessa época.

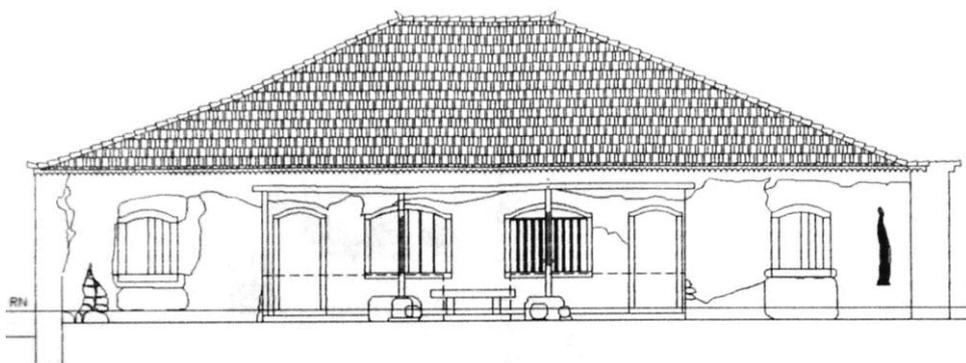
Figura 5.42 – Foto digital da Fachada Principal da antiga sede da fazenda: levantamento de 1988.  
 FONTE: FRANCO (1998).

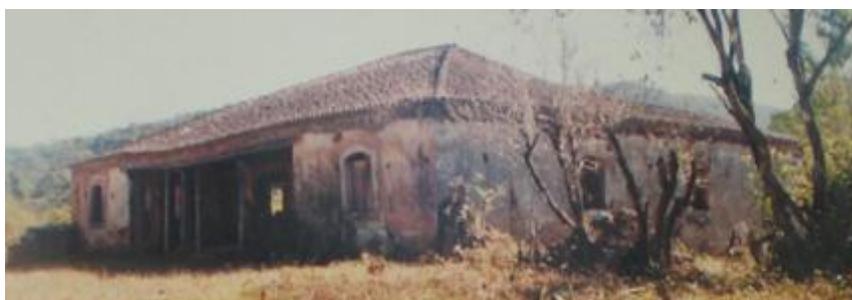
Figura 5.43 - Mal estado de conservação da construção em 1997.  
FONTE: IEPHA-MG (1997).

Em 1995 a fazenda foi vendida ao Instituto Estadual de Florestas de Minas Gerais (IEF-MG) que constatou o mau estado de conservação da construção (fig. 5.43). A partir daí o IEF buscou medidas para garantir a recuperação e revitalização da antiga sede da fazenda, uma delas foi sua mudança de uso para Centro de Referência e Interpretação do Parque Estadual do Itacolomi, através de um convênio com o IEPHA-MG. (FRANCO, 1998).

Interessante perceber que vários detalhes foram refeitos *in loco* devido à dificuldade de medição precisa. Na varanda, por exemplo, o preenchimento de tijolos acima da viga de madeira teve seu detalhamento feito na obra para um exato nivelamento da cobertura que se encontrava bastante desalinhada como pode ser visto na figura 5.43. Na figura 5.53, pode-se perceber o resultado final da intervenção nesse ponto.

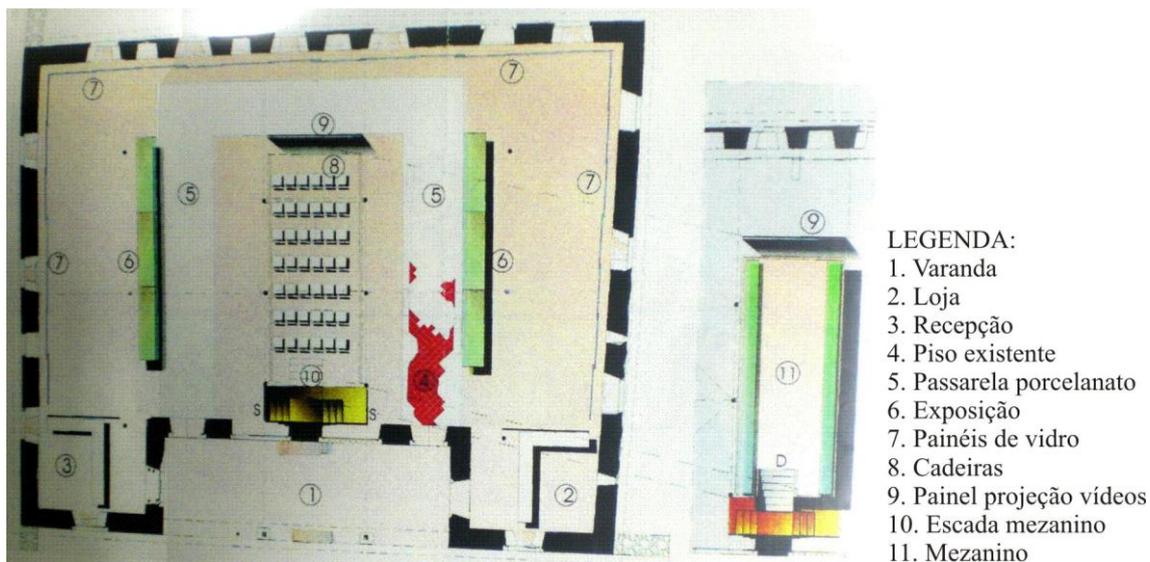
Figura 5.45 - Foto digital das plantas do 1º pavimento e do mezanino - anteprojeto de 1998.  
 FONTE: IEPHA-MG.

A nova organização espacial da casa foi baseada em sua nova função de Centro de Referência e Interpretação do Parque Estadual do Itacolomi. Dessa forma, algumas áreas foram criadas baseando-se na delimitação da estrutura: o mezanino para exposições e, abaixo dele, área para projeção de audiovisuais. Cômodos ainda existentes se adequaram a novas funções como, por exemplo: o antigo quarto de hóspedes se tornaria uma loja; a antiga capela passaria a recepção dos visitantes. Todo o espaço interno da casa passaria a ser utilizado como museu e foi prevista a execução de mobiliário próprio como stands e vitrines, mas grande parte não foi executada. (fig. 5.45, 5.46).

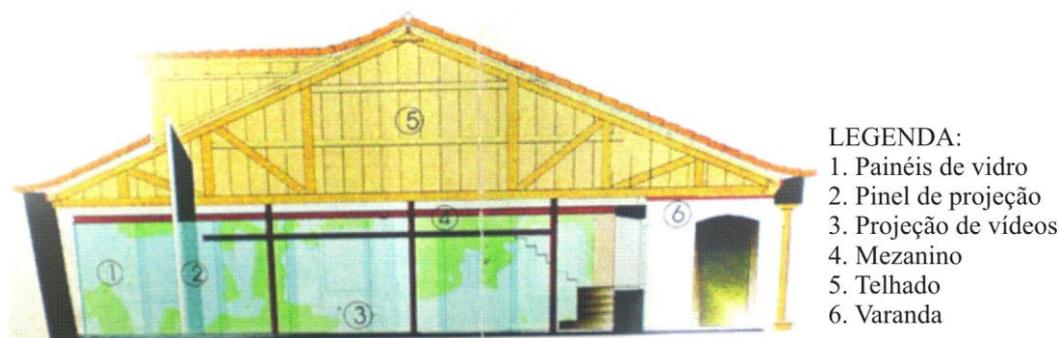
Figura 5.46 - Foto digital do corte transversal - anteprojeto de 1998.  
 FONTE: IEPHA-MG.

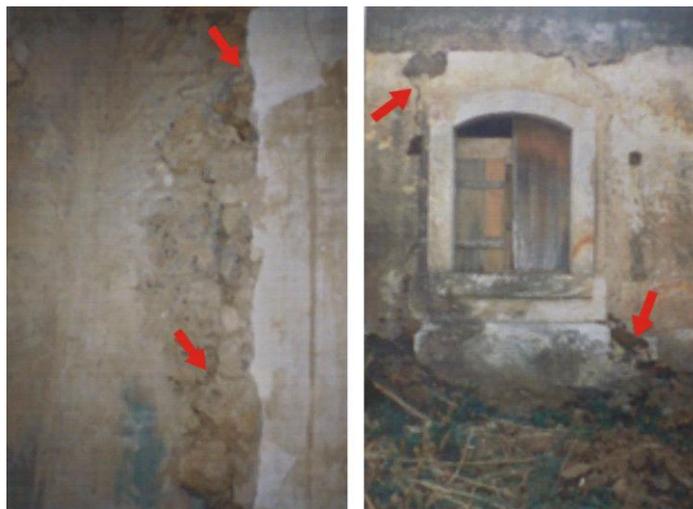
Figura 5.47 - Fotos de rupturas da alvenaria de pedra.  
FONTE: Adaptado de IEPHA-MG (1997).

Anteriormente à elaboração do projeto foi necessário um estudo minucioso do estado da edificação. As alvenarias mostravam sinais de contínuo processo de ruínas, conseqüência do peso do telhado em alguns pontos de apoio das tesouras, da umidade e da degradação das argamassas e revestimentos utilizados nas paredes. Segundo relatório de restauração de alvenarias da empresa Consultare, outra questão que contribuiu bastante para a desestabilização da estrutura existente foram as aberturas realizadas para introdução dos pilares em concreto armado feitos na intervenção de 1956 (IEPHA-MG, 1997). Na primeira imagem da figura 5.47 mostra-se detalhe da interferência do pilar de concreto, promovendo liberdade de movimentação da alvenaria seguida de ruptura. Na segunda imagem da mesma figura apontam-se detalhes da ruptura do vão de uma das janelas.

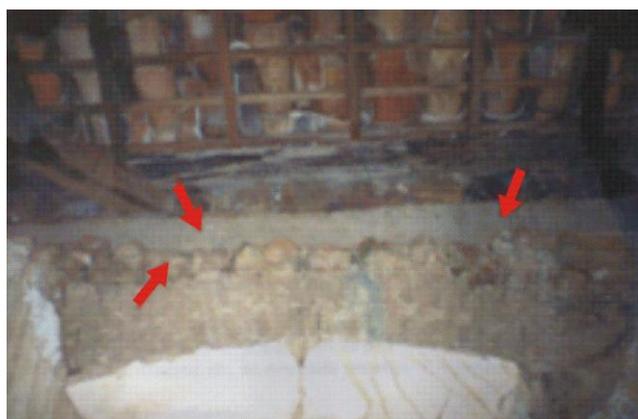
Figura 5.48 - Cinta de concreto acima da alvenaria de pedras.  
FONTE: IEPHA-MG (1997).

Segundo IEPHA-MG (1997), a cinta de concreto armado já existente na época da consultoria não possuía dimensões que garantiam sua função estrutural, mas sua permanência não prejudicaria a estabilidade da alvenaria. (fig. 5.48).

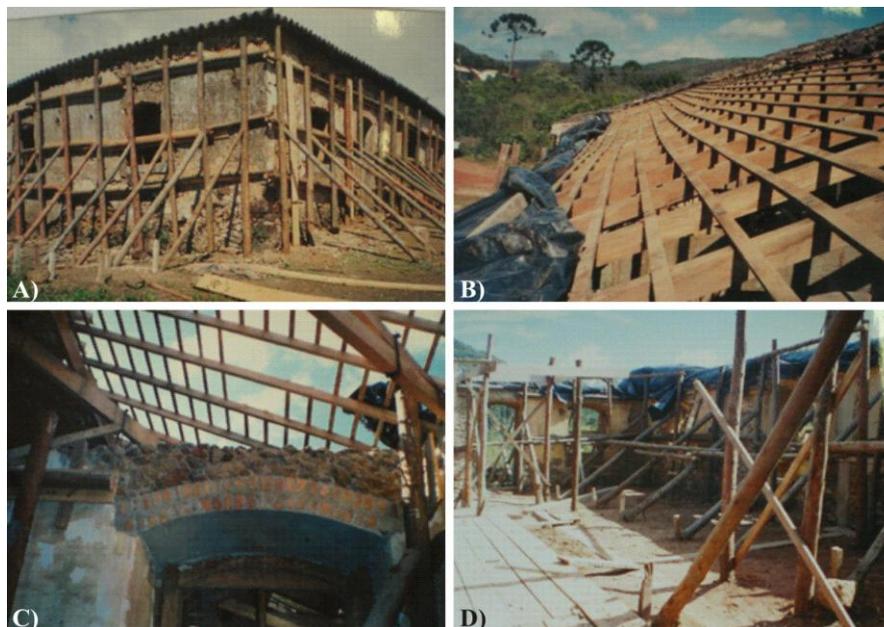
Figura 5.49 - Fotos: A) escoramento das alvenarias; B) e C) destelhamento; D) vista interna da obra após a retirada do telhado.

Mas foi ressaltado no relatório que existiam riscos de tombamento ou instabilidade das paredes caso o telhado fosse removido sem o devido escoramento prévio. Além disso, foi indicado que as alvenarias fora de prumo se mantivessem nesta condição. (fig. 5.49).

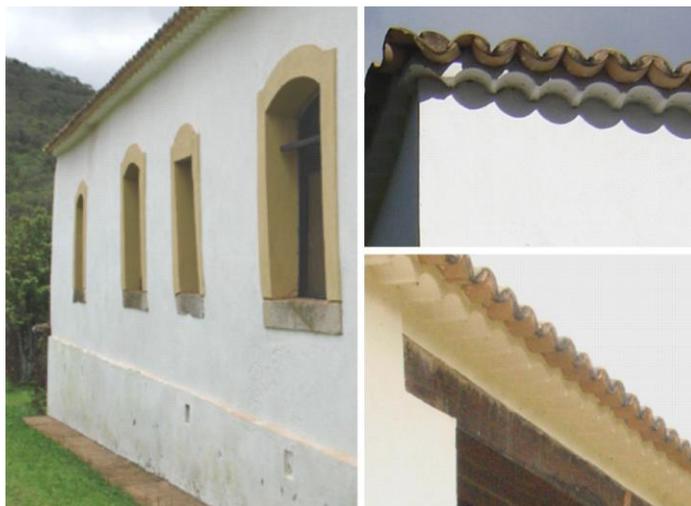
Figura 5.50 - Restauração das fachadas: reboco, pintura e beiraseveira.  
 FONTE: Arquivo pessoal.

Externamente, a casa foi totalmente restaurada: a alvenaria externa teve seu reboco e pintura refeita; a cobertura foi totalmente reconstruída (inclusive a beiraseveira) e encontra-se com a mesma volumetria da construção original, salvo pequeno acréscimo na altura devido ao cintamento de concreto feito em intervenção anterior e o preenchimento de alguns pontos em que se utilizaram pedras (acima de arcos de vãos) ou tijolos maciços (acima da viga de madeira da varanda). (fig. 5.49, 5.50, 5.51, 5.53).

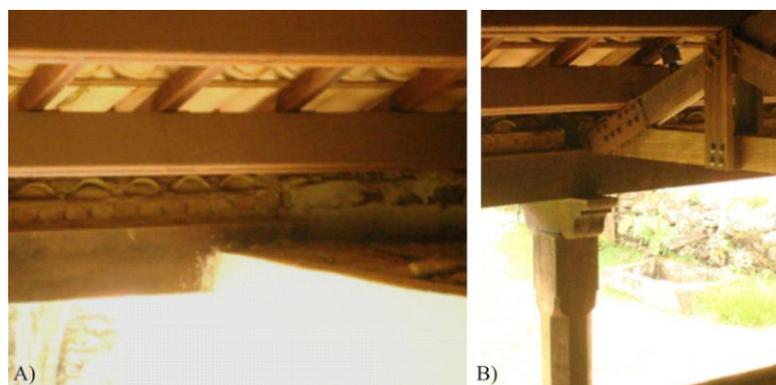
Figura 5.51 - A) encontro do cintamento de concreto com o preenchimento de tijolos acima da viga de madeira. B) detalhe da mesma viga acima do pilar de madeira.  
 FONTE: Arquivo pessoal.

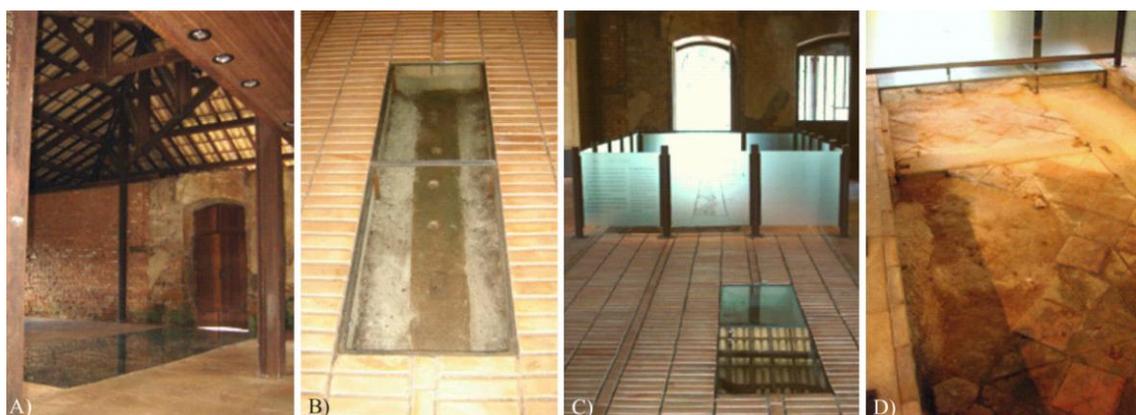
Figura 5.52 - Vitrines do piso: A e B- fotos tirada em 2008; C e D- fotos tiradas em 2009.  
FONTE: Arquivo pessoal.

Dois locais receberam piso elevado de vidro que têm função de vitrines horizontais. Estas foram construídas acima do antigo piso de tijolaria (cerâmica 20x20 cm) e de um trecho da antiga fundação que sustentava as paredes internas. Na visita *in loco* feita em 2009 notou-se que a maior vitrine horizontal havia sido retirada e agora o antigo piso está visível. Foi construído um guarda corpo também em aço e vidro para proteção da área. Segundo um dos guias do Parque do Itacolomi, a grande umidade do local condensava abaixo do piso de vidro e estava deteriorando a área que deveria ser conservada. Dessa forma optou-se pela retirada do piso elevado, intervenção que mostra um exemplo bem sucedido de reversibilidade. A vitrine posta acima da fundação permanece como na intervenção de 1998. (fig. 5.52).

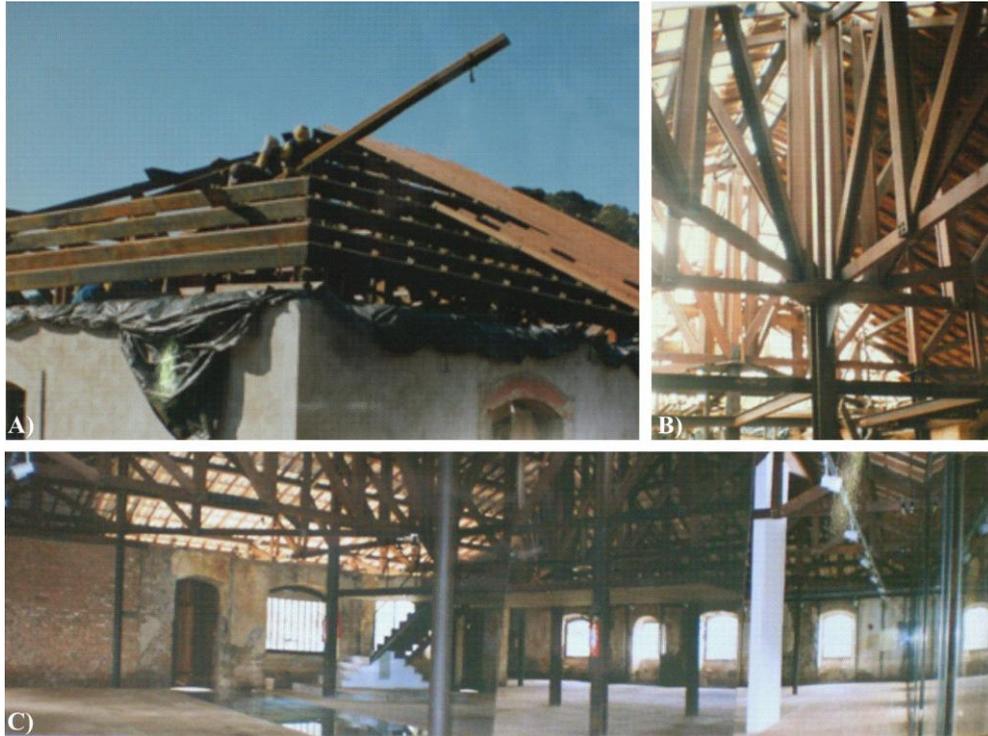
Figura 5.53 - A) e B) fotos da construção do telhado; C) fotomontagem da obra finalizada.  
 FONTE: IEPHA-MG (1998c).

Houve também algumas inserções em materiais contemporâneos como o novo telhado composto de madeira e aço e sua estrutura de sustentação e mezanino também em aço. Os painéis, em vidro temperado, utilizados para a proteção da alvenaria exposta internamente foram instalados juntamente com a estrutura metálica de apoio do telhado. (fig. 5.53, 5.55).

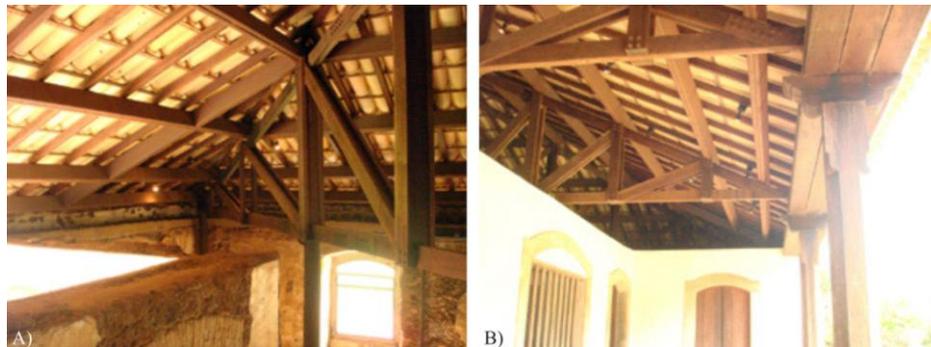
Figura 5.54 - Cobertura: A) foto tirada da escada; B) foto tirada da varanda.  
 FONTE: Arquivo pessoal.

As paredes que contornam a varanda são totalmente desvinculadas da estrutura do telhado como pode ser visto na figura 5.54.

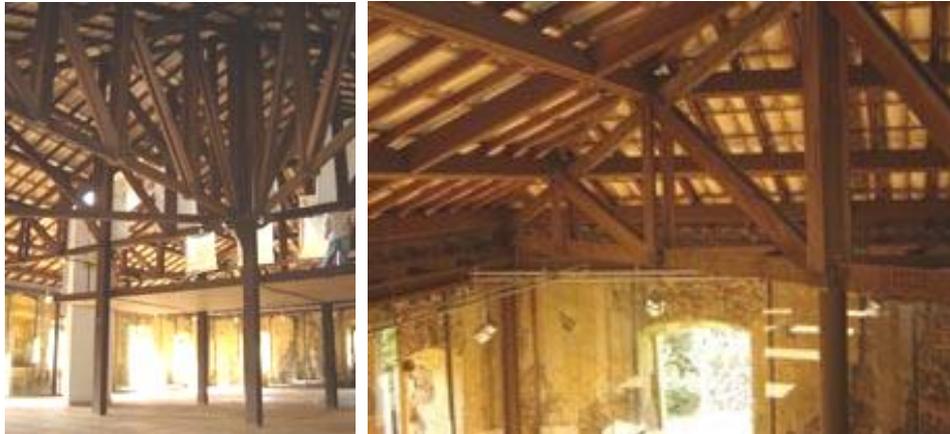
Figura 5.55 - Fotos internas: a) estrutura de apoio do mezanino e da cobertura; b) detalhe de meia tesoura.  
FONTE: Arquivo pessoal.

Os perfis I do mezanino e os perfis leves do telhado são de aço patinável. Já os pilares metálicos que servem de apoio à cobertura e a subestrutura, ambos de perfis tubulares, são pintados na cor marrom. Segundo especificações do projeto, todos os perfis metálicos utilizados são SAC-41 (IEPHA-MG, 1998d). No entanto, houve diferenciação

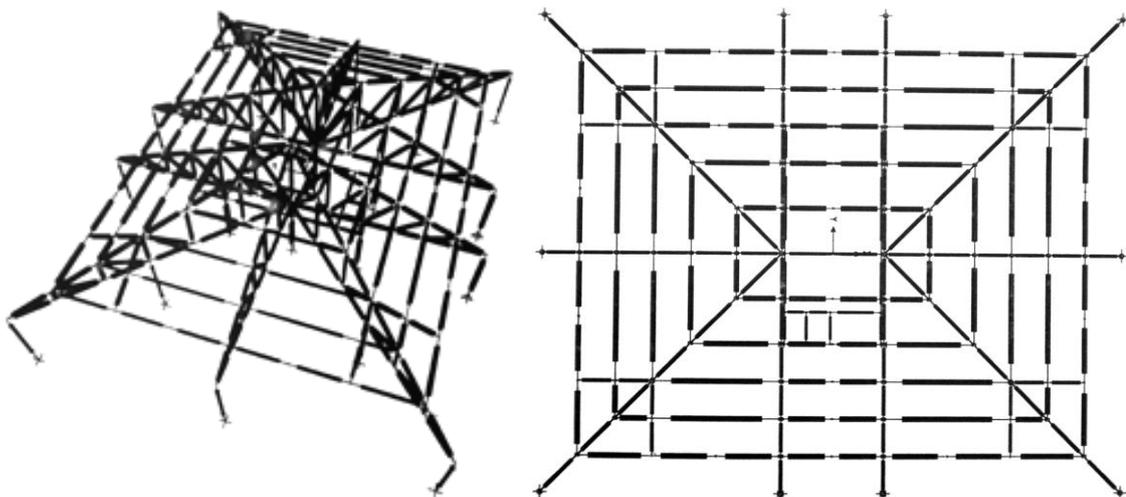
Figura 5.56 – Fotos digitais: 3D e planta da estrutura metálica gerada pelo programa SAP 2000.  
FONTE: IEPHA-MG (1998b).

A estrutura metálica utilizada na intervenção da Casa Bandeirista possui função estrutural, já que sustenta a cobertura o que estabiliza, em parte, as paredes da edificação, uma vez que não recebem mais todo o peso do telhado. Segundo IEPHA-MG (1997), relatório estrutural elaborado pela empresa BEDÊ, a estrutura foi calculada para ser completamente autônoma, independente, realizada por 18 pilares metálicos que, suportam a quase totalidade das cargas do mezanino e das tesouras. Oito desses pilares em aço se dispõem tangenciando as paredes internamente, ou seja, sem que haja contato direto entre as duas estruturas. (fig. 5.56, 5.57).

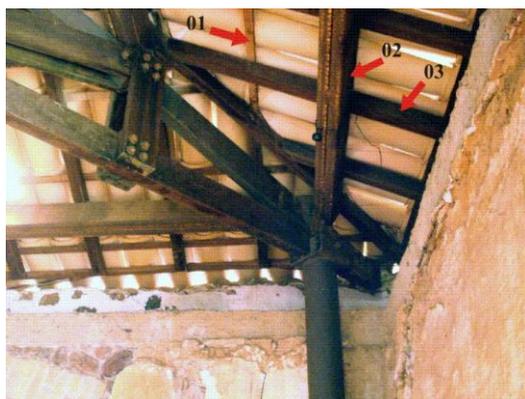
Figura 5.57 - Detalhe de interface entre o beiral argamassado na cinta de concreto. As terças metálicas não fazem a estrutura existente.  
 FONTE: Arquivo pessoal.

Na figura 5.57, percebe-se que apenas as telhas em beiraseveira fixadas através de argamassa na estrutura preexistente de concreto (inserida na intervenção de 1956) apóiam-se na alvenaria de pedra existente. Neste trecho, nem os caibros de madeira parecem participar dos beirais.

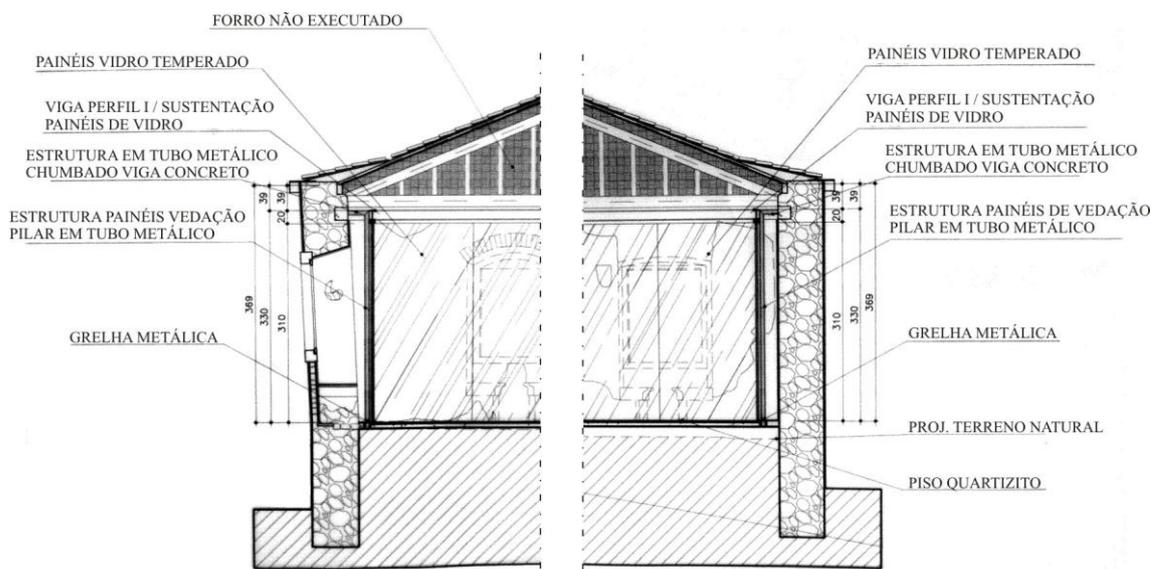
Figura 5.58 – Foto digital de cortes do projeto executivo - apoio da cobertura.  
 FONTE: Adaptado de IEPHA (1998a).

A interface aço-preexistente encontrada na intervenção da Casa Bandeirista não têm função estrutural de estabilização, mas sim de sustentação do fechamento interno. Tal conexão acontece entre a subestrutura da vitrine de vidro temperado e o cintamento de

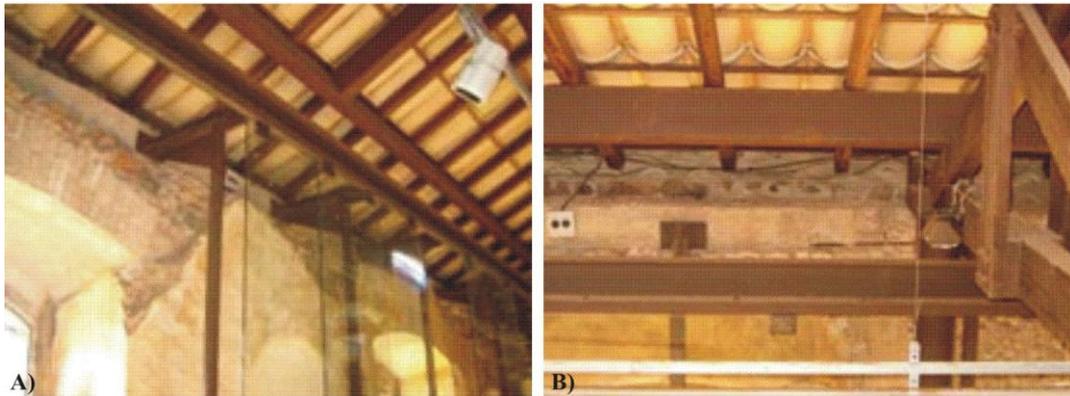
Figura 5.59 - Detalhes da fixação da estrutura dos vidros na edificação existente.  
FONTE: Arquivo pessoal.

Em outros trechos, como na figura 5.59a, uma peça de madeira, que parece ser o frechal, é parcialmente coberto pela argamassa de assentamento acima da cinta de concreto. Já na figura 5.59b, a existência do frechal não é visível e os caibros de madeira parecem penetrar na argamassa da beiraseveira.

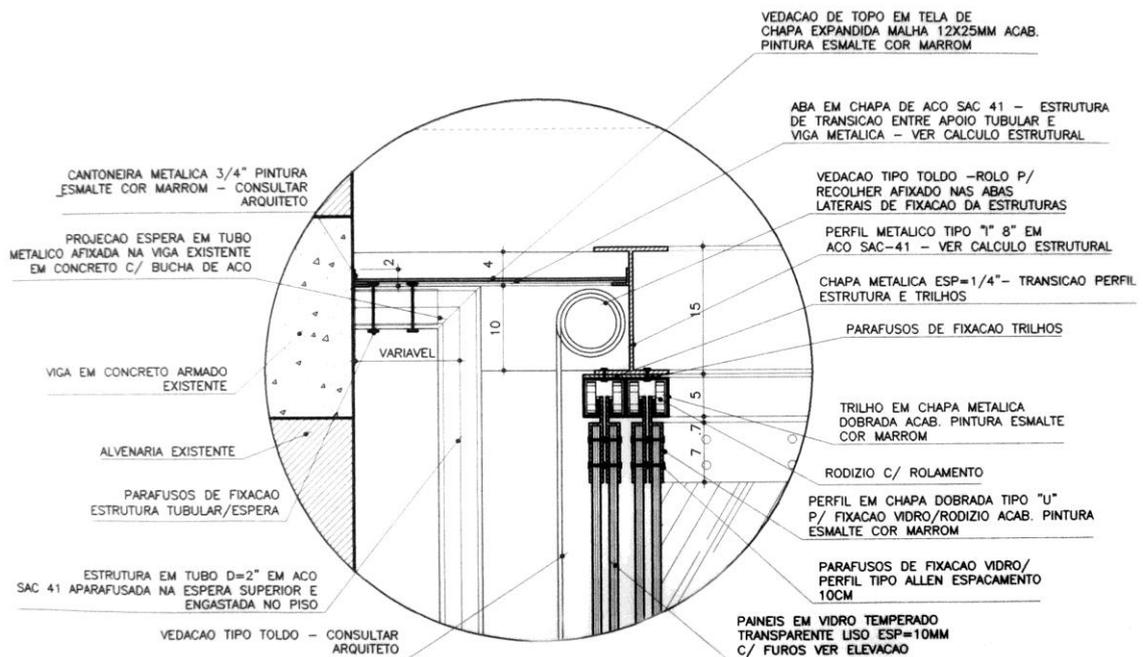
Figura 5.60 - Foto digital de detalhe do encontro da subestrutura do painel de vidro e a cinta de concreto existente - detalhe como é mostrado nas pranchas de detalhamento.  
FONTE: IEPHA (1998a).

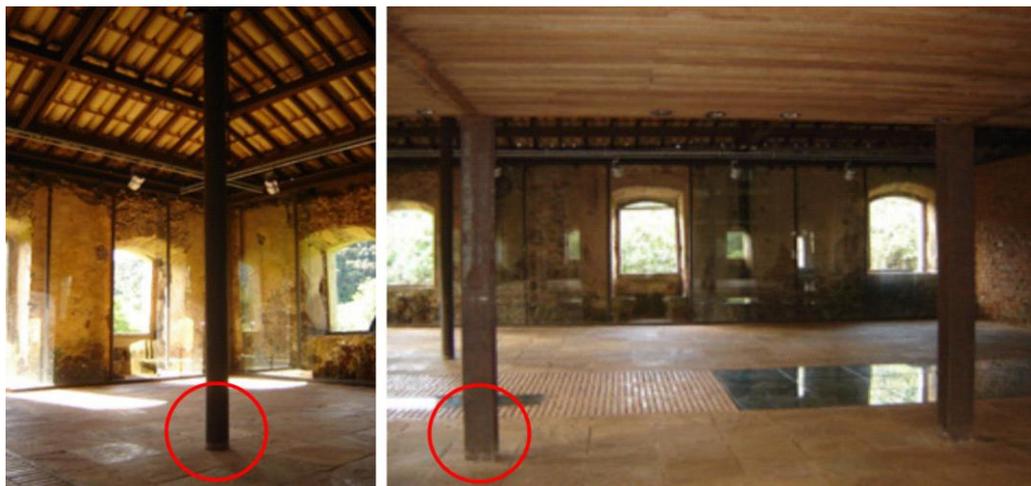
Figura 5.61 - Interfaces entre pilares metálicos (tubular e perfil I) e o piso .  
FONTE: Arquivo pessoal.

Já as interfaces entre pilares metálicos e o piso acontecem através de placas de base e chumbadores. No entanto, o piso em pedra Quartzito Ouro Preto é atual, já que as ruínas foram encontradas em terra batida, ou seja, sem a maior parte do piso original e, por isso, não pode ser considerado uma preexistência. (fig 5.61).

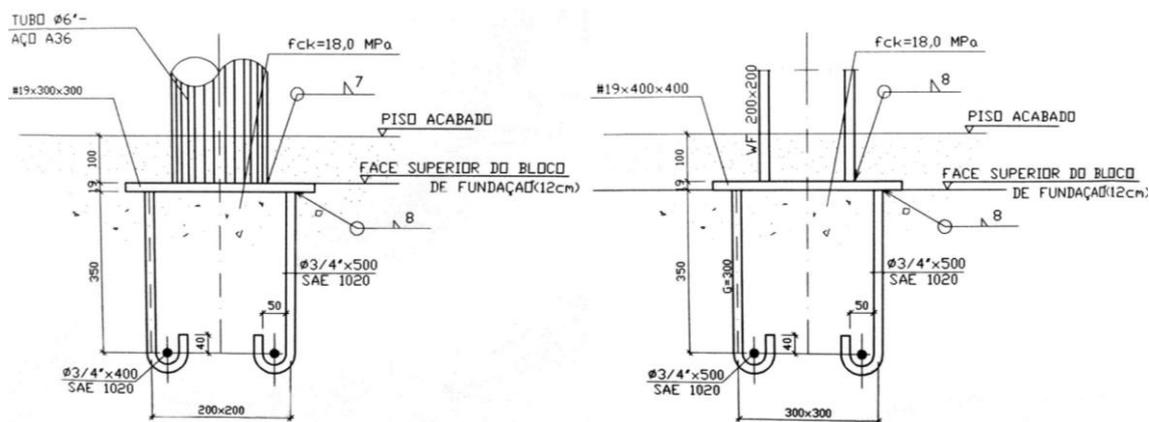
- Insertos tipo I para os pilares de perfis I do mezanino;
- Insertos tipo II para as colunas de perfis tubulares em que se apóia a cobertura.

Figura 5.62 – Foto digital de detalhes das placas de base e chumbadores para pilares metálicos tubulares (insertos tipo II) e perfis I (insertos tipo I).  
FONTE: IEPHA (1998a).

De qualquer forma, mostrou-se interessante a abordagem do detalhamento da fundação já que existe a interface entre materiais distintos, sendo os pilares em aço e a base em concreto. Dois detalhes foram propostos (fig. 5.62):

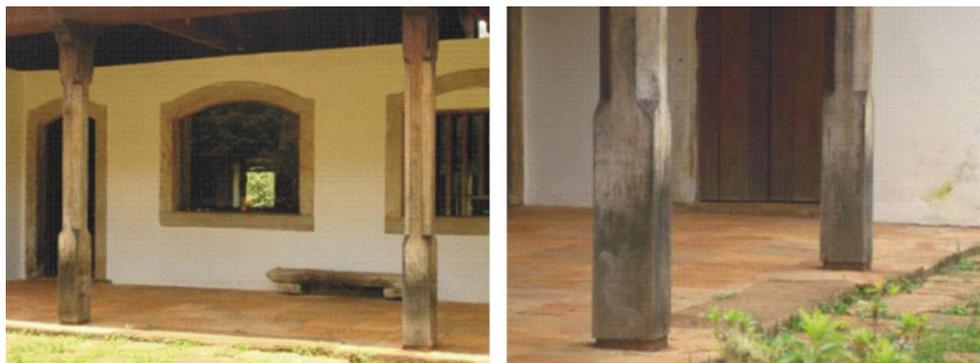
Figura 5.63 - Na varanda se encontram os dois pilares de madeira com base em aço patinável.  
 FONTE: Arquivo pessoal.

Já a interface entre os novos pilares de madeira (com desenho baseado nos originais) e o piso acontece através de sua base composta de chapa em aço patinável fixada em insertos metálicos (fig. 5.63 e 5.64).

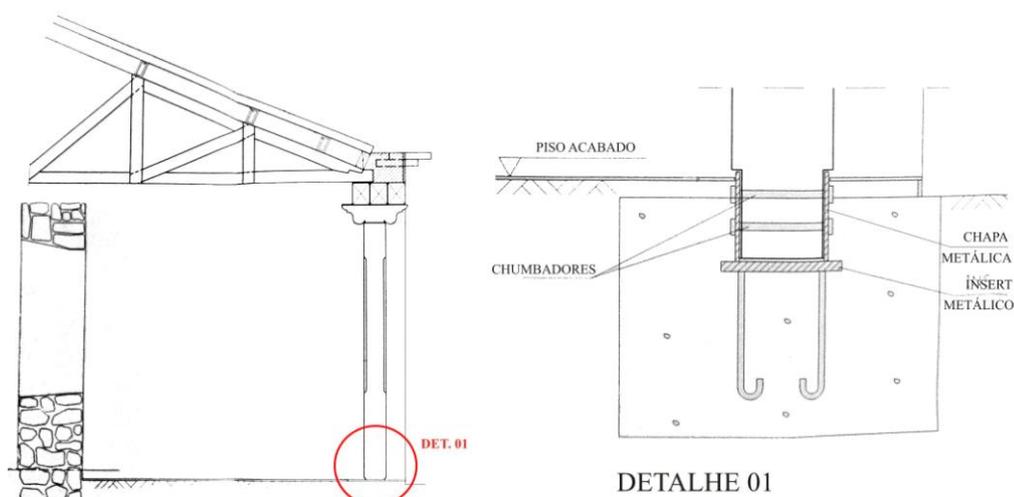
Figura 5.64 - Fotos digitais do corte transversal da varanda e detalhe da base do pilar de madeira.  
 FONTE: Adaptado de IEPHA-MG (1998a).

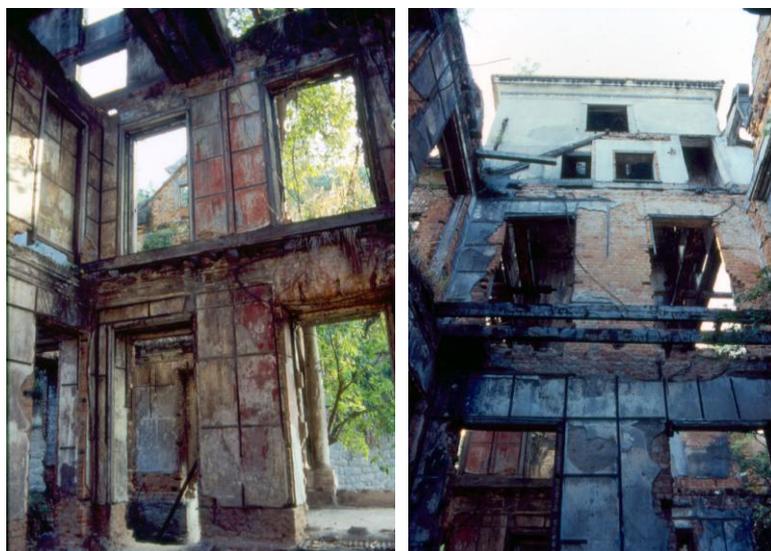
Figura 5.67 - Fotos internas da casa antes do projeto de intervenção.  
FONTE: Fotos cedidas pelo arquiteto Ernani Freire.

A edificação entrou então em processo de ruína como pode ser visto na figura 5.67, que apresenta fotografias tiradas pelos arquitetos na fase de levantamento para elaboração de projeto de intervenção. Observa-se que, originalmente, as paredes de tijolos cerâmicos eram revestidas com painéis de tecido floral em tons rosados, ainda da época

de Laurinda. Além disso, pode-se observar a ausência de pisos entre os pavimentos e partes do telhado, pois estes desmoronaram durante o tempo de abandono.

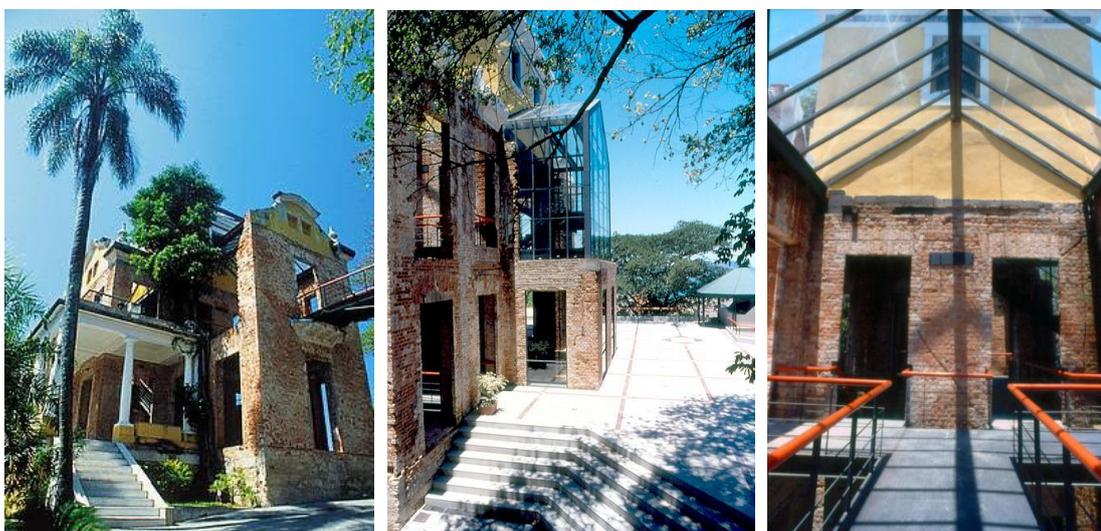
Figura 5.73 - Vistas do exterior e do interior do Centro Cultural Parque das Ruínas.  
FONTE: Fotos cedidas pelo arquiteto Ernani Freire.

A casa agora chama atenção por sua arquitetura de tijolos aparentes combinados com estrutura metálica e vidro. Alguns volumes como a fachada posterior e os telhados foram fechados sem perder a luminosidade e a atmosfera proporcionada pelo estado de ruína em que a edificação foi encontrada. Além disso, o fechamento em vidro permite a relação direta do interior com o exterior e revela ao público a bela vista da cidade. Pelo mesmo motivo, a volumetria da cobertura foi recomposta com estrutura de aço e vidro. O material escolhido para as escadas e passarelas foi também o aço que além de contribuir esteticamente, serviu de reforço para a frágil alvenaria estrutural. (fig. 5.73).

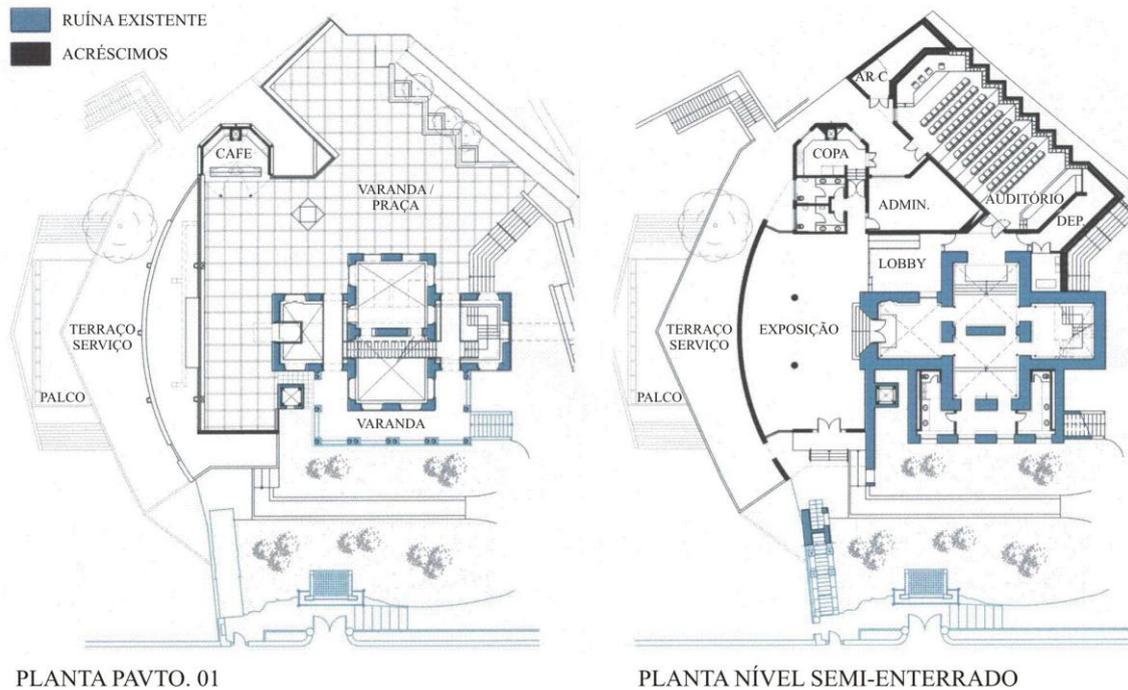
Figura 5.76 - Plantas primeiro pavimento e nível semi-enterrado.  
 FONTE: Adaptadas de desenhos cedidos pelo arquiteto Ernani Freire.

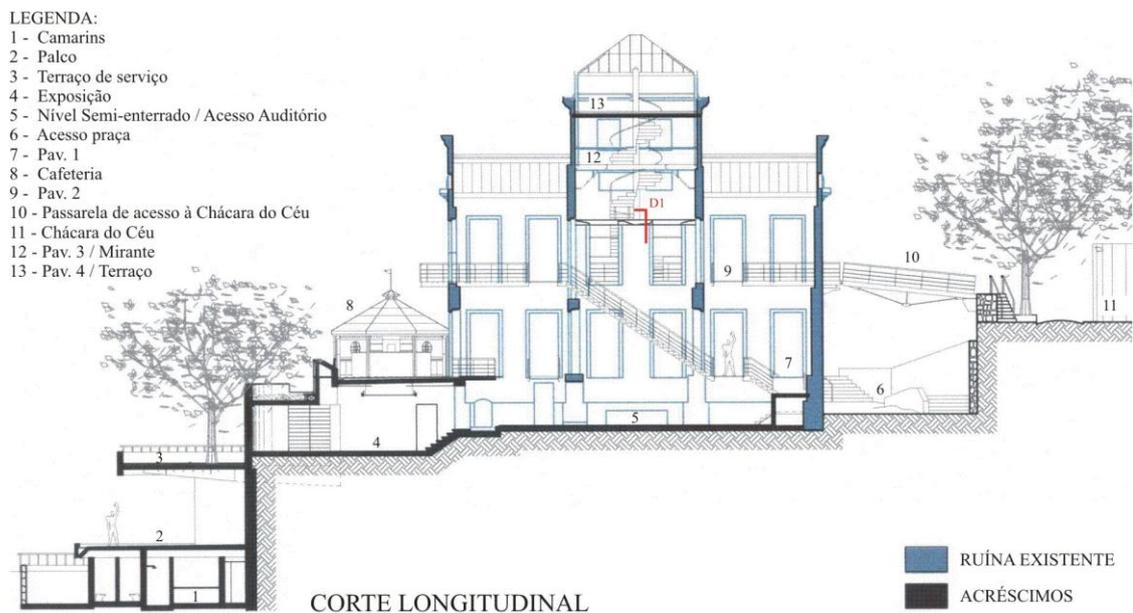
Figura 5.77 - Corte longitudinal.  
 FONTE: Adaptado de desenho cedido pelo arquiteto Ernani Freire.

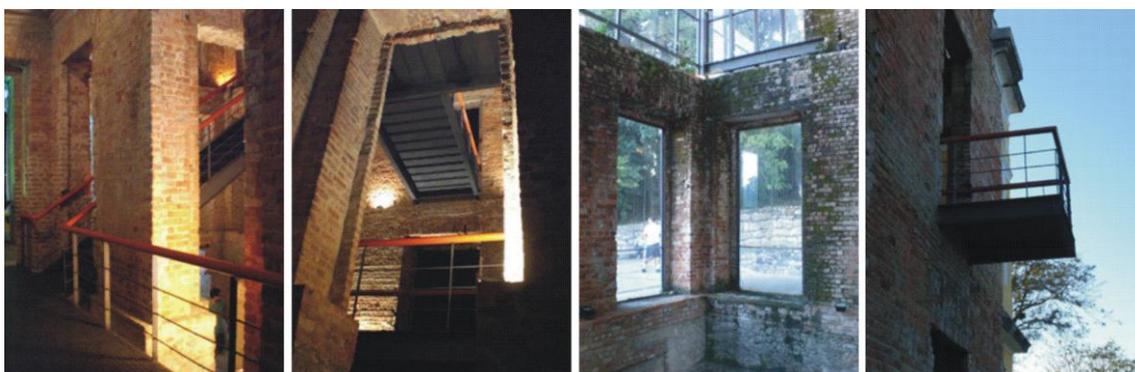
Figura 5.80 - Passarelas e escadas cruzam os vãos da ruína permitindo vistas variadas à noite e de dia.  
 FONTE: Arquivo pessoal.

Os arquitetos limitaram-se a estabilizar a estrutura existente por meio de passarelas e escadas metálicas o que além de contribuir esteticamente através do contraste entre o antigo e o novo, criou caminhos inusitados e pontos de vistas variados. (fig. 5.80).

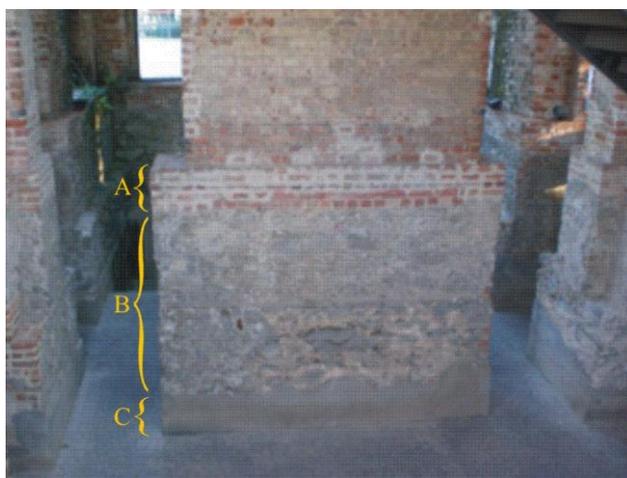
O antigo porão de onde se via parte da fundação original, sofreu uma intervenção corajosa (por parte dos arquitetos e engenheiro calculista) para que o edifício pudesse abrigar o programa de utilidades. Foi feito um trincheiramento (fig. 5.81) em que se utilizou o concreto armado como principal ferramenta estrutural. Tal procedimento foi feito aos poucos e com muito cuidado, pois na medida em que se desaterrava a área da fundação e abaixo dela, era necessário escorá-la e preenchê-la com concreto armado que também tinha a função de estabilizar a ruína para as próximas etapas da escavação. Uma grande área de trincheiramento pode ser vista nas fotos da figura 5.79.

Figura 5.81 - A) Alvenaria existente; B) Fundação existente; C) Trincheiramento.  
FONTE: Arquivo pessoal.

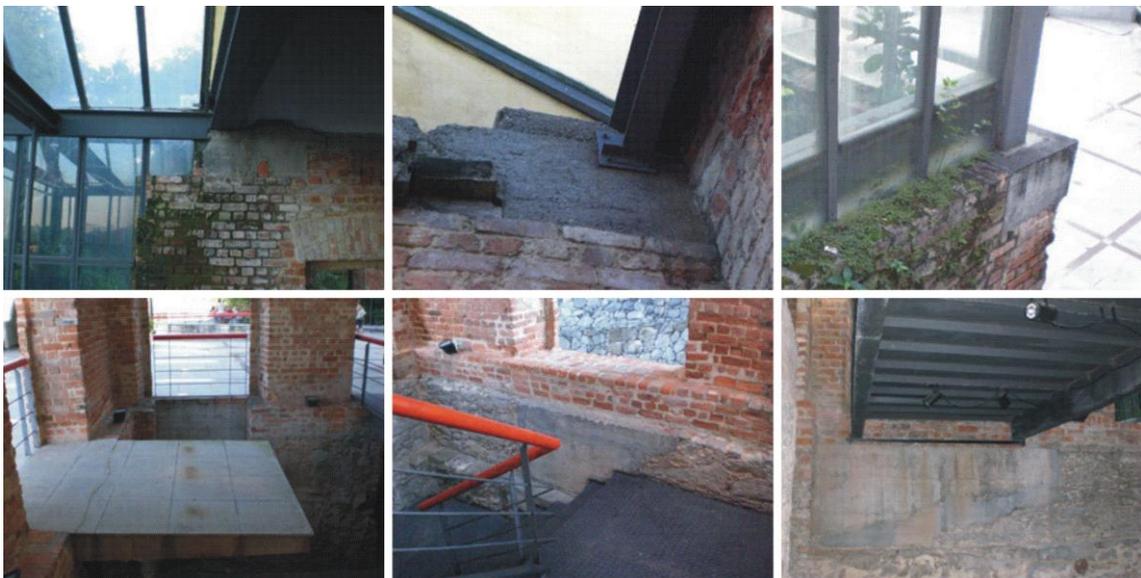
Em relação aos acabamentos, algumas áreas das fachadas tiveram sua pintura restaurada. Em outros locais onde a ruína continuaria exposta, a recomposição de algumas áreas foi feita através de concreto e painéis de argamassa armada sem reboco, favorecendo a distinção entre a alvenaria original das áreas recompostas pelos novos materiais, como é recomendado pelas mais atuais teorias do restauro (fig 5.84). Internamente houve remoção do painel de tecido rosado cuja restauração era inviável devido ao seu alto grau de degradação. (fig. 5.83).

Figura 5.84 - Exemplos de inserções em concreto e placas de argamassa armada.  
FONTE: Arquivo pessoal.

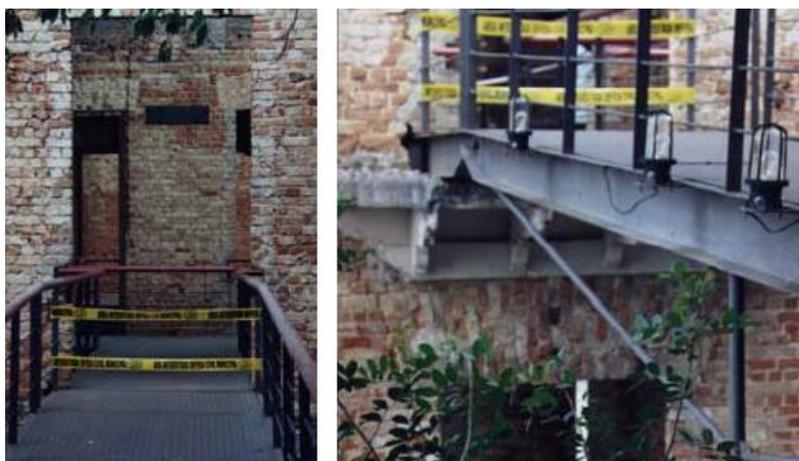
Em relação ao processo de projeto, constatou-se que não foi prevista a fase de acompanhamento de uso da edificação pelos arquitetos. Como resultado disto surgiram alguns problemas quanto à manutenção do edifício que, segundo TEOBALDO (2004), chegou a ser interditado em 2000, exigindo uma intervenção de conservação em seguida. (fig. 5.85).

Figura 5.85 - Passarela interditada em 2000.  
FONTE: TEOBALDO (2004).

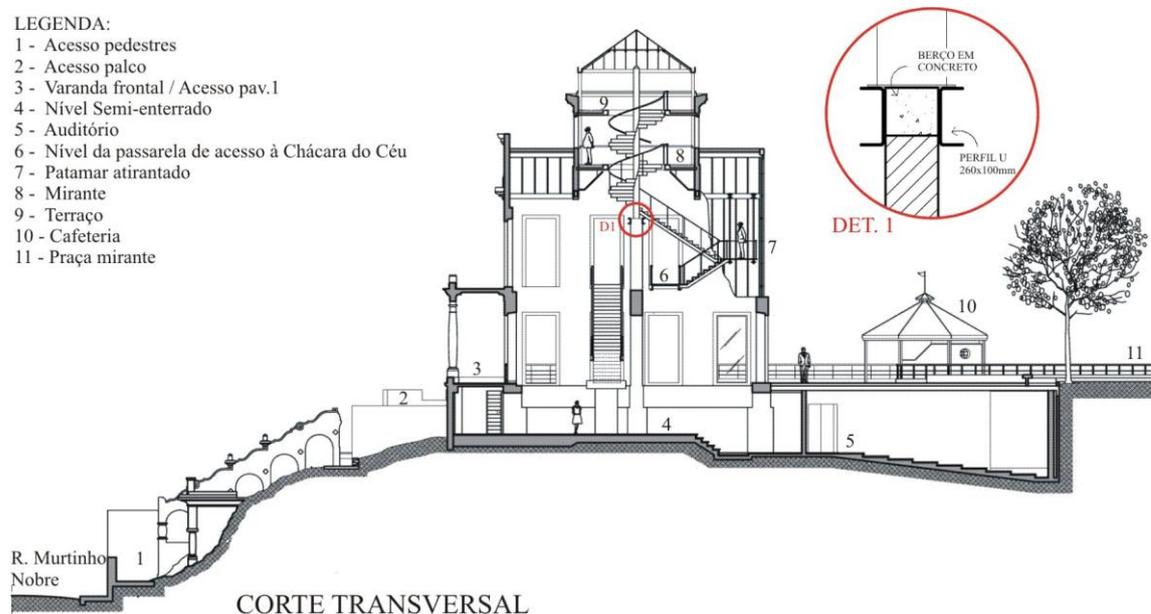
Além da estrutura metálica, o concreto também foi bastante utilizado na estabilização da estrutura existente, muitas vezes trabalhando conjuntamente com a estrutura metálica, como é o caso da interface escolhida para análise. Provavelmente, esta seja a interface mais elaborada entre as estruturas antiga e nova do edifício - a viga central composta de berço de concreto armado entre dois perfis metálicos dobrados em forma de U, conforme detalhe das figuras 5.86 e 5.89.

Figura 5.86 - Corte transversal e Detalhe 1.  
FONTE: Adaptado de desenhos cedidos pelo arquiteto Ernani Freire.

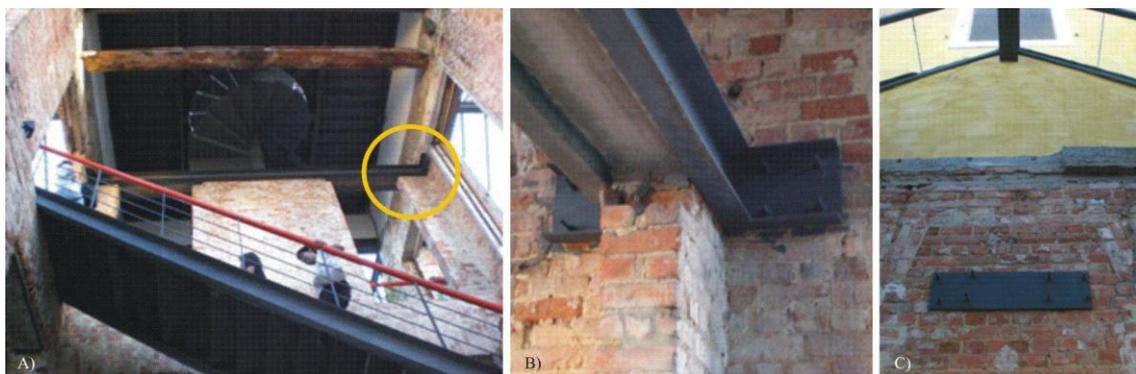
A interface entre essa viga composta de aço e concreto e a alvenaria estrutural existente (fig. 5.88) recebe grande parte das cargas do mirante e sua circulação vertical (escada helicoidal), direcionando-as para as paredes laterais do vão central. Dessa forma a parede de alvenaria que se encontra logo abaixo foi protegida. (fig. 5.87 e 5.88).

É interessante perceber que algumas peças de madeira do antigo telhado que desmoronou não foram removidas, embora não tenham mais nenhuma função estrutural. (fig. 5.87).

Figura 5.87 - Detalhes da interface entre a viga composta de aço-concreto e a parede de alvenaria.  
FONTE: Arquivo Pessoal.
