**INTERVENÇÕES METÁLICAS EM CONSTRUÇÕES  
PREEXISTENTES: ESTUDOS DE CASO DE INTERFACES.**

Dissertação apresentada ao Programa de Pós-Graduação do Departamento de Engenharia Civil da Escola de Minas da Universidade Federal de Ouro Preto, como parte integrante dos requisitos para obtenção do título de Mestre em Ciências da Engenharia Civil, área de concentração: Construções Metálicas.

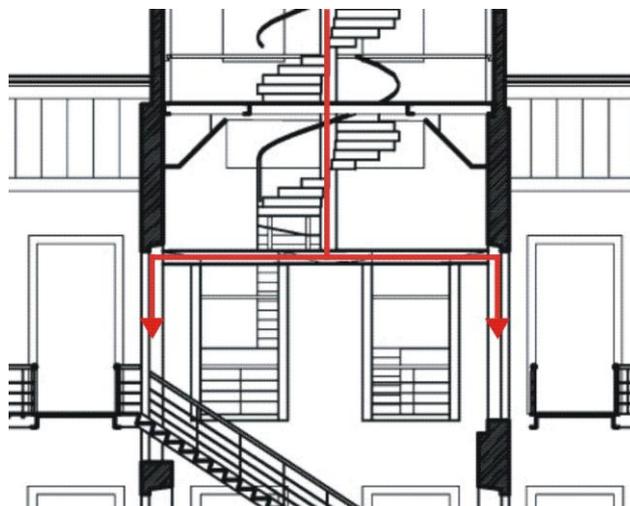
A interface entre essa viga composta de aço e concreto e a alvenaria estrutural existente (fig. 5.88) recebe grande parte das cargas do mirante e sua circulação vertical (escada helicoidal), direcionando-as para as paredes laterais do vão central. Dessa forma a parede de alvenaria que se encontra logo abaixo foi protegida. (fig. 5.87 e 5.88).

Figura 5.88 - Corte longitudinal parcial: Caminho das cargas no vão central.  
FONTE: Adaptado de desenho cedido pelo arquiteto Ernani Freire.

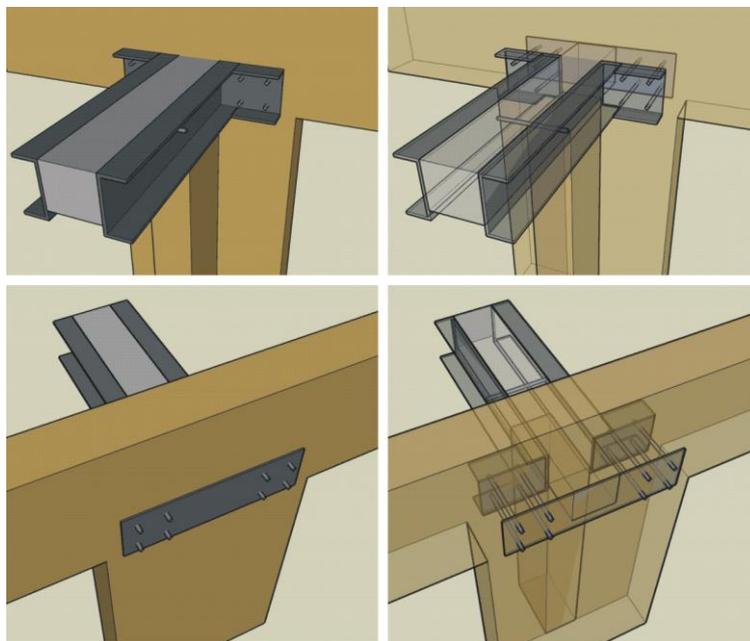
Essa mesma viga é fixada em suas extremidades através de chapas de aço com parafusos passantes, presos dos dois lados das paredes em que se apóia. A solução aumenta consideravelmente a área de contato entre a viga e a alvenaria o que facilita a

distribuição do carregamento na mesma. Dessa forma, o detalhe da interface permite que a carga teoricamente pontual distribua-se uniformemente por uma considerável extensão (fig. 5.89).

Figura 5.89 - Detalhe esquemático da interface.  
FONTE: Arquivo pessoal.

Além da estrutura metálica, o concreto também foi bastante utilizado na estabilização da estrutura existente, muitas vezes trabalhando conjuntamente com a estrutura metálica, como é o caso da interface escolhida para análise. Provavelmente, esta seja a interface mais elaborada entre as estruturas antiga e nova do edifício - a viga central composta de berço de concreto armado entre dois perfis metálicos dobrados em forma de U, conforme detalhe das figuras 5.86 e 5.89.

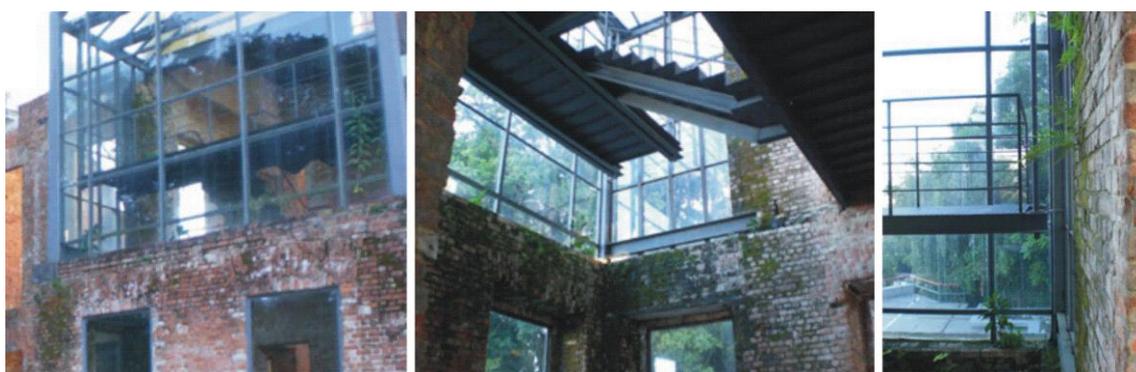
Outro detalhe interessante na estrutura proposta e, a grande marca do projeto, é a passarela atirantada do volume de vidro da fachada posterior que possibilita a visibilidade de grande parte da paisagem como citado anteriormente. (fig. 5.90).

Figura 5.90 - Imagens do volume de vidro e passarela suspensa.  
FONTE: Arquivo pessoal.

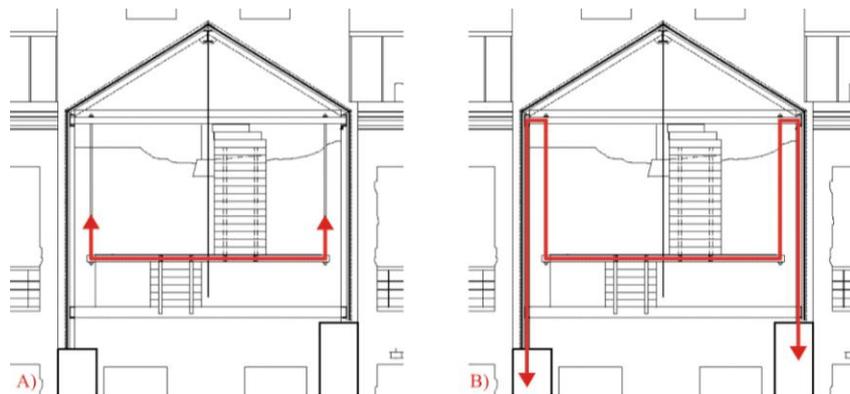
Os quatro tirantes que suspendem o patamar distribuem seu peso próprio e sobrecargas em direção às vigas em que estão pendurados (fig. 5.91a e 5.92b) que, por sua vez,

Figura 5.91 - Corte longitudinal parcial: Caminho das cargas no patamar atirantado.  
FONTE: Adaptado de FREIRE (1995).

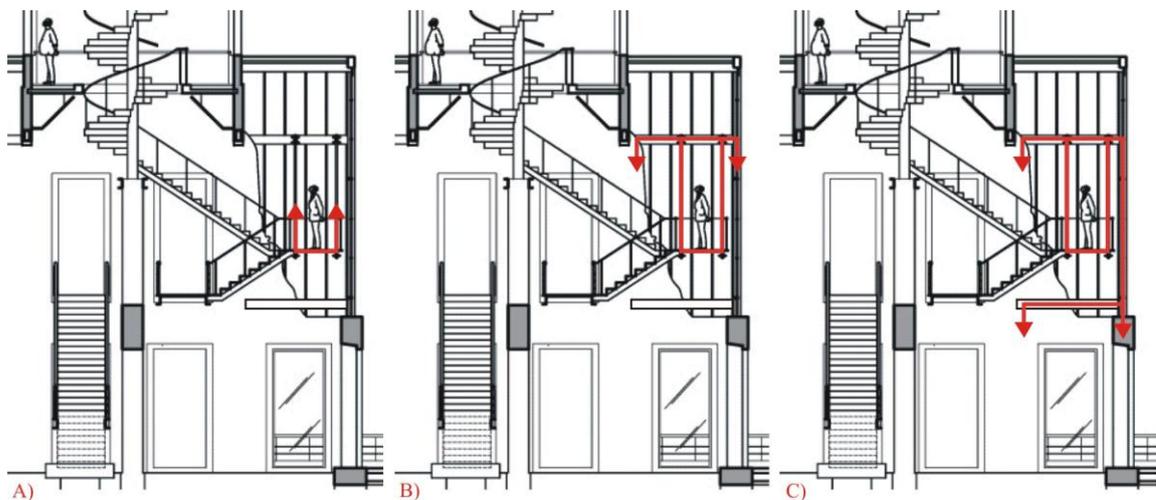
repassam o carregamento às vigas perpendiculares a elas, as quais também recebem o peso da cobertura. Essas vigas distribuem parte das cargas para os pilares externos do volume e parte para a alvenaria do vão central. (fig. 5.92b).

Os pilares direcionam parte do carregamento pontualmente para os cantos da alvenaria do volume e parte para outras vigas nas bases dos panos de vidro. Tais vigas descarregam nas paredes em que se encaixam na extremidade, ou seja, sem facear as paredes externas do volume que avança na fachada. Dessa forma evitou-se que o carregamento passasse pelas vergas de tijolos das aberturas localizadas logo abaixo e que, provavelmente, não suportariam tal carregamento. Além disso, foi utilizado um berço de concreto em uma das arestas do volume que também auxiliou a distribuição das cargas. (fig. 5.92c).

Figura 5.92 - Corte transversal parcial: Caminho das cargas no patamar atirantado.  
FONTE: Adaptado de FREIRE (1995).

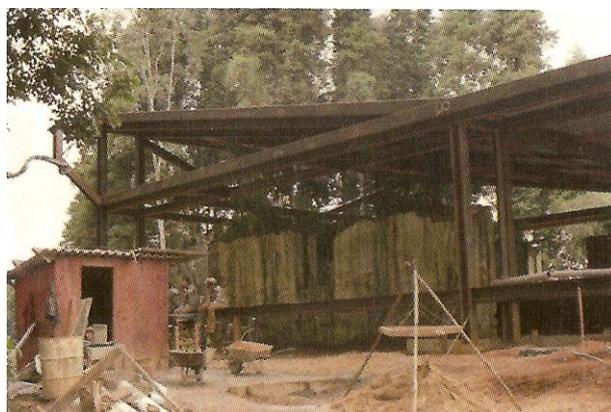
Figura 5.96 - Foto da construção do esqueleto metálico em torno das ruínas.  
FONTE: CECÍLIA (2006).

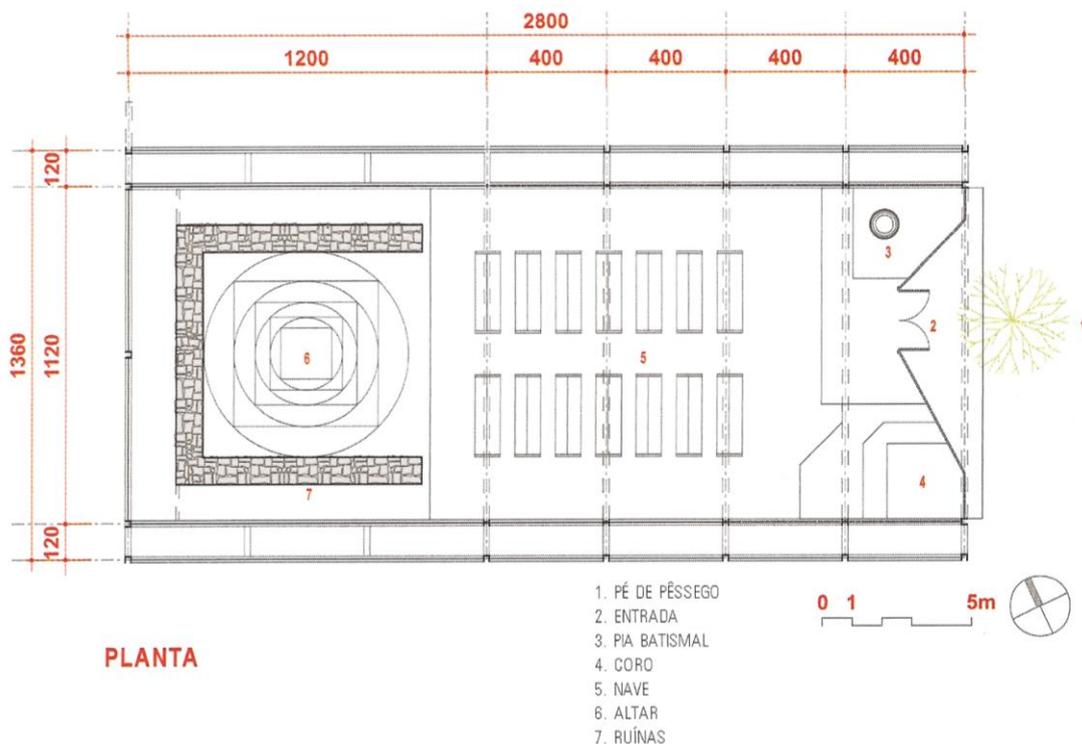
Em relação ao sistema construtivo adotado, a estrutura influenciou diretamente a forma do espaço, além de favorecer a exposição das qualidades do produto comercializado pela proprietária Açominas (CECÍLIA, 2006). A estrutura metálica, por se tratar de material de construção industrializada, é viabilizada pela modulação e repetição das peças o que acontece no lançamento dos elementos portantes do projeto da capela em questão (fig. 5.103 e 5.104). Foram utilizados perfis de aço patinável conformados a frio que dialogam também com os elementos de fechamento em tons terrosos como a madeira e as pedras do embasamento.

Figura 5.103 - Planta da Capela de Santana do Pé do Morro.  
FONTE: CECÍLIA (2006).

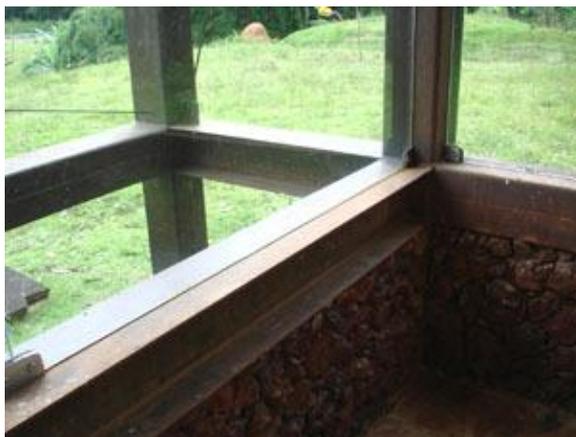
Figura 5.104 - Ligação soldada entre vergas no embasamento: perfil I e perfil caixa.  
FONTE: Arquivo pessoal.

Os perfis metálicos de toda a estrutura são conformados a frio em forma de U que, soldados de frente ou contra o outro, formam perfis caixa ou I respectivamente. Segundo CECÍLIA (2006), a escolha pela soldadura por eletrofusão foi justificada tecnicamente, pois são perfis leves e, dessa forma, o peso próprio e dimensões reduzidas das peças dispensam as ligações aparafusadas, assim como a própria forma fechada de alguns perfis-caixa dificulta essas conexões (fig. 5.104).

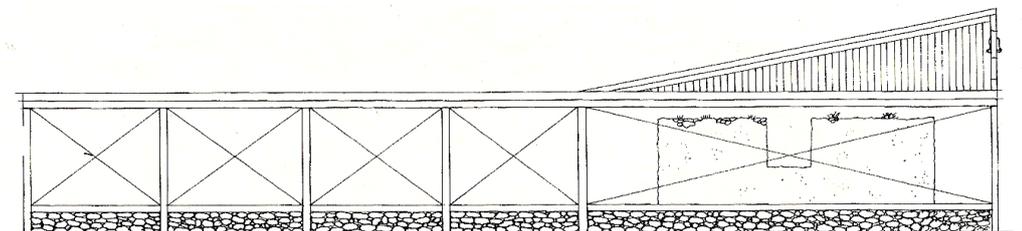
Figura 5.105 - Fachada Lateral Direita.  
FONTE: MAIA (1995).

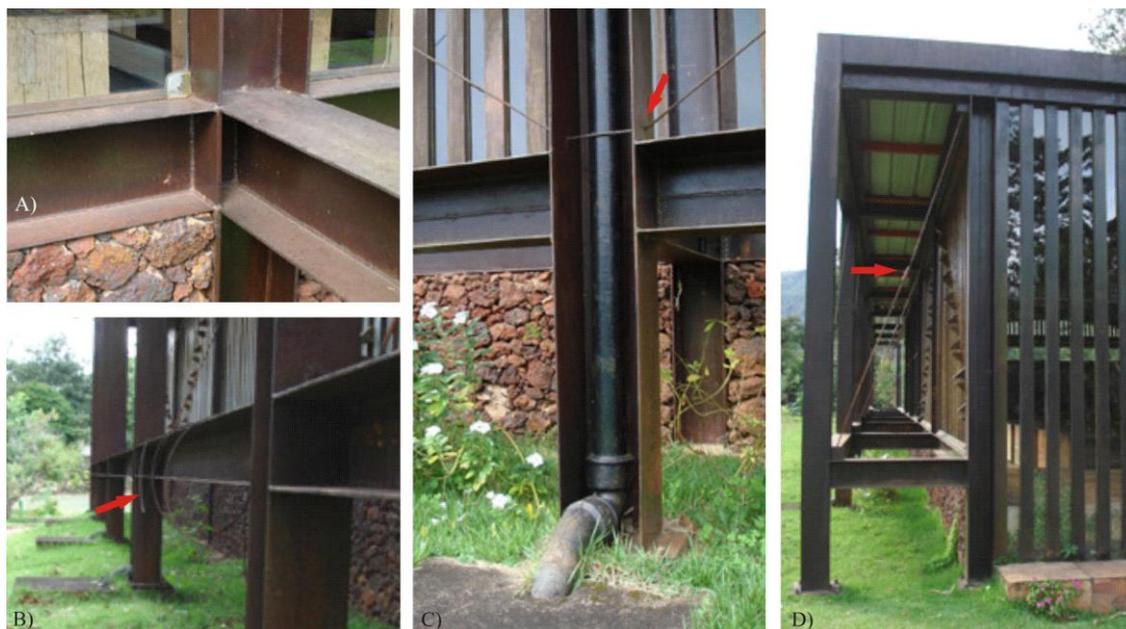
Figura 5.106 - Detalhes: ligações soldadas e cabos de aço.  
 FONTE: Arquivo pessoal.

As diagonais em cabos metálicos não têm função estrutural já que não atuam como contraventamentos, pois as ligações entre vigas, pilares e vergas são inteiramente soldadas, o que as torna engastadas (fig. 5.106). A fixação dos cabos na edificação, sem nenhuma preocupação com o esmagamento ou rasgamento dos perfis, também possibilita essa percepção (fig. 5.106c). Além disso, alguns cabos se encontram “frouxos”, ou seja, sem a devida tração devido à protensão (fig. 5.106d) e outros até arrebitados ou desconectados (fig. 5.106b).

Dessa forma, pode-se concluir que as diagonais de cabos, nos dois sentidos (longitudinal em X e transversal em N), são de cunho estético, ou seja, podem ser considerados ornamentos contemporâneos.

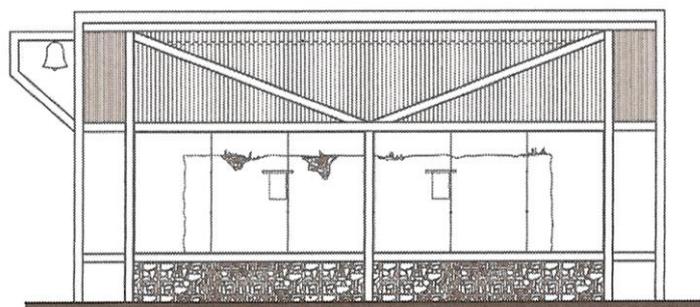
Figura 5.107 - Fachada posterior da Capela de Santana do Pé do Morro.  
FONTE: CECÍLIA (2006)

As diagonais em perfis-caixa da fachada posterior que podem ser vistos nas figuras 5.107 e 5.108 também não tem justificativa estrutural já que, como toda a estrutura, não possuem ligações rotuladas. Mas pode-se dizer que todos os artifícios compositivos utilizados favorecem a linguagem arquitetônica do aço e seu contraste necessário com a estrutura preexistente.

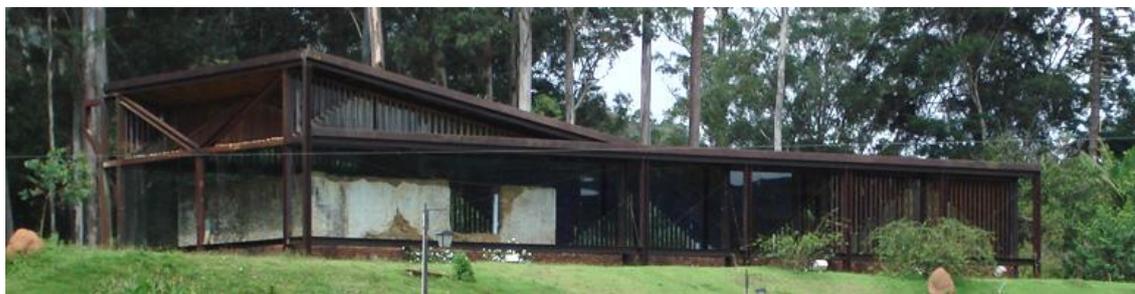
Figura 5.108 - Vista de fundos e lateral esquerda da capela.  
FONTE: Arquivo pessoal.

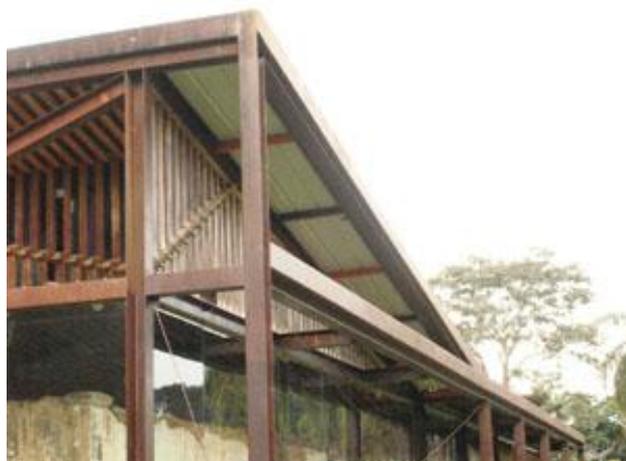
Figura 5.109 - Terças metálicas alaranjadas inseridas na estrutura do telhado.  
FONTE: Arquivo pessoal.

Outros detalhes, relativos à manutenção do edifício também foram percebidos na visita *in loco*. Algumas terças foram inseridas recentemente na estrutura do telhado, nota-se pela cor diferenciada dos perfis (fig. 5.109).

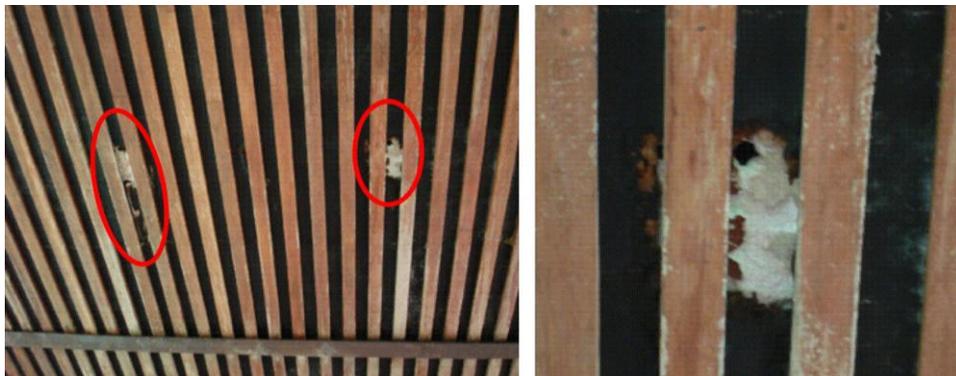
Figura 5.110 - Patologia no forro devido a infiltração  
FONTE: Arquivo pessoal.

Entretanto, outros cuidados ainda devem ser tomados pelos proprietários para a garantia de manutenção do bem. O forro, por exemplo, se encontra degradado em alguns locais provavelmente devido à infiltração do telhado (fig. 5.110). Algumas telhas metálicas visíveis abaixo da cobertura principal estão empenadas ou amassadas. Imagina-se que um dos motivos é o acúmulo de poeira que, além de aumentar a sobrecarga e propicia a proliferação de plantas (fig. 5.111). Algumas peças de vidro estão quebrados provavelmente devido ao mau uso e também à dilatação provocada pela absorção de água pela madeira (fig. 5.112). Além disso, o sino já não se encontra mais no suporte sineiro há alguns anos (fig. 5.111a).

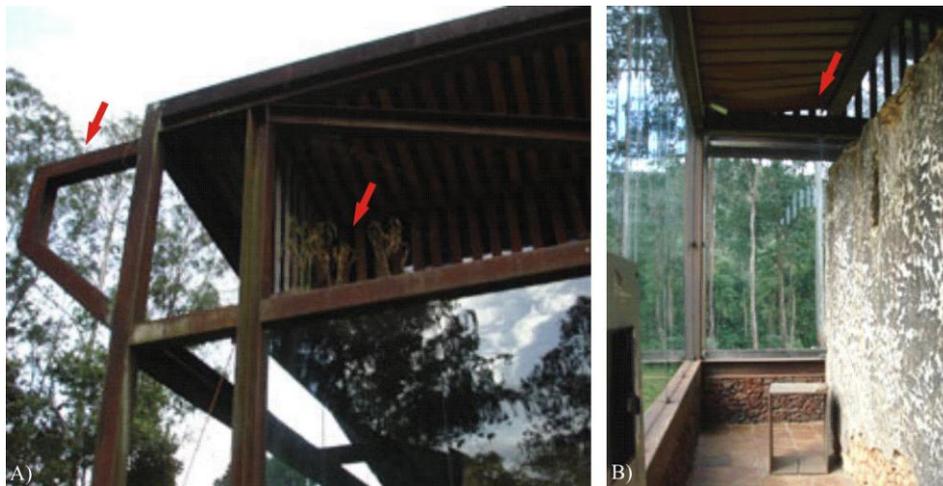
Figura 5.111 - Patologias das telhas e ausência do sino.  
FONTE: Arquivo pessoal.

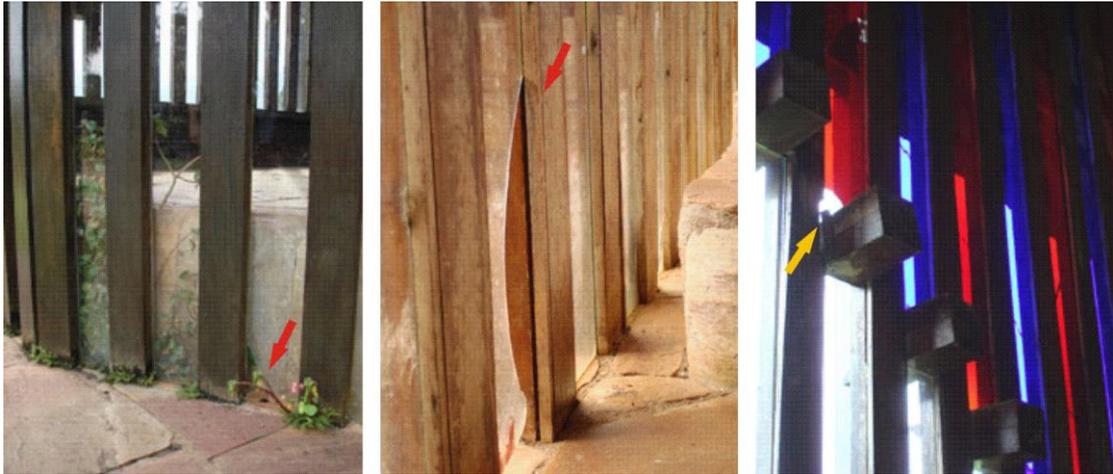
Figura 5.112 – Patologias – vidros quebrados.  
FONTE: Arquivo pessoal.

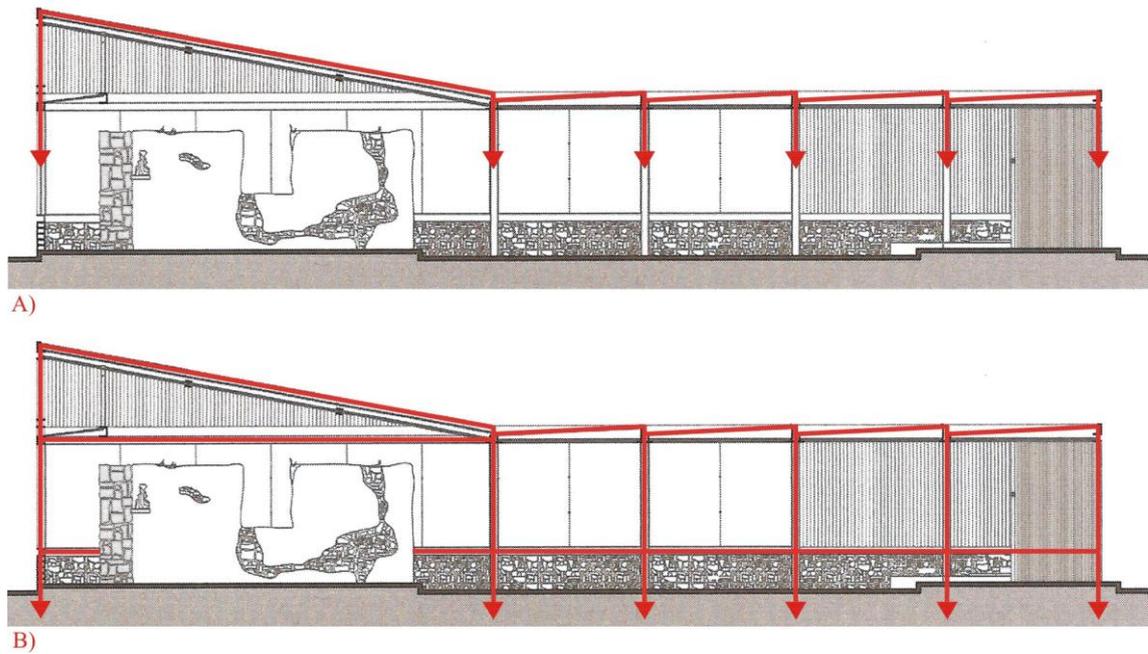
Figura 5.113 - Corte longitudinal: Caminho das cargas.  
 FONTE: Adaptado de CECÍLIA (2006).

A estrutura pré-existente é totalmente desvinculada da nova estrutura em aço, ou seja, não participa do caminho das cargas que se concentra inteiramente na nova estrutura como pode ser visto nos esquemas das figuras 5.113 e 5.114.

Os pilares transmitem as cargas verticalmente às fundações. As vigas comparecem no sentido transversal sustentando os elementos da cobertura e, no sentido longitudinal, realizando o arremate superior do edifício. As vergas metálicas inferiores auxiliam a fixação dos elementos de vedação e definição do embasamento, além de travar a estrutura no plano horizontal.

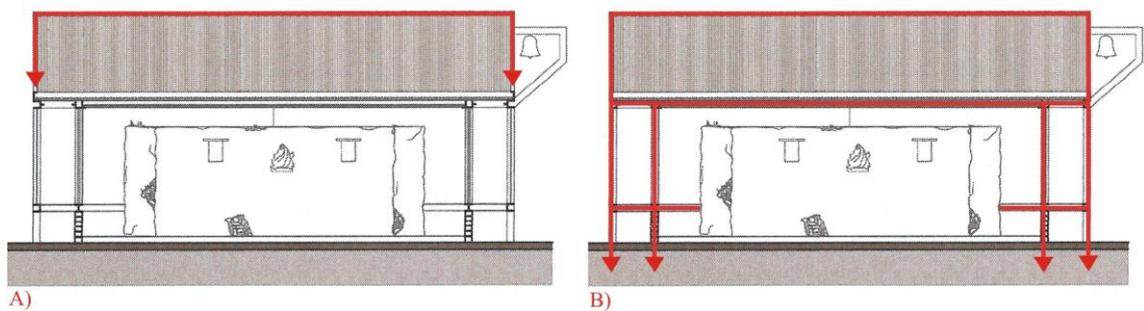
Figura 5.114 - Corte transversal: Caminho das cargas.  
 FONTE: Adaptado de CECÍLIA (2006).

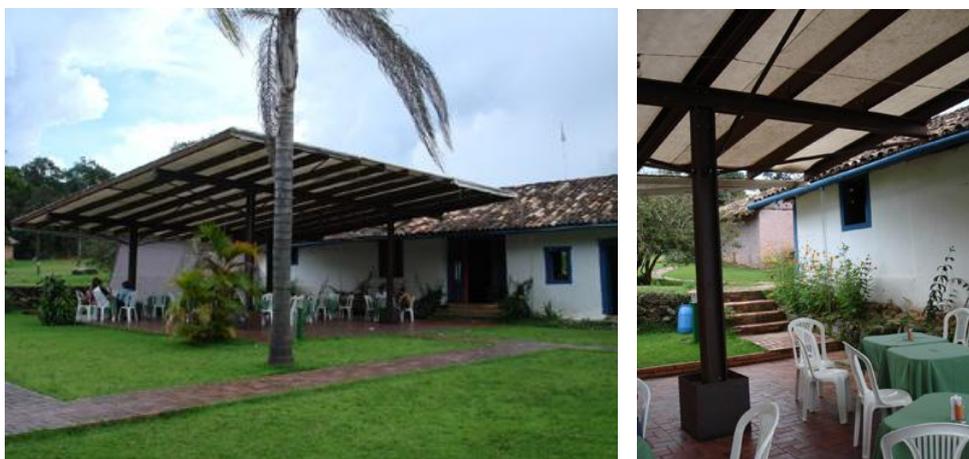
Figura 5.115 - Área de lazer coberta, o mais recente acréscimo à sede da Fazenda Pé do Morro.  
FONTE: Arquivo pessoal.

Atualmente a sede da fazenda conta com mais um acréscimo. Trata-se de uma área de apoio ao restaurante que também é utilizada para eventos diversos. O projeto dessa cobertura em lona é do arquiteto Ascânio Merrighi e também teve sua estrutura

elaborada em aço patinável e totalmente desvinculada da antiga construção, como pode ser visto nas fotos da figura 5.115.
